외관조사망도 번호
U11_염천터널_37(41k901~41k911)

호남고속선 염천터널_37(41.901~41.911km, S37)

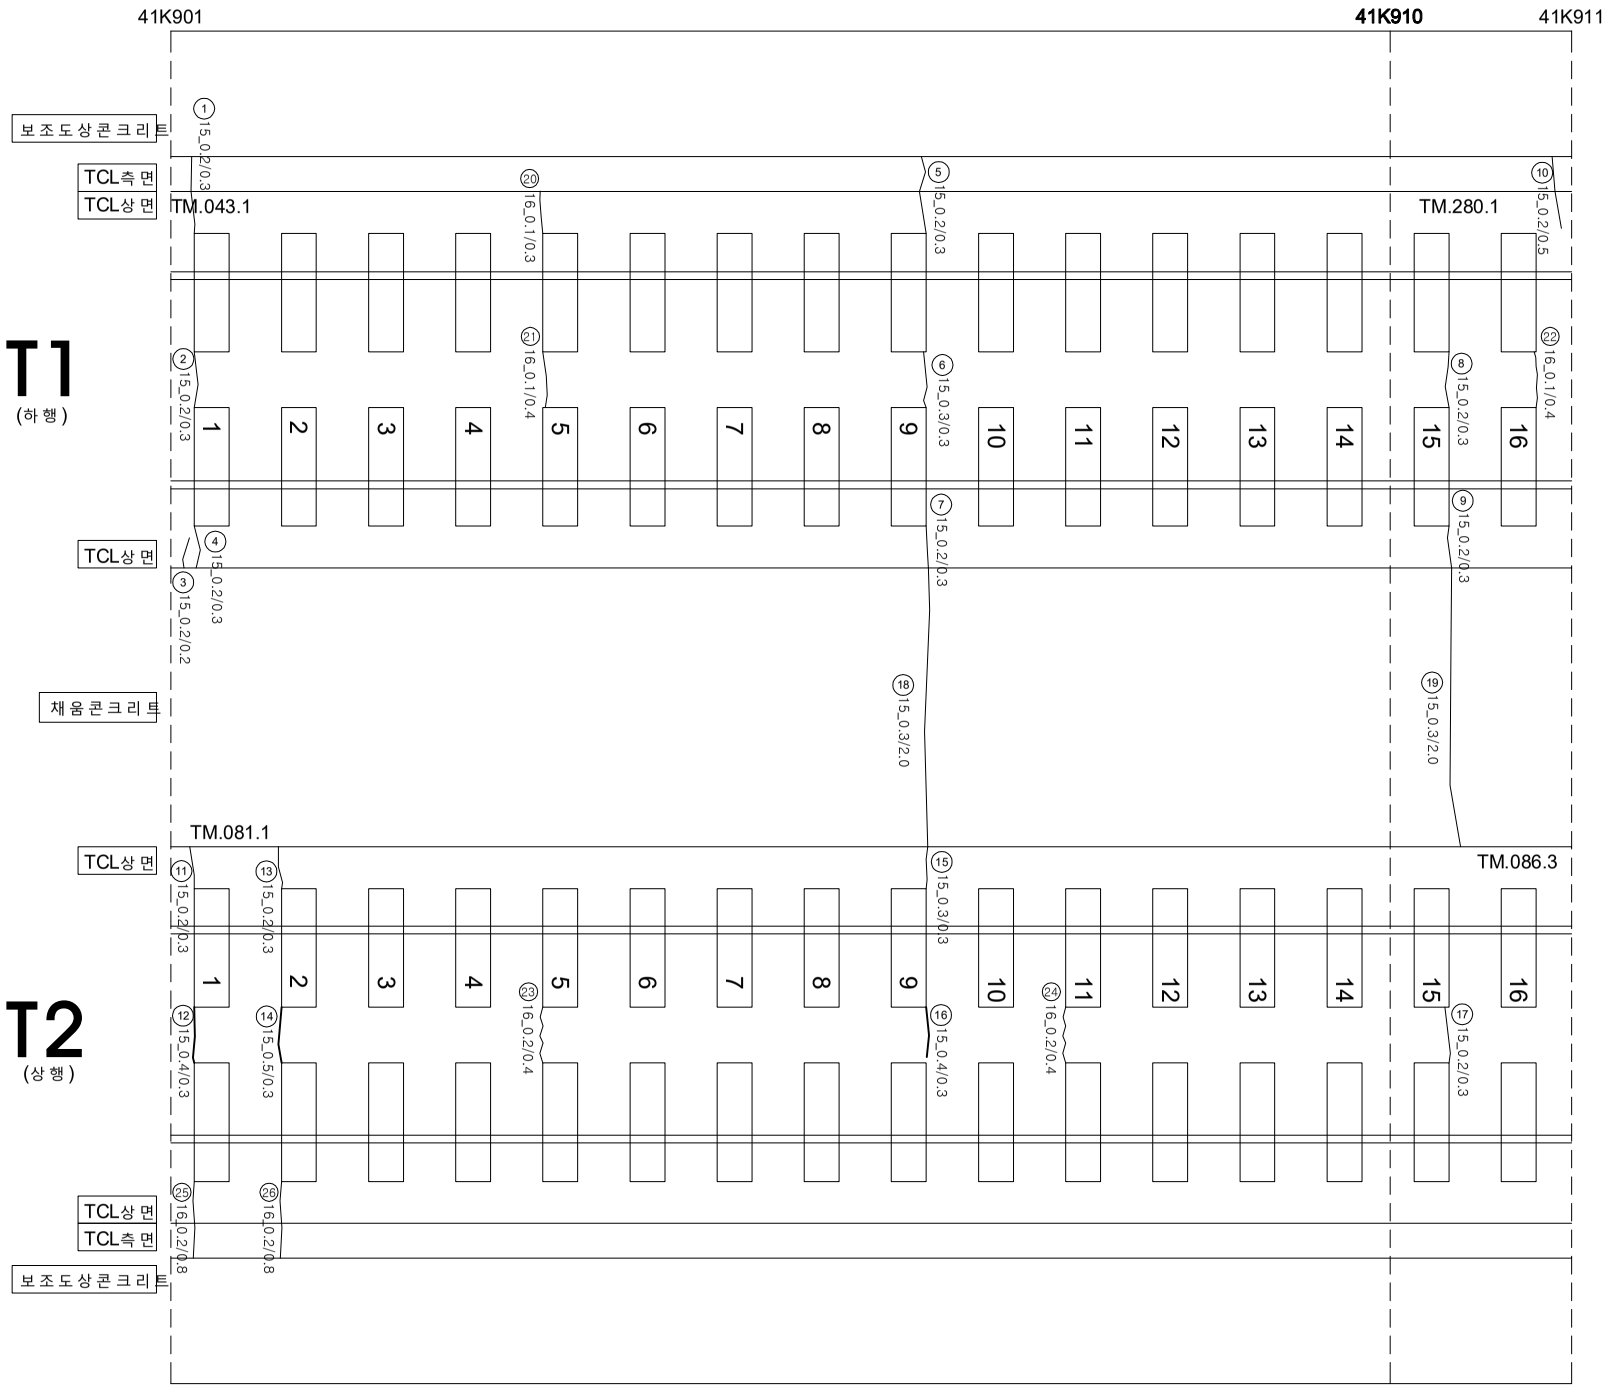
연번	손상	폭		연장		비고	연번	손상	폭		연장		비고
1	균열	0.2	㎜	0.3	m		56						
2	균열	0.2	㎜	0.3	m		57						
3	균열	0.2	㎜	0.2	m		58						
4	균열	0.2	㎜	0.3	m		59						
5	균열	0.2	㎜	0.3	m		60						
6	균열	0.3	㎜	0.3	m		61						
7	균열	0.2	㎜	0.3	m		62						
8	균열	0.2	㎜	0.3	m		63						
9	균열	0.2	㎜	0.3	m		64						
10	균열	0.2	㎜	0.5	m		65						
11	균열	0.2	㎜	0.3	m		66						
12	균열	0.4	㎜	0.3	m		67						
13	균열	0.2	㎜	0.3	m		68						
14	균열	0.5	㎜	0.3	m		69						
15	균열	0.3	㎜	0.3	m		70						
16	균열	0.4	㎜	0.3	m		71						
17	균열	0.2	㎜	0.3	m		72						
18	균열	0.3	㎜	2.0	m		73						
19	균열	0.3	㎜	2.0	m		74						
20	균열	0.1	㎜	0.3	m		75						
21	균열	0.1	㎜	0.4	m		76						
22	균열	0.1	㎜	0.4	m		77						
23	균열	0.2	㎜	0.4	m		78						
24	균열	0.2	㎜	0.4	m		79						
25	균열	0.2	㎜	0.8	m		80						
26	균열	0.2	㎜	0.8	m		81						
27							82						
28							83						
29							84						
30							85						
31							86						
32							87						
33							88						
34							89						
35							90						
36							91						
37							92

38							93						
39							94						
40							95						
41							96						
42							97						
43							98						
44							99						
45							100						
46							101						
47							102						
48							103						
49							104						
50							105						
51							106						
52							107						
53							108						
54							109						
55							110
