외관조사망도 번호
U11_염천터널_38(41k911~41k921)

호남고속선 염천터널_38(41.911~41.921km, S38)

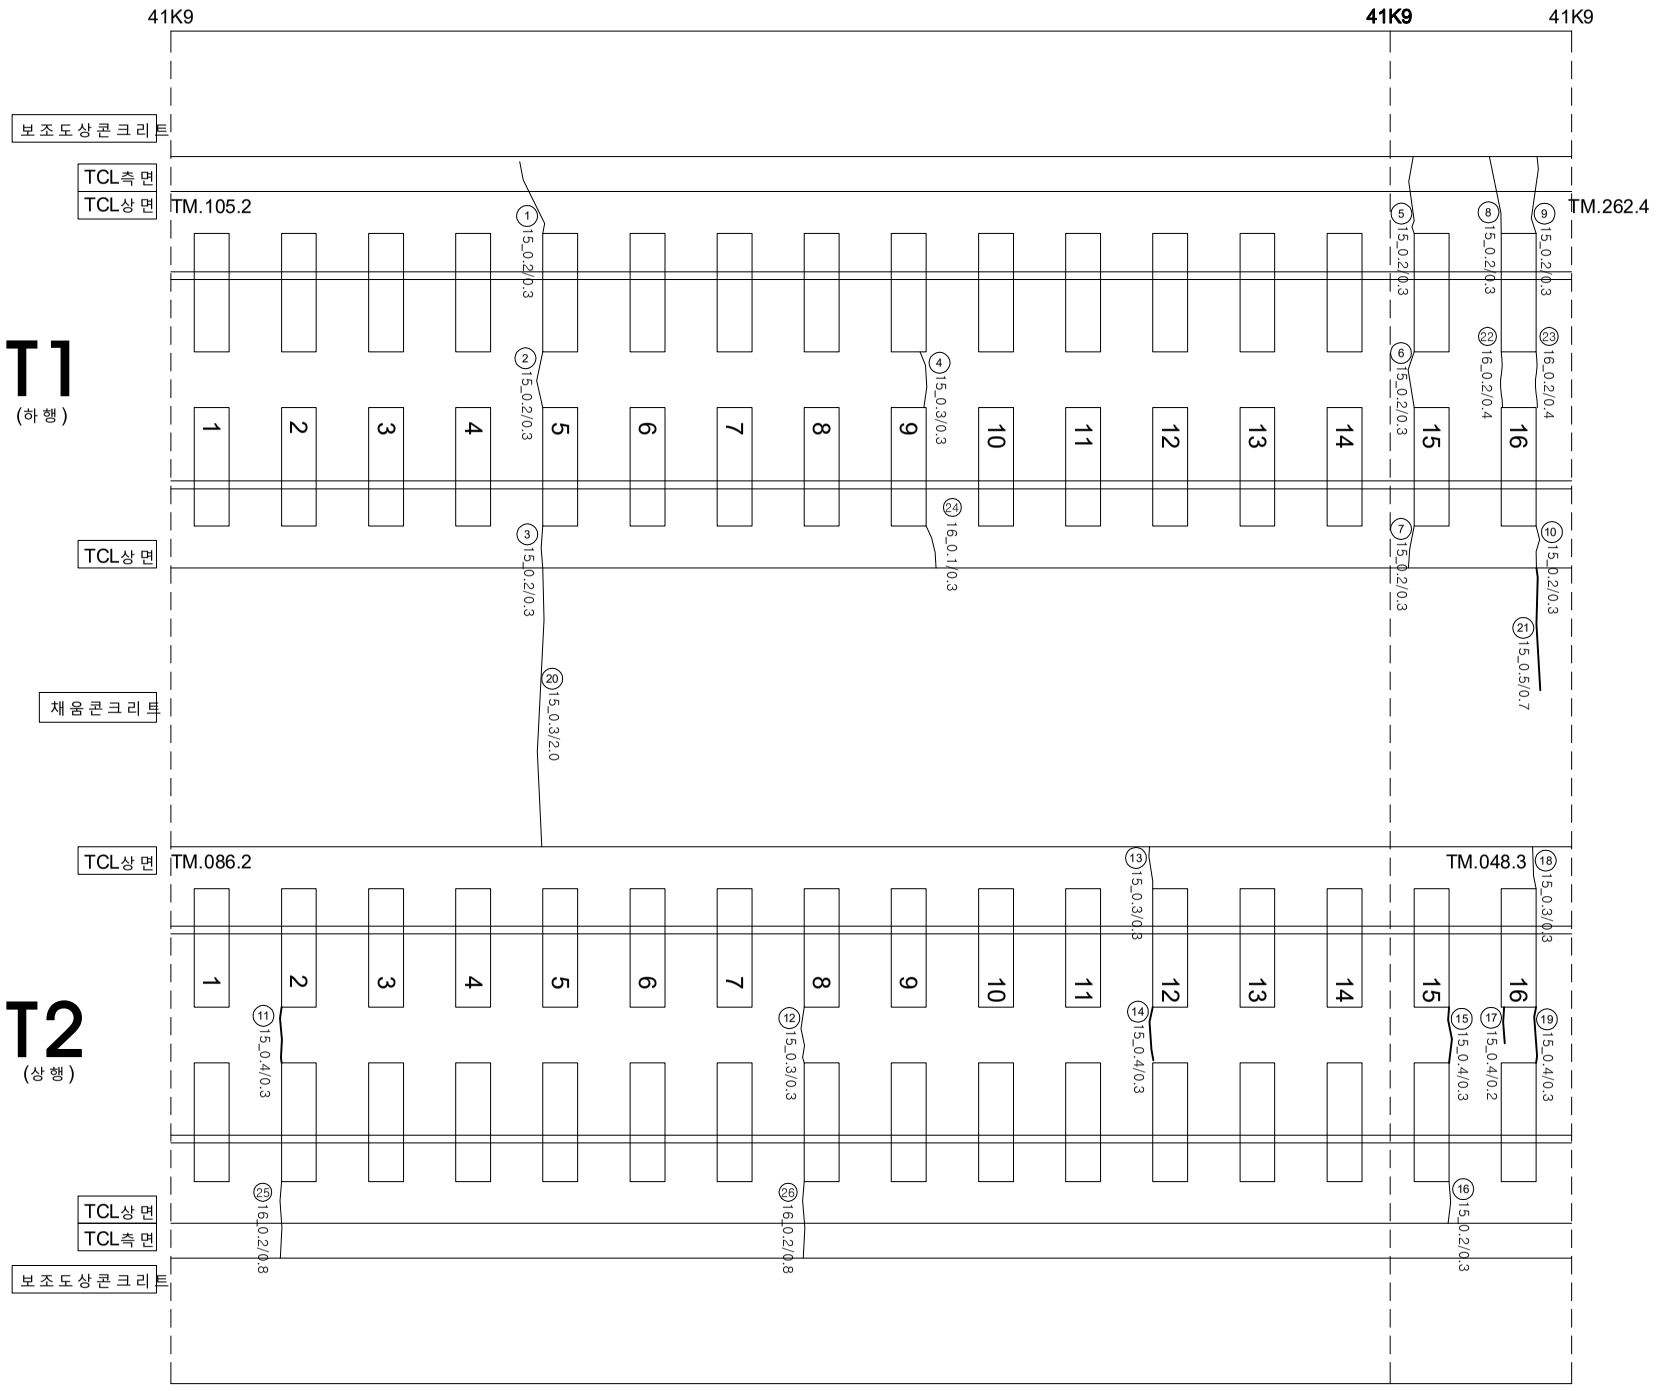
연번	손상	폭		연장		비고	연번	손상	폭		연장		비고
1	균열	0.2	㎜	0.3	m		56						
2	균열	0.2	㎜	0.3	m		57						
3	균열	0.2	㎜	0.3	m		58						
4	균열	0.3	㎜	0.3	m		59						
5	균열	0.2	㎜	0.3	m		60						
6	균열	0.2	㎜	0.3	m		61						
7	균열	0.2	㎜	0.3	m		62						
8	균열	0.2	㎜	0.3	m		63						
9	균열	0.2	㎜	0.3	m		64						
10	균열	0.2	㎜	0.3	m		65						
11	균열	0.4	㎜	0.3	m		66						
12	균열	0.3	㎜	0.3	m		67						
13	균열	0.3	㎜	0.3	m		68						
14	균열	0.4	㎜	0.3	m		69						
15	균열	0.4	㎜	0.3	m		70						
16	균열	0.2	㎜	0.3	m		71						
17	균열	0.4	㎜	0.2	m		72						
18	균열	0.3	㎜	0.3	m		73						
19	균열	0.4	㎜	0.3	m		74						
20	균열	0.3	㎜	2.0	m		75						
21	균열	0.5	㎜	0.7	m		76						
22	균열	0.2	㎜	0.4	m		77						
23	균열	0.2	㎜	0.4	m		78						
24	균열	0.1	㎜	0.3	m		79						
25	균열	0.2	㎜	0.8	m		80						
26	균열	0.2	㎜	0.8	m		81						
27							82						
28							83						
29							84						
30							85						
31							86						
32							87						
33							88						
34							89						
35							90						
36							91						
37							92

38							93						
39							94						
40							95						
41							96						
42							97						
43							98						
44							99						
45							100						
46							101						
47							102						
48							103						
49							104						
50							105						
51							106						
52							107						
53							108						
54							109						
55							110
