외관조사망도 번호
U11_염천터널_39(41k921~41k931)

호남고속선 염천터널_39(41.921~41.931km, S39)

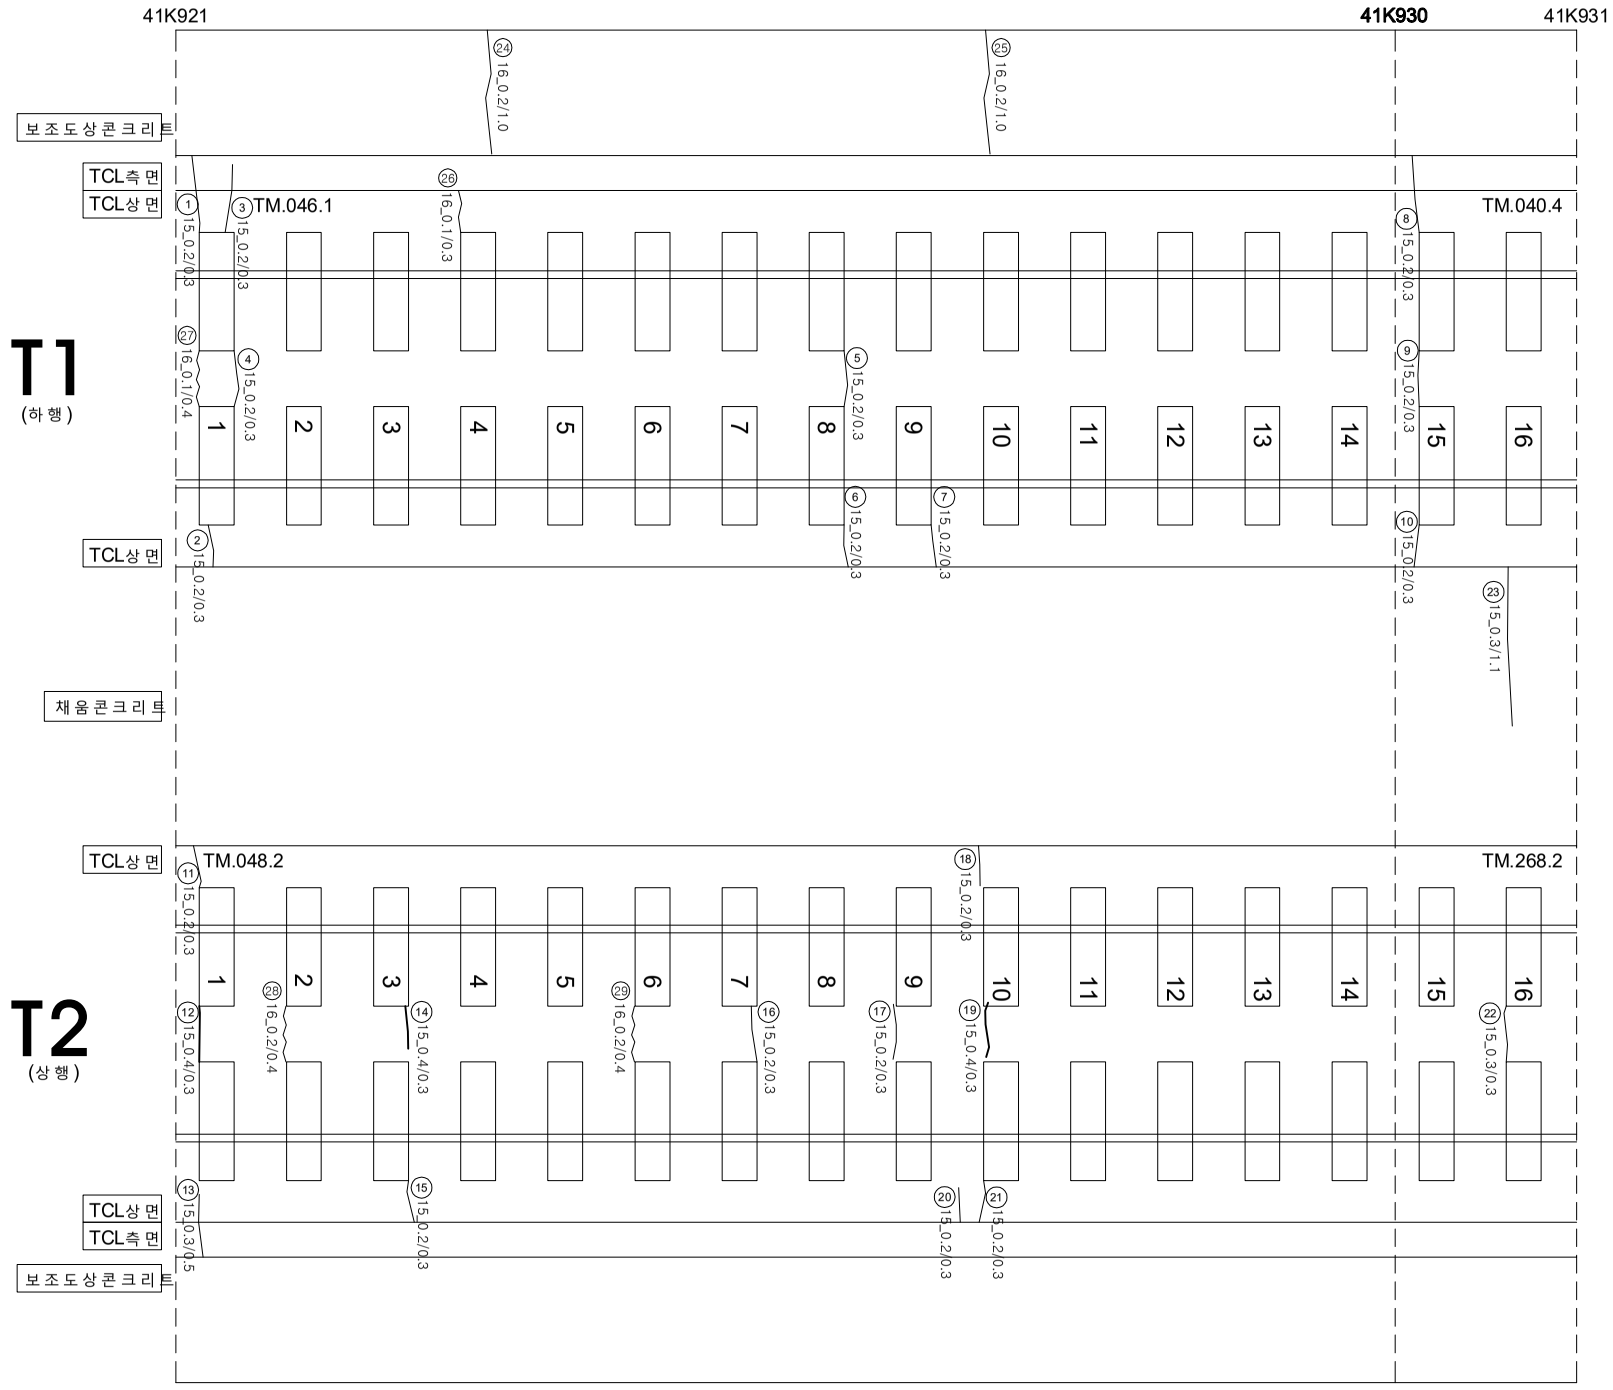
연번	손상	폭		연장		비고	연번	손상	폭		연장		비고
1	균열	0.2	㎜	0.3	m		56						
2	균열	0.2	㎜	0.3	m		57						
3	균열	0.2	㎜	0.3	m		58						
4	균열	0.2	㎜	0.3	m		59						
5	균열	0.2	㎜	0.3	m		60						
6	균열	0.2	㎜	0.3	m		61						
7	균열	0.2	㎜	0.3	m		62						
8	균열	0.2	㎜	0.3	m		63						
9	균열	0.2	㎜	0.3	m		64						
10	균열	0.2	㎜	0.3	m		65						
11	균열	`0.2	㎜	0.3	m		66						
12	균열	0.4	㎜	0.3	m		67						
13	균열	0.3	㎜	0.5	m		68						
14	균열	0.4	㎜	0.3	m		69						
15	균열	0.2	㎜	0.3	m		70						
16	균열	0.2	㎜	0.3	m		71						
17	균열	0.2	㎜	0.3	m		72						
18	균열	0.2	㎜	0.3	m		73						
19	균열	0.4	㎜	0.3	m		74						
20	균열	0.2	㎜	0.3	m		75						
21	균열	0.2	㎜	0.3	m		76						
22	균열	0.3	㎜	0.3	m		77						
23	균열	0.3	㎜	1.1	m		78						
24	균열	0.2	㎜	1.0	m		79						
25	균열	0.2	㎜	1.0	m		80						
26	균열	0.1	㎜	0.3	m		81						
27	균열	0.1	㎜	0.4	m		82						
28	균열	0.2	㎜	0.4	m		83						
29	균열	0.2	㎜	0.4	m		84						
30							85						
31							86						
32							87						
33							88						
34							89						
35							90
