외관조사망도 번호
U11_염천터널_41(41k941~41k951)

호남고속선 염천터널_41(41.941~41.951km, S41)

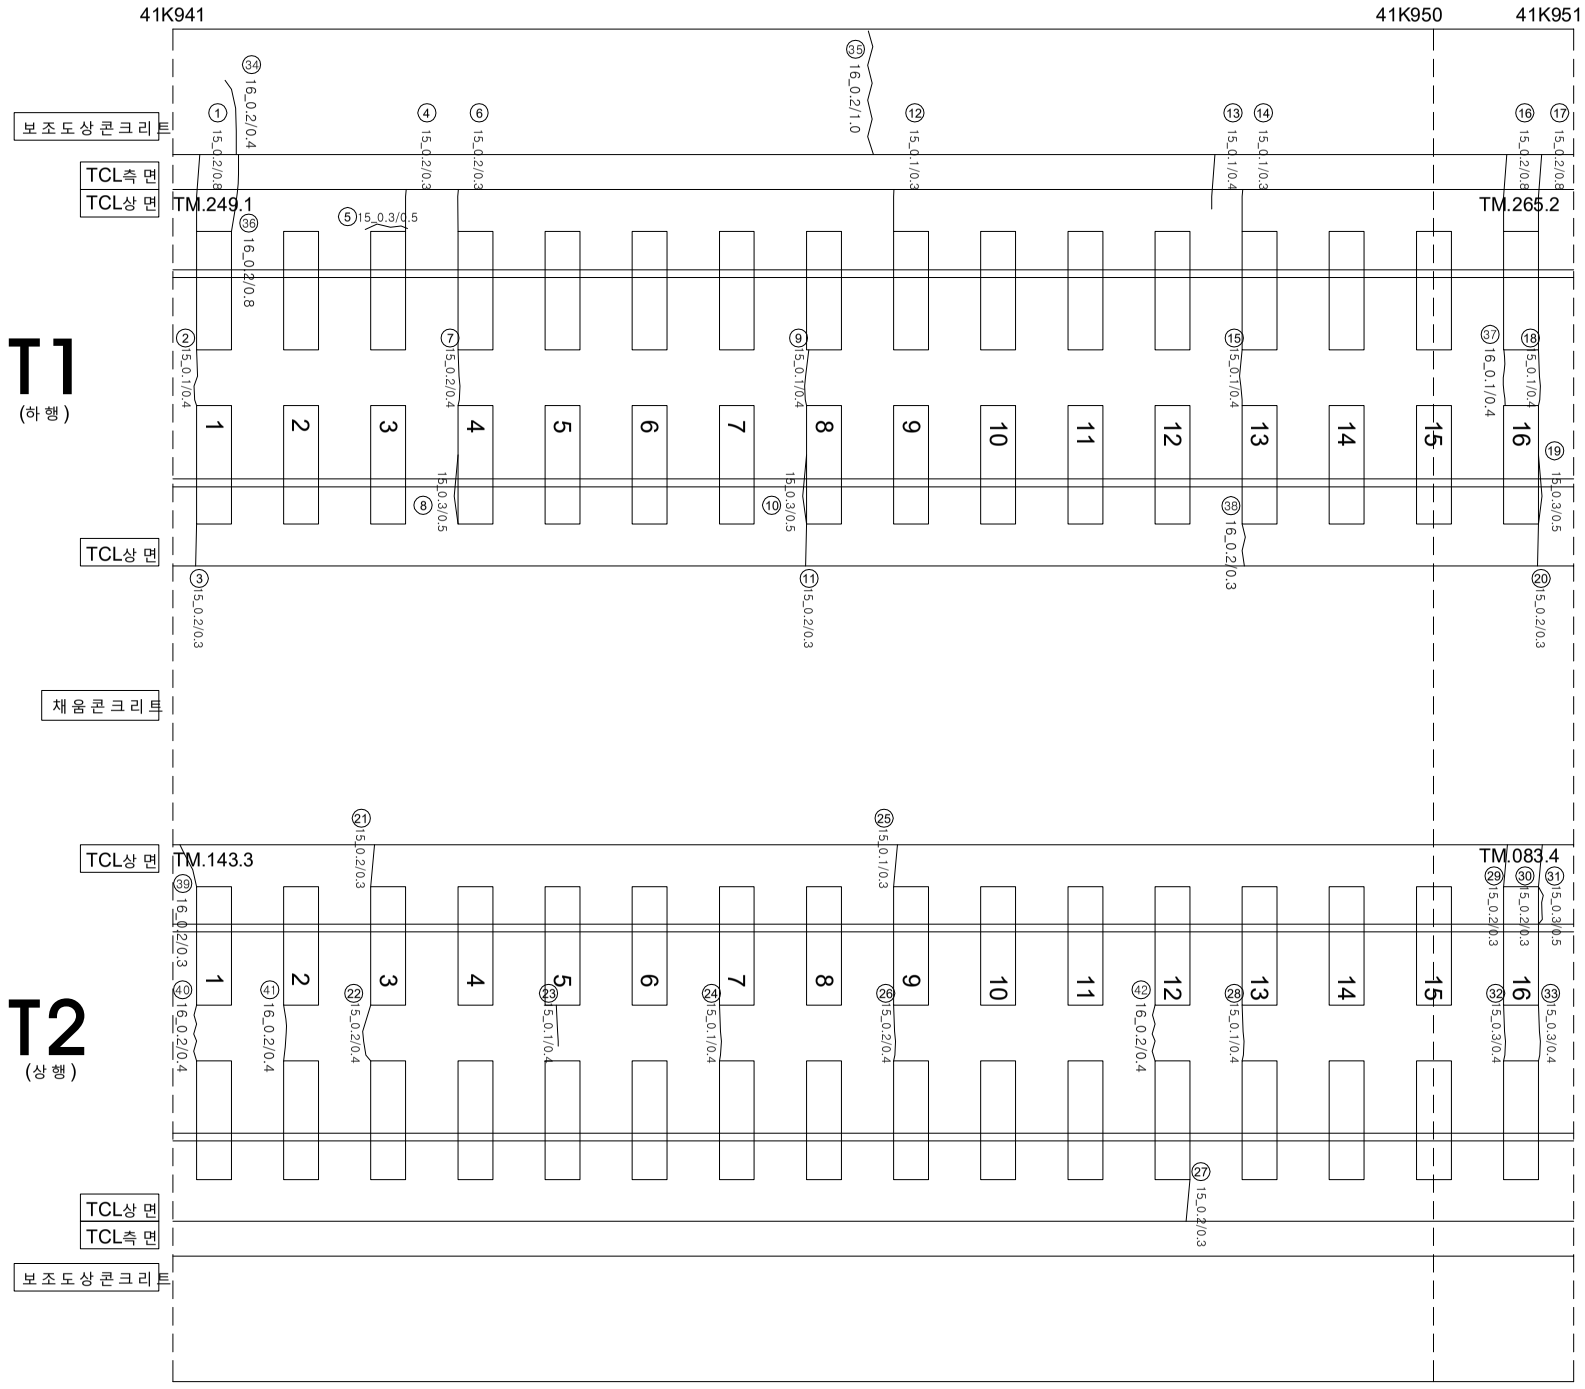
연번	손상	폭		연장		비고	연번	손상	폭		연장		비고
1	균열	0.2	㎜	0.8	m		56						
2	균열	0.1	㎜	0.4	m		57						
3	균열	0.2	㎜	0.3	m		58						
4	균열	0.2	㎜	0.3	m		59						
5	경계부 균열	0.3	㎜	0.5	m		60						
6	균열	0.2	㎜	0.3	m		61						
7	균열	0.2	㎜	0.4	m		62						
8	경계부 균열	0.3	㎜	0.5	m		63						
9	균열	0.1	㎜	0.4	m		64						
10	경계부 균열	0.3	㎜	0.5	m		65						
11	균열	0.2	㎜	0.3	m		66						
12	균열	0.1	㎜	0.3	m		67						
13	균열	0.1	㎜	0.4	m		68						
14	균열	0.1	㎜	0.3	m		69						
15	균열	0.1	㎜	0.4	m		70						
16	균열	0.2	㎜	0.8	m		71						
17	균열	0.2	㎜	0.55	m		72						
18	균열	0.1	㎜	0.4	m		73						
19	경계부 균열	0.3	㎜	0.5	m		74						
20	균열	0.2	㎜	0.3	m		75						
21	균열	0.2	㎜	0.3	m		76						
22	균열	0.2	㎜	0.4	m		77						
23	균열	0.1	㎜	0.4	m		78						
24	균열	0.1	㎜	0.4	m		79						
25	균열	0.1	㎜	0.3	m		80						
26	균열	0.2	㎜	0.4	m		81						
27	균열	0.2	㎜	0.3	m		82						
28	균열	0.1	㎜	0.4	m		83						
29	균열	0.2	㎜	0.3	m		84						
30	균열	0.2	㎜	0.3	m		85						
31	경계부 균열	0.3	㎜	0.5	m		86						
32	균열	0.3	㎜	0.4	m		87

33	균열	0.3	㎜	0.4	m		88						
34	균열	0.2	㎜	0.4	m		89						
35	균열	0.2	㎜	1.0	m		90						
36	균열	0.2	㎜	0.8	m		91						
37	균열	0.1	㎜	0.4	m		92						
38	균열	0.2	㎜	0.3	m		93						
39	균열	0.2	㎜	0.3	m		94						
40	균열	0.2	㎜	0.4	m		95						
41	균열	0.2	㎜	0.4	m		96						
42	균열	0.2	㎜	0.4	m		97						
43							98						
44							99						
45							100						
46							101						
47							102						
48							103						
49							104						
50							105						
51							106						
52							107						
53							108						
54							109						
55							110
