호남고속선 염천터널_48(42.011~42.021km, S48)

외관조사망도 번호
U11_염천터널_48(41k011~41k021)

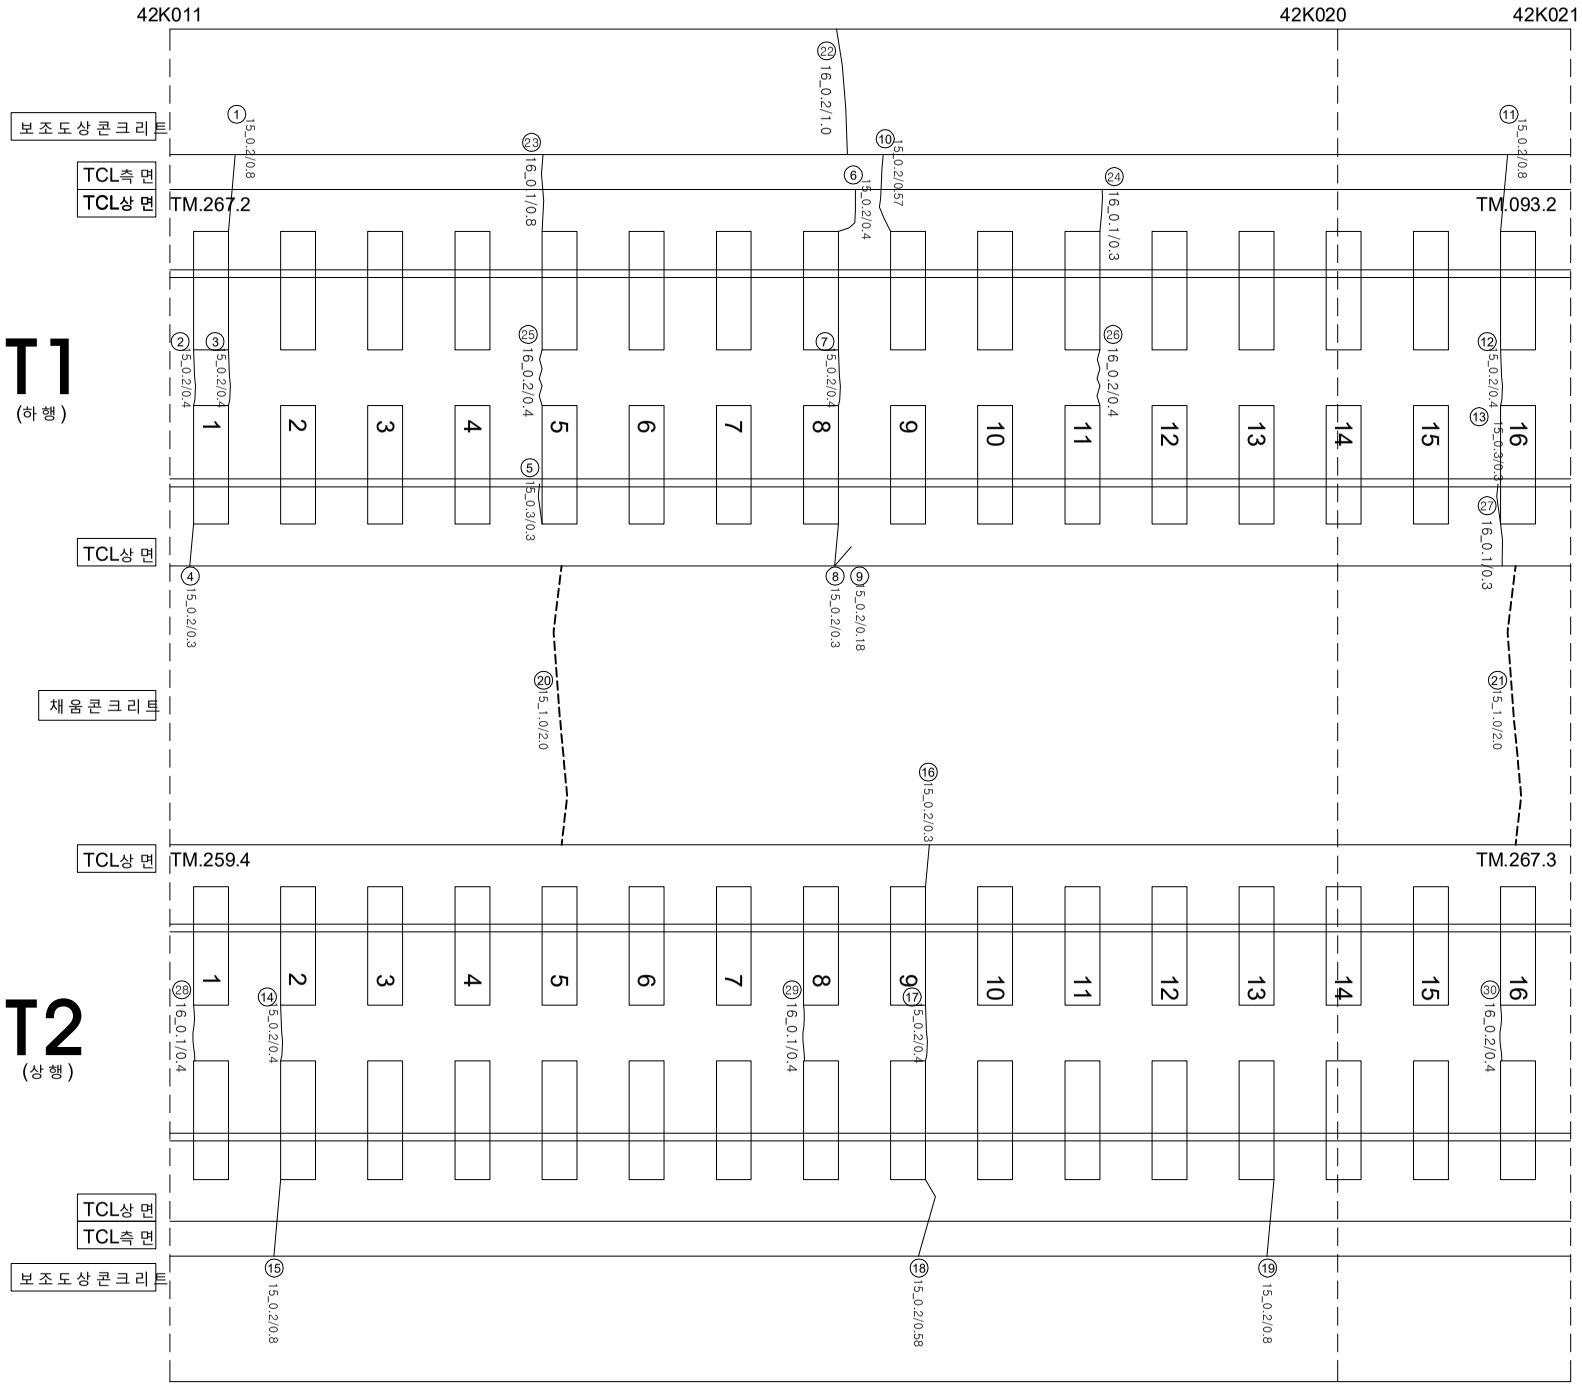
연번	손상	폭		연장		비고	연번	손상	폭		연장		비고
1	균열	0.2	㎜	0.55	m		56						
2	균열	0.2	㎜	0.4	m		57						
3	균열	0.2	㎜	0.4	m		58						
4	균열	0.2	㎜	0.3	m		59						
5	균열	0.3	㎜	0.3	m		60						
6	균열	0.2	㎜	0.4	m		61						
7	균열	0.2	㎜	0.4	m		62						
8	균열	0.2	㎜	0.3	m		63						
9	균열	0.2	㎜	0.6	m		64						
10	균열	0.2	㎜	0.2	m		65						
11	균열	0.2	㎜	0.55	m		66						
12	균열	0.2	㎜	0.4	m		67						
13	균열	0.3	㎜	0.3	m		68						
14	균열	0.2	㎜	0.4	m		69						
15	균열	0.2	㎜	0.8	m		70						
16	균열	0.2	㎜	0.3	m		71						
17	균열	0.2	㎜	0.4	m		72						
18	균열	0.2	㎜	0.6	m		73						
19	균열	0.2	㎜	0.8	m		74						
20	균열	1.0	㎜	2.0	m		75						
21	균열	1.0	㎜	2.0	m		76						
22	균열	0.2	㎜	1.0	m		77						
23	균열	0.1	㎜	0.8	m		78						
24	균열	0.1	㎜	0.3	m		79						
25	균열	0.2	㎜	0.4	m		80						
26	균열	0.2	㎜	0.4	m		81						
27	균열	0.1	㎜	0.3	m		82						
28	균열	0.1	㎜	0.4	m		83						
29	균열	0.1	㎜	0.4	m		84						
30	균열	0.2	㎜	0.4	m		85						
31							86						
32							87						
33							88						
34							89
