외관조사망도 번호
U11_염천터널_54(42k071~42k081)

호남고속선 염천터널_54(42.071~42.081km, S54)

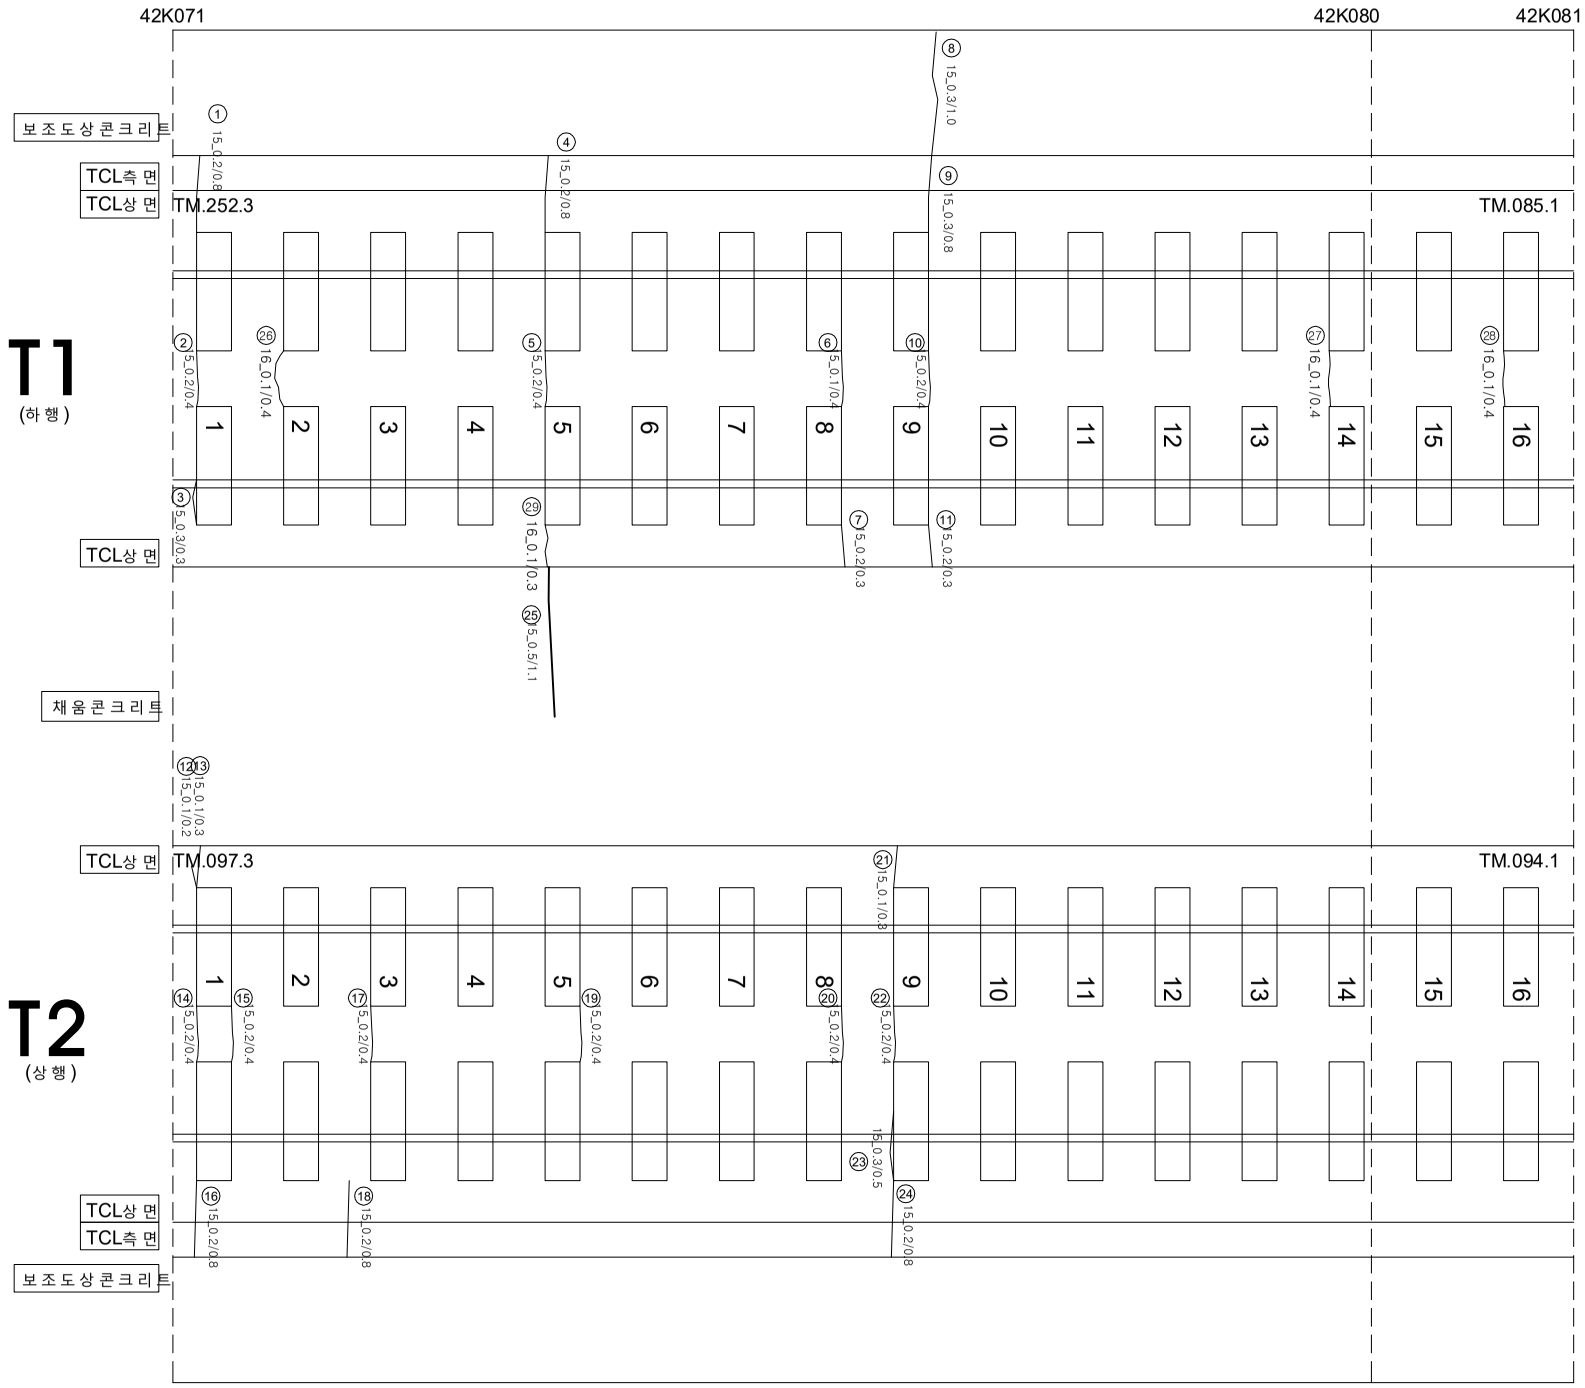
연번	손상	폭		연장		비고	연번	손상	폭		연장		비고
1	균열	0.2	㎜	0.8	m		56						
2	균열	0.2	㎜	0.4	m		57						
3	경계부 균열	0.3	㎜	0.3	m		58						
4	균열	0.2	㎜	0.8	m		59						
5	균열	0.2	㎜	0.4	m		60						
6	균열	0.1	㎜	0.4	m		61						
7	균열	0.2	㎜	0.3	m		62						
8	균열	0.3	㎜	1.0	m		63						
9	균열	0.3	㎜	0.8	m		64						
10	균열	0.2	㎜	0.4	m		65						
11	균열	0.2	㎜	0.3	m		66						
12	균열	0.1	㎜	0.2	m		67						
13	균열	0.1	㎜	0.3	m		68						
14	균열	0.2	㎜	0.4	m		69						
15	균열	0.2	㎜	0.4	m		70						
16	균열	0.2	㎜	0.8	m		71						
17	균열	0.2	㎜	0.4	m		72						
18	균열	0.2	㎜	0.8	m		73						
19	균열	0.2	㎜	0.4	m		74						
20	균열	0.2	㎜	0.4	m		75						
21	균열	0.1	㎜	0.3	m		76						
22	균열	0.2	㎜	0.4	m		77						
23	경계부 균열	0.3	㎜	0.5	m		78						
24	균열	0.2	㎜	0.8	m		79						
25	균열	0.5	㎜	1.1	m		80						
26	균열	0.1	㎜	0.4	m		81						
27	균열	0.1	㎜	0.4	m		82						
28	균열	0.1	㎜	0.4	m		83						
29							84						
30							85						
31							86						
32							87						
33							88						
34							89						
35							90

36							91						
37							92						
38							93						
39							94						
40							95						
41							96						
42							97						
43							98						
44							99						
45							100						
46							101						
47							102						
48							103						
49							104						
50							105						
51							106						
52							107						
53							108						
54							109						
55							110
