외관조사망도 번호
U11_염천터널_58(42k111~42k121)

호남고속선 염천터널_58(42.111~42.121km, S58)

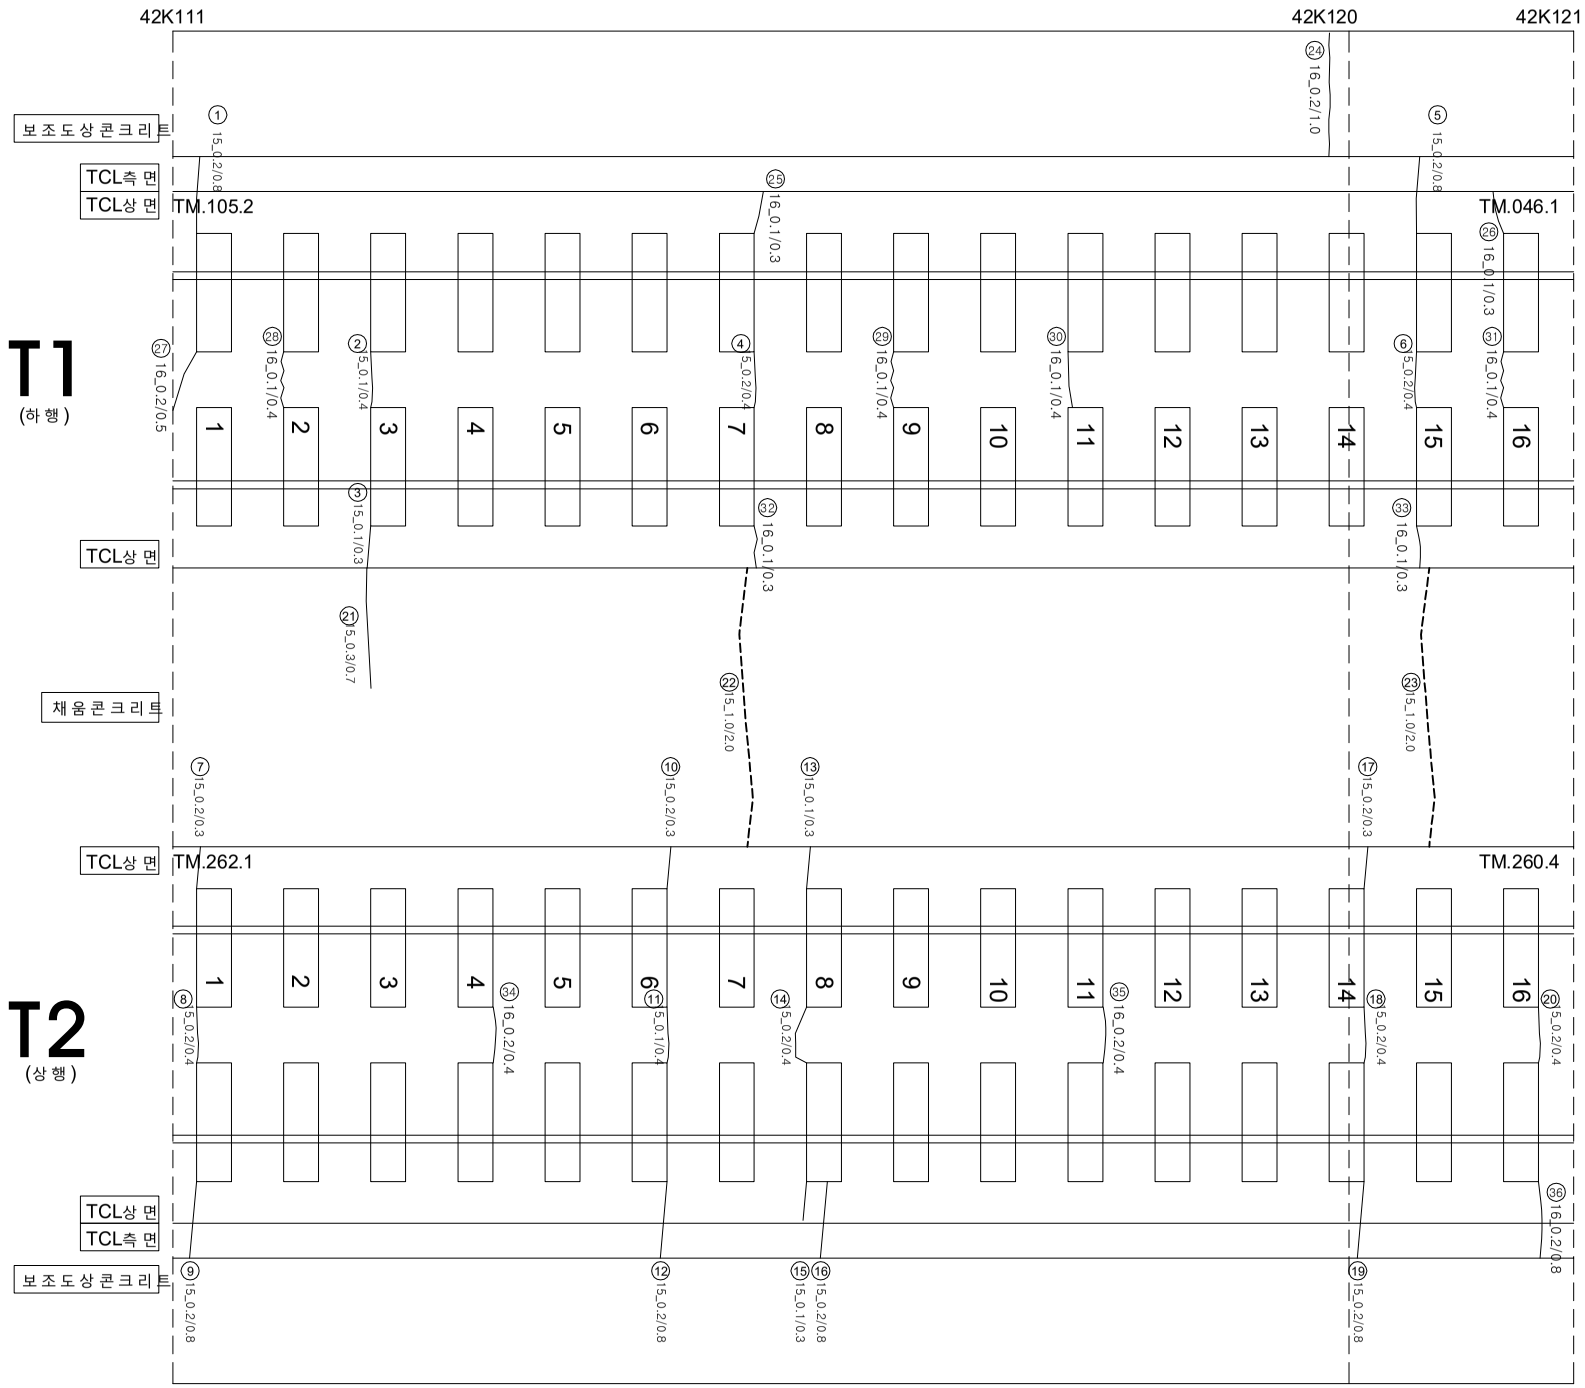
연번	손상	폭		연장		비고	연번	손상	폭		연장		비고
1	균열	0.2	㎜	0.8	m		56						
2	균열	0.1	㎜	0.4	m		57						
3	균열	0.1	㎜	0.3	m		58						
4	균열	0.2	㎜	0.4	m		59						
5	균열	0.2	㎜	0.8	m		60						
6	균열	0.2	㎜	0.4	m		61						
7	균열	0.2	㎜	0.3	m		62						
8	균열	0.2	㎜	0.4	m		63						
9	균열	0.2	㎜	0.6	m		64						
10	균열	0.2	㎜	0.3	m		65						
11	균열	0.1	㎜	0.4	m		66						
12	균열	0.2	㎜	0.6	m		67						
13	균열	0.1	㎜	0.3	m		68						
14	균열	0.2	㎜	0.4	m		69						
15	균열	0.1	㎜	0.3	m		70						
16	균열	0.1	㎜	0.6	m		71						
17	균열	0.2	㎜	0.3	m		72						
18	균열	0.2	㎜	0.4	m		73						
19	균열	0.2	㎜	0.6	m		74						
20	균열	0.2	㎜	0.4	m		75						
21	균열	0.3	㎜	0.4	m		76						
22	균열	1.0	㎜	2.0	m		77						
23	균열	1.0	㎜	2.0	m		78						
24	균열	0.2	㎜	1.0	m		79						
25	균열	0.1	㎜	0.3	m		80						
26	균열	0.1	㎜	0.3	m		81						
27	균열	0.2	㎜	0.5	m		82						
28	균열	0.1	㎜	0.4	m		83						
29	균열	0.1	㎜	0.4	m		84						
30	균열	0.1	㎜	0.4	m		85						
31	균열	0.1	㎜	0.4	m		86						
32	균열	0.1	㎜	0.3	m		87						
33	균열	0.1	㎜	0.3	m		88

34	균열	0.2	㎜	0.4	m		89						
35	균열	0.2	㎜	0.4	m		90						
36	균열	0.2	㎜	0.8	m		91						
37							92						
38							93						
39							94						
40							95						
41							96						
42							97						
43							98						
44							99						
45							100						
46							101						
47							102						
48							103						
49							104						
50							105						
51							106						
52							107						
53							108						
54							109						
55							110
