외관조사망도 번호
U11_염천터널_60(42k131~42k141)

호남고속선 염천터널_60(42.131~42.141km, S60)

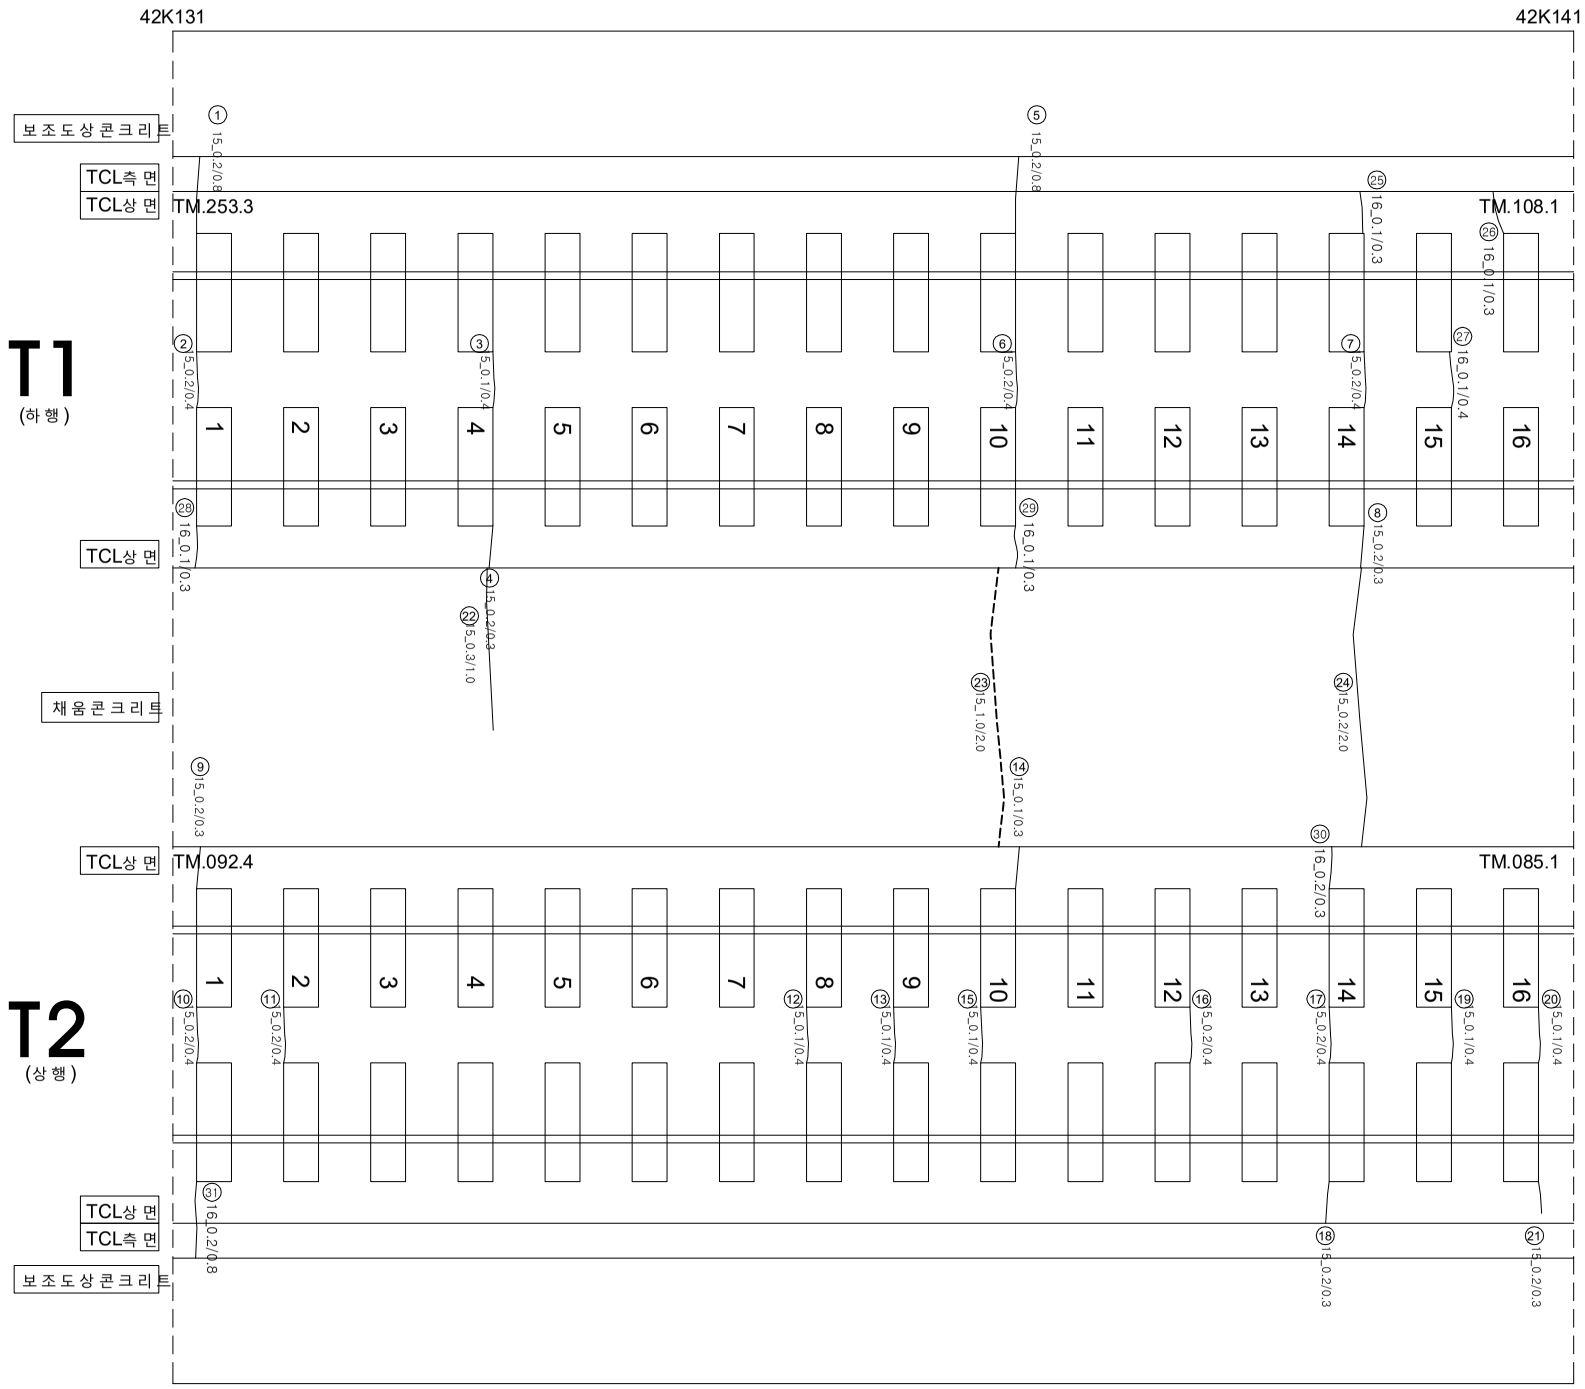
연번	손상	폭		연장		비고	연번	손상	폭		연장		비고
1	균열	0.2	㎜	0.8	m		56						
2	균열	0.2	㎜	0.4	m		57						
3	균열	0.1	㎜	0.4	m		58						
4	균열	0.2	㎜	0.3	m		59						
5	균열	0.2	㎜	0.8	m		60						
6	균열	0.2	㎜	0.4	m		61						
7	균열	0.2	㎜	0.4	m		62						
8	균열	0.2	㎜	0.3	m		63						
9	균열	0.2	㎜	0.3	m		64						
10	균열	0.2	㎜	0.4	m		65						
11	균열	0.2	㎜	0.4	m		66						
12	균열	0.1	㎜	0.4	m		67						
13	균열	0.1	㎜	0.4	m		68						
14	균열	0.1	㎜	0.4	m		69						
15	균열	0.1	㎜	0.4	m		70						
16	균열	0.2	㎜	0.4	m		71						
17	균열	0.2	㎜	0.4	m		72						
18	균열	0.2	㎜	0.3	m		73						
19	균열	0.1	㎜	0.4	m		74						
20	균열	0.1	㎜	0.4	m		75						
21	균열	0.2	㎜	0.3	m		76						
22	균열	0.3	㎜	1.0	m		77						
23	균열	1.0	㎜	2.0	m		78						
24	균열	0.2	㎜	2.0	m		79						
25	균열	0.1	㎜	0.3	m		80						
26	균열	0.1	㎜	0.3	m		81						
27	균열	0.1	㎜	0.4	m		82						
28	균열	0.1	㎜	0.3	m		83						
29	균열	0.1	㎜	0.3	m		84						
30	균열	0.2	㎜	0.3	m		85						
31	균열	0.2	㎜	0.8	m		86						
32							87						
33							88						
34							89
