호남고속선 염천터널7(41.601~41.611km, S7)

외관조사망도 번호
U11_염천터널_7(41k601~41k611)

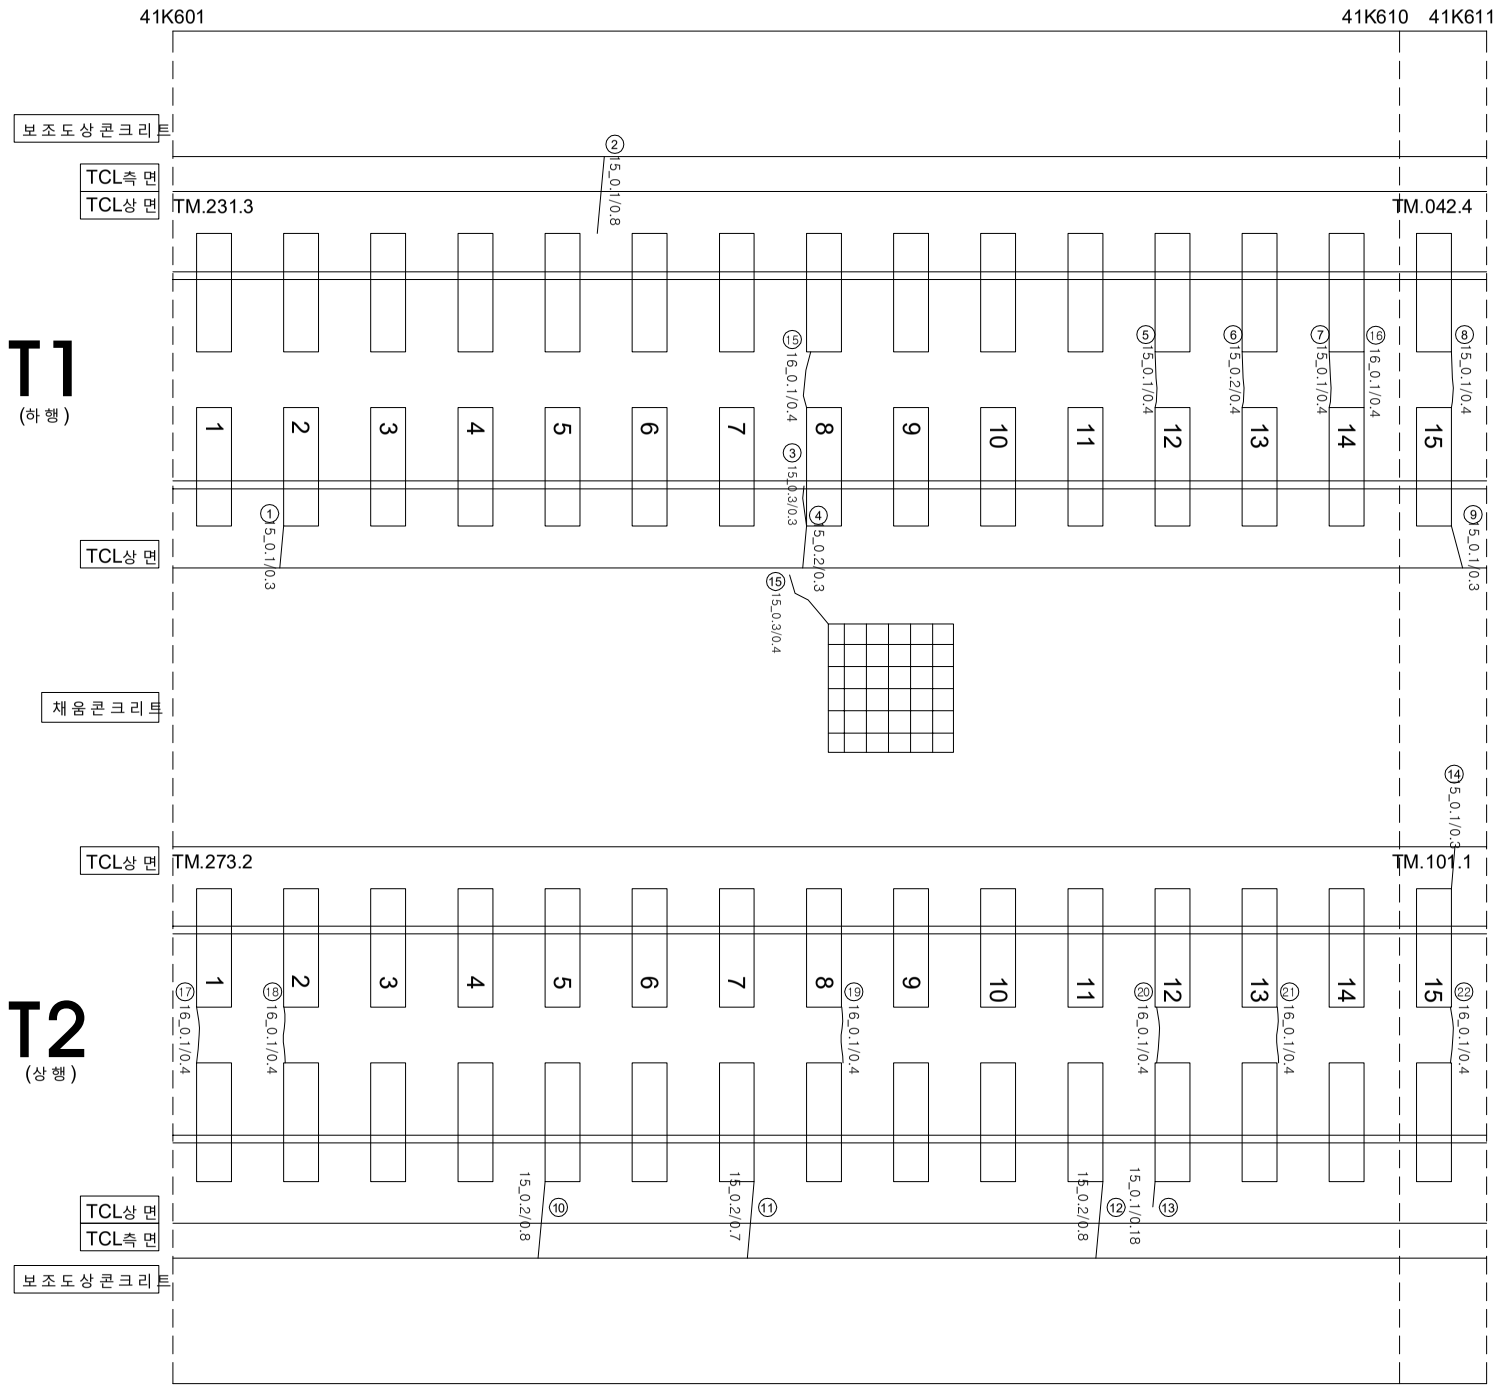
연번	손상	폭		연장		비고	연번	손상	폭		연장		비고
1	균열	0.1	㎜	0.3	m		56						
2	균열	0.1	㎜	0.8	m		57						
3	경계부 균열	0.3	㎜	0.3	m		58						
4	균열	0.2	㎜	0.3	m		59						
5	균열	0.1	㎜	0.4	m		60						
6	균열	0.2	㎜	0.4	m		61						
7	균열	0.1	㎜	0.4	m		62						
8	균열	0.1	㎜	0.4	m		63						
9	균열	0.1	㎜	0.3	m		64						
10	균열	0.2	㎜	0.8	m		65						
11	균열	0.2	㎜	0.7	m		66						
12	균열	0.2	㎜	0.8	m		67						
13	균열	0.1	㎜	0.8	m		68						
14	균열	0.3	㎜	0.4	m		69						
15	균열	0.1	㎜	0.4	m		70						
16	균열	0.1	㎜	0.4	m		71						
17	균열	0.1	㎜	0.4	m		72						
18	균열	0.1	㎜	0.4	m		73						
19	균열	0.1	㎜	0.4	m		74						
20	균열	0.1	㎜	0.4	m		75						
21	균열	0.1	㎜	0.4	m		76						
22	균열	0.1	㎜	0.4	m		77						
23							78						
24							79						
25							80						
26							81						
27							82						
28							83						
29							84						
30							85						
31							86						
32							87						
33							88						
34							89						
35							90						
36							91						
37							92						
38							93						
39							94

40							95						
41							96						
42							97						
43							98						
44							99						
45							100						
46							101						
47							102						
48							103						
49							104						
50							105						
51							106						
52							107						
53							108						
54							109						
55							110
