외관조사망도 번호
U11_염천터널_61(42k141~42k151)

호남고속선 염천터널_61(42.141~42.151km, S61)

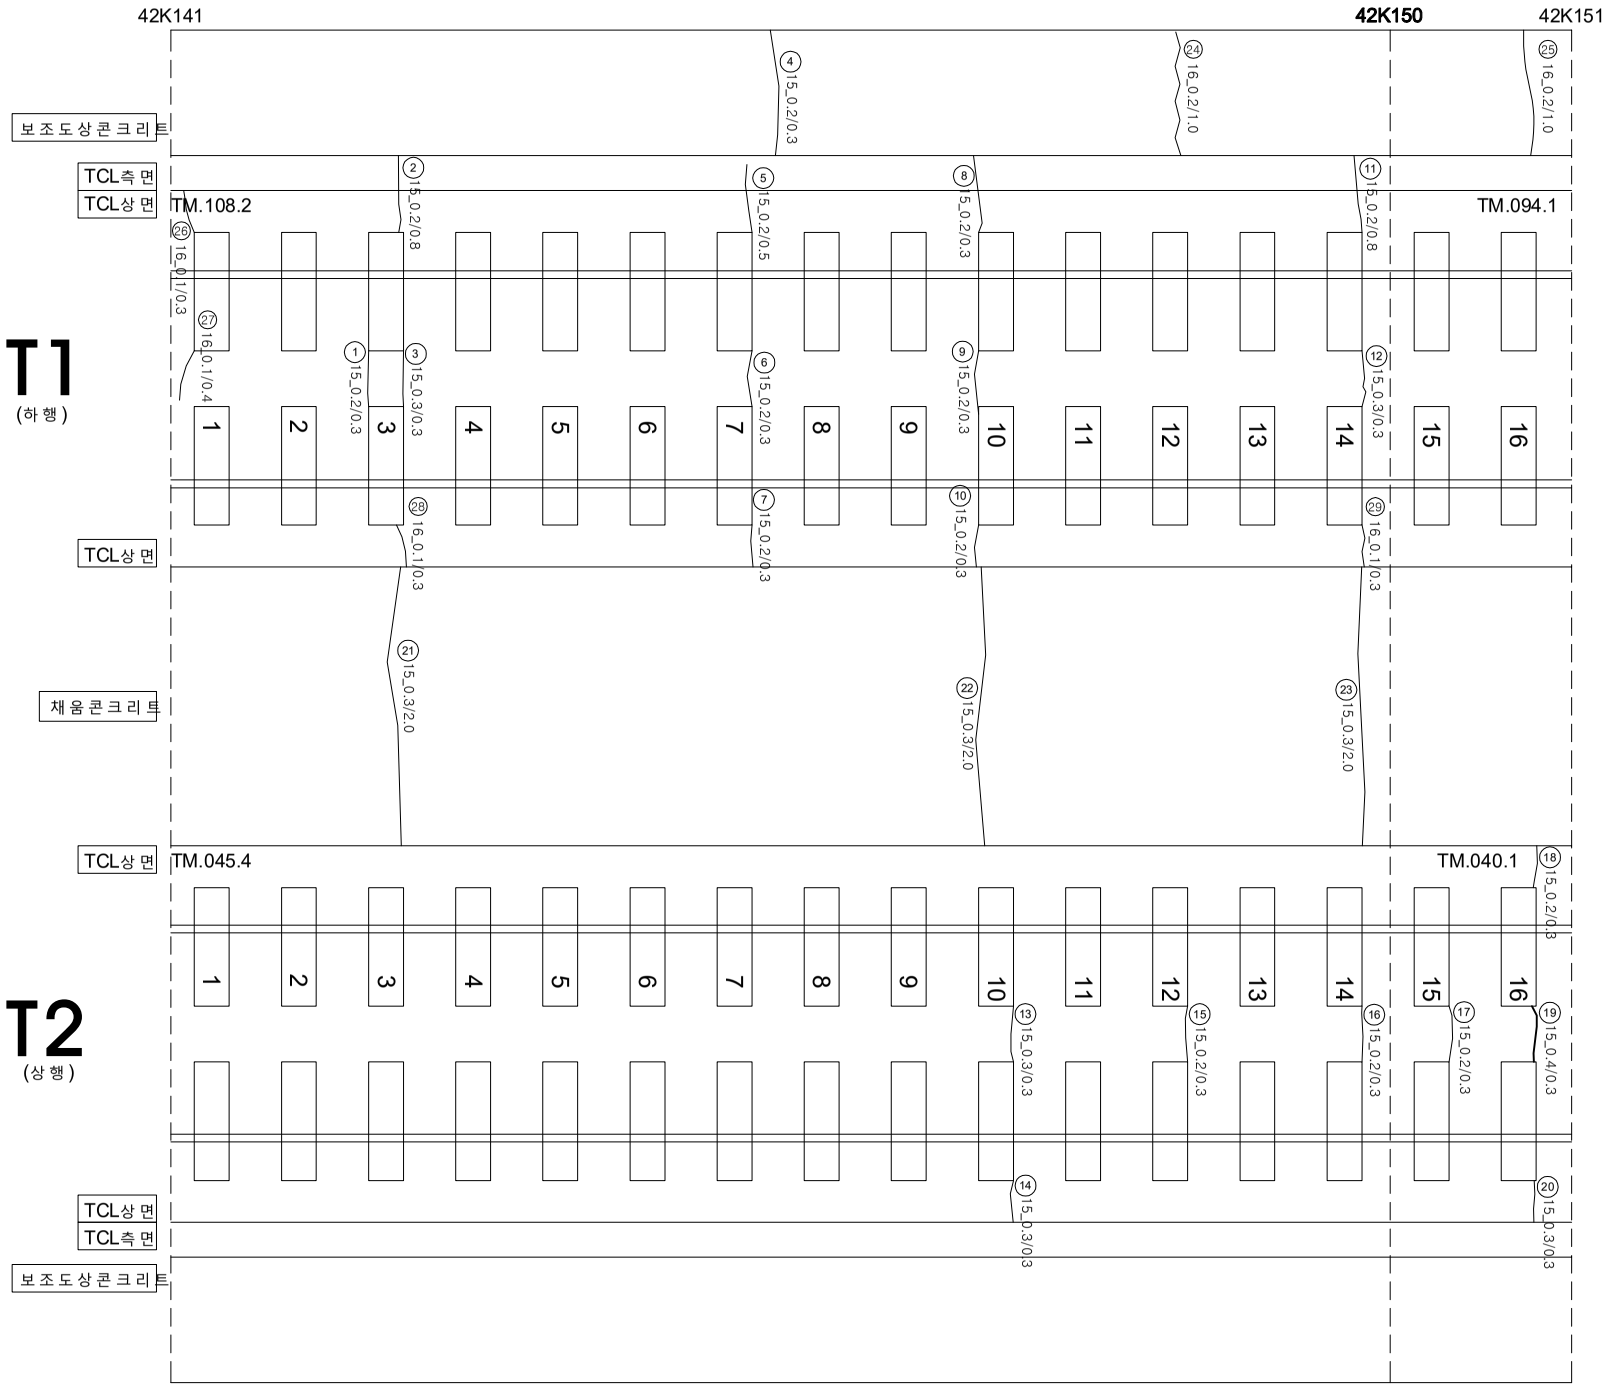
연번	손상	폭		연장		비고	연번	손상	폭		연장		비고
1	균열	0.2	㎜	0.3	m		56						
2	균열	0.2	㎜	0.8	m		57						
3	균열	0.3	㎜	0.3	m		58						
4	균열	0.2	㎜	0.3	m		59						
5	균열	0.2	㎜	0.5	m		60						
6	균열	0.2	㎜	0.3	m		61						
7	균열	0.2	㎜	0.3	m		62						
8	균열	0.2	㎜	0.3	m		63						
9	균열	0.2	㎜	0.3	m		64						
10	균열	0.2	㎜	0.3	m		65						
11	균열	0.2	㎜	0.8	m		66						
12	균열	0.3	㎜	0.3	m		67						
13	균열	0.3	㎜	0.3	m		68						
14	균열	0.3	㎜	0.3	m		69						
15	균열	0.2	㎜	0.3	m		70						
16	균열	0.2	㎜	0.3	m		71						
17	균열	0.2	㎜	0.3	m		72						
18	균열	0.2	㎜	0.3	m		73						
19	균열	0.4	㎜	0.3	m		74						
20	균열	0.3	㎜	0.3	m		75						
21	균열	0.3	㎜	2.0	m		76						
22	균열	0.3	㎜	2.0	m		77						
23	균열	0.3	㎜	2.0	m		78						
24	균열	0.2	㎜	1.0	m		79						
25	균열	0.2	㎜	1.0	m		80						
26	균열	0.1	㎜	0.3	m		81						
27	균열	0.1	㎜	0.4	m		82						
28	균열	0.1	㎜	0.3	m		83						
29	균열	0.1	㎜	0.3	m		84						
30							85						
31							86						
32							87						
33							88						
34							89						
35							90

36							91						
37							92						
38							93						
39							94						
40							95						
41							96						
42							97						
43							98						
44							99						
45							100						
46							101						
47							102						
48							103						
49							104						
50							105						
51							106						
52							107						
53							108						
54							109						
55							110
