외관조사망도 번호
U11_염천터널_62(42k151~42k161)

호남고속선 염천터널_62(42.151~42.161km, S62)

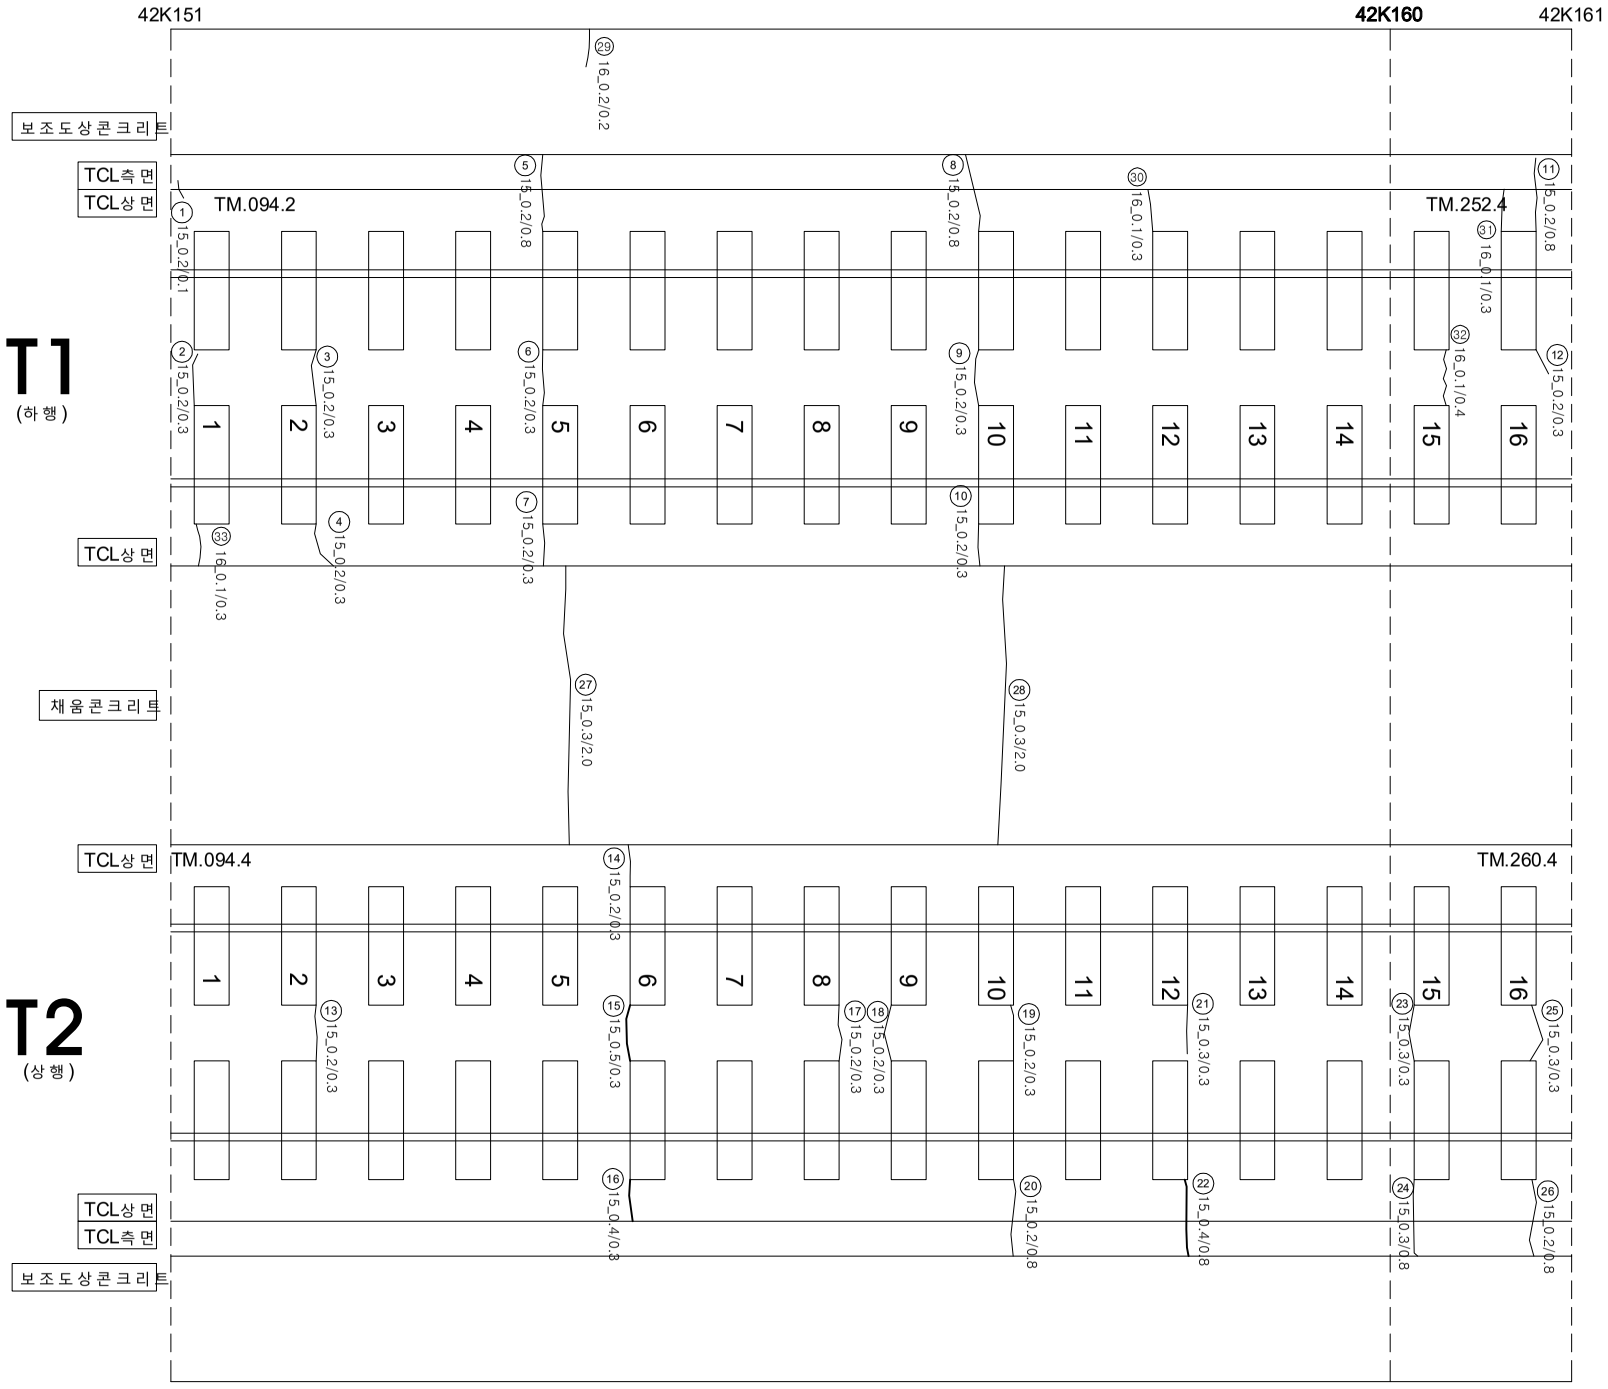
연번	손상	폭		연장		비고	연번	손상	폭		연장		비고
1	균열	0.2	㎜	0.1	m		56						
2	균열	0.2	㎜	0.3	m		57						
3	균열	0.2	㎜	0.3	m		58						
4	균열	0.2	㎜	0.3	m		59						
5	균열	0.2	㎜	0.8	m		60						
6	균열	0.2	㎜	0.3	m		61						
7	균열	0.2	㎜	0.3	m		62						
8	균열	0.2	㎜	0.8	m		63						
9	균열	0.2	㎜	0.3	m		64						
10	균열	0.2	㎜	0.3	m		65						
11	균열	0.2	㎜	0.8	m		66						
12	균열	0.2	㎜	0.3	m		67						
13	균열	0.2	㎜	0.3	m		68						
14	균열	0.2	㎜	0.3	m		69						
15	균열	0.5	㎜	0.3	m		70						
16	균열	0.4	㎜	0.3	m		71						
17	균열	0.2	㎜	0.3	m		72						
18	균열	0.2	㎜	0.3	m		73						
19	균열	0.2	㎜	0.3	m		74						
20	균열	0.2	㎜	0.8	m		75						
21	균열	0.3	㎜	0.3	m		76						
22	균열	0.4	㎜	0.8	m		77						
23	균열	0.3	㎜	0.3	m		78						
24	균열	0.3	㎜	0.8	m		79						
25	균열	0.3	㎜	0.3	m		80						
26	균열	0.2	㎜	0.8	m		81						
27	균열	0.3	㎜	2.0	m		82						
28	균열	0.3	㎜	2.0	m		83						
29	균열	0.2	㎜	0.2	m		84						
30	균열	0.1	㎜	0.3	m		85						
31	균열	0.1	㎜	0.3	m		86						
32	균열	0.1	㎜	0.4	m		87						
33	균열	0.1	㎜	0.3	m		88
