외관조사망도 번호
U11_염천터널_63(42k161~42k171)

호남고속선 염천터널_63(42.161~42.171km, S63)

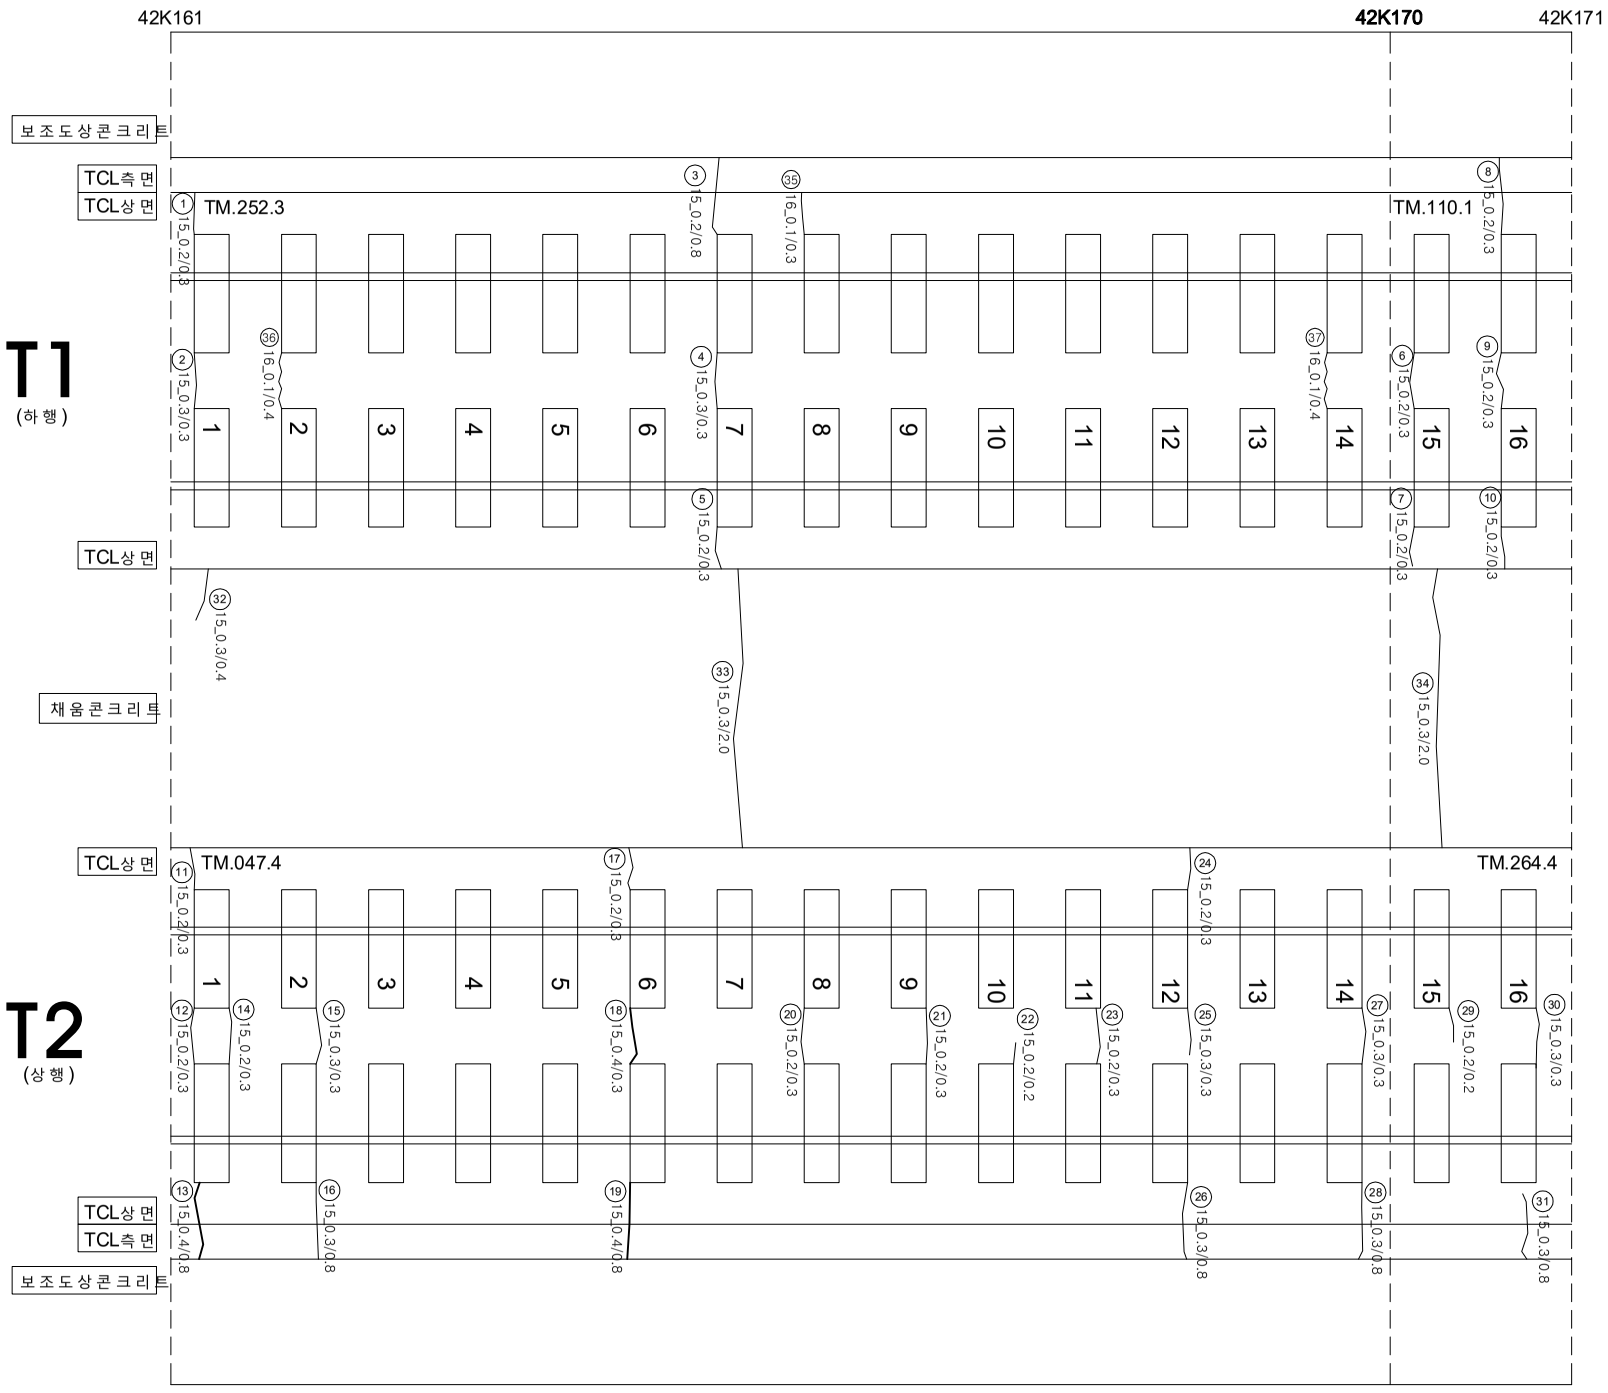
연번	손상	폭		연장		비고	연번	손상	폭		연장		비고
1	균열	0.2	㎜	0.3	m		56						
2	균열	0.3	㎜	0.3	m		57						
3	균열	0.2	㎜	0.8	m		58						
4	균열	0.3	㎜	0.3	m		59						
5	균열	0.2	㎜	0.3	m		60						
6	균열	0.2	㎜	0.3	m		61						
7	균열	0.2	㎜	0.3	m		62						
8	균열	0.2	㎜	0.3	m		63						
9	균열	0.2	㎜	0.3	m		64						
10	균열	0.2	㎜	0.3	m		65						
11	균열	0.2	㎜	0.3	m		66						
12	균열	0.2	㎜	0.3	m		67						
13	균열	0.4	㎜	0.8	m		68						
14	균열	0.2	㎜	0.3	m		69						
15	균열	0.3	㎜	0.3	m		70						
16	균열	0.3	㎜	0.8	m		71						
17	균열	0.2	㎜	0.3	m		72						
18	균열	0.4	㎜	0.3	m		73						
19	균열	0.4	㎜	0.8	m		74						
20	균열	0.2	㎜	0.3	m		75						
21	균열	0.2	㎜	0.3	m		76						
22	균열	0.2	㎜	0.2	m		77						
23	균열	0.2	㎜	0.3	m		78						
24	균열	0.2	㎜	0.3	m		79						
25	균열	0.3	㎜	0.3	m		80						
26	균열	0.3	㎜	0.8	m		81						
27	균열	0.3	㎜	0.3	m		82						
28	균열	0.3	㎜	0.8	m		83						
29	균열	0.2	㎜	0.2	m		84						
30	균열	0.3	㎜	0.3	m		85						
31	균열	0.3	㎜	0.8	m		86						
32	균열	0.3	㎜	0.4	m		87						
33	균열	0.3	㎜	2.0	m		88

34	균열	0.3	㎜	2.0	m		89						
35	균열	0.1	㎜	0.4	m		90						
36	균열	0.1	㎜	0.4	m		91						
37	균열	0.1	㎜	0.4	m		92						
38							93						
39							94						
40							95						
41							96						
42							97						
43							98						
44							99						
45							100						
46							101						
47							102						
48							103						
49							104						
50							105						
51							106						
52							107						
53							108						
54							109						
55							110
