호남고속선 염천터널_67(42.201~42.211km, S67)

외관조사망도 번호
U11_염천터널_67(42k201~42k211)

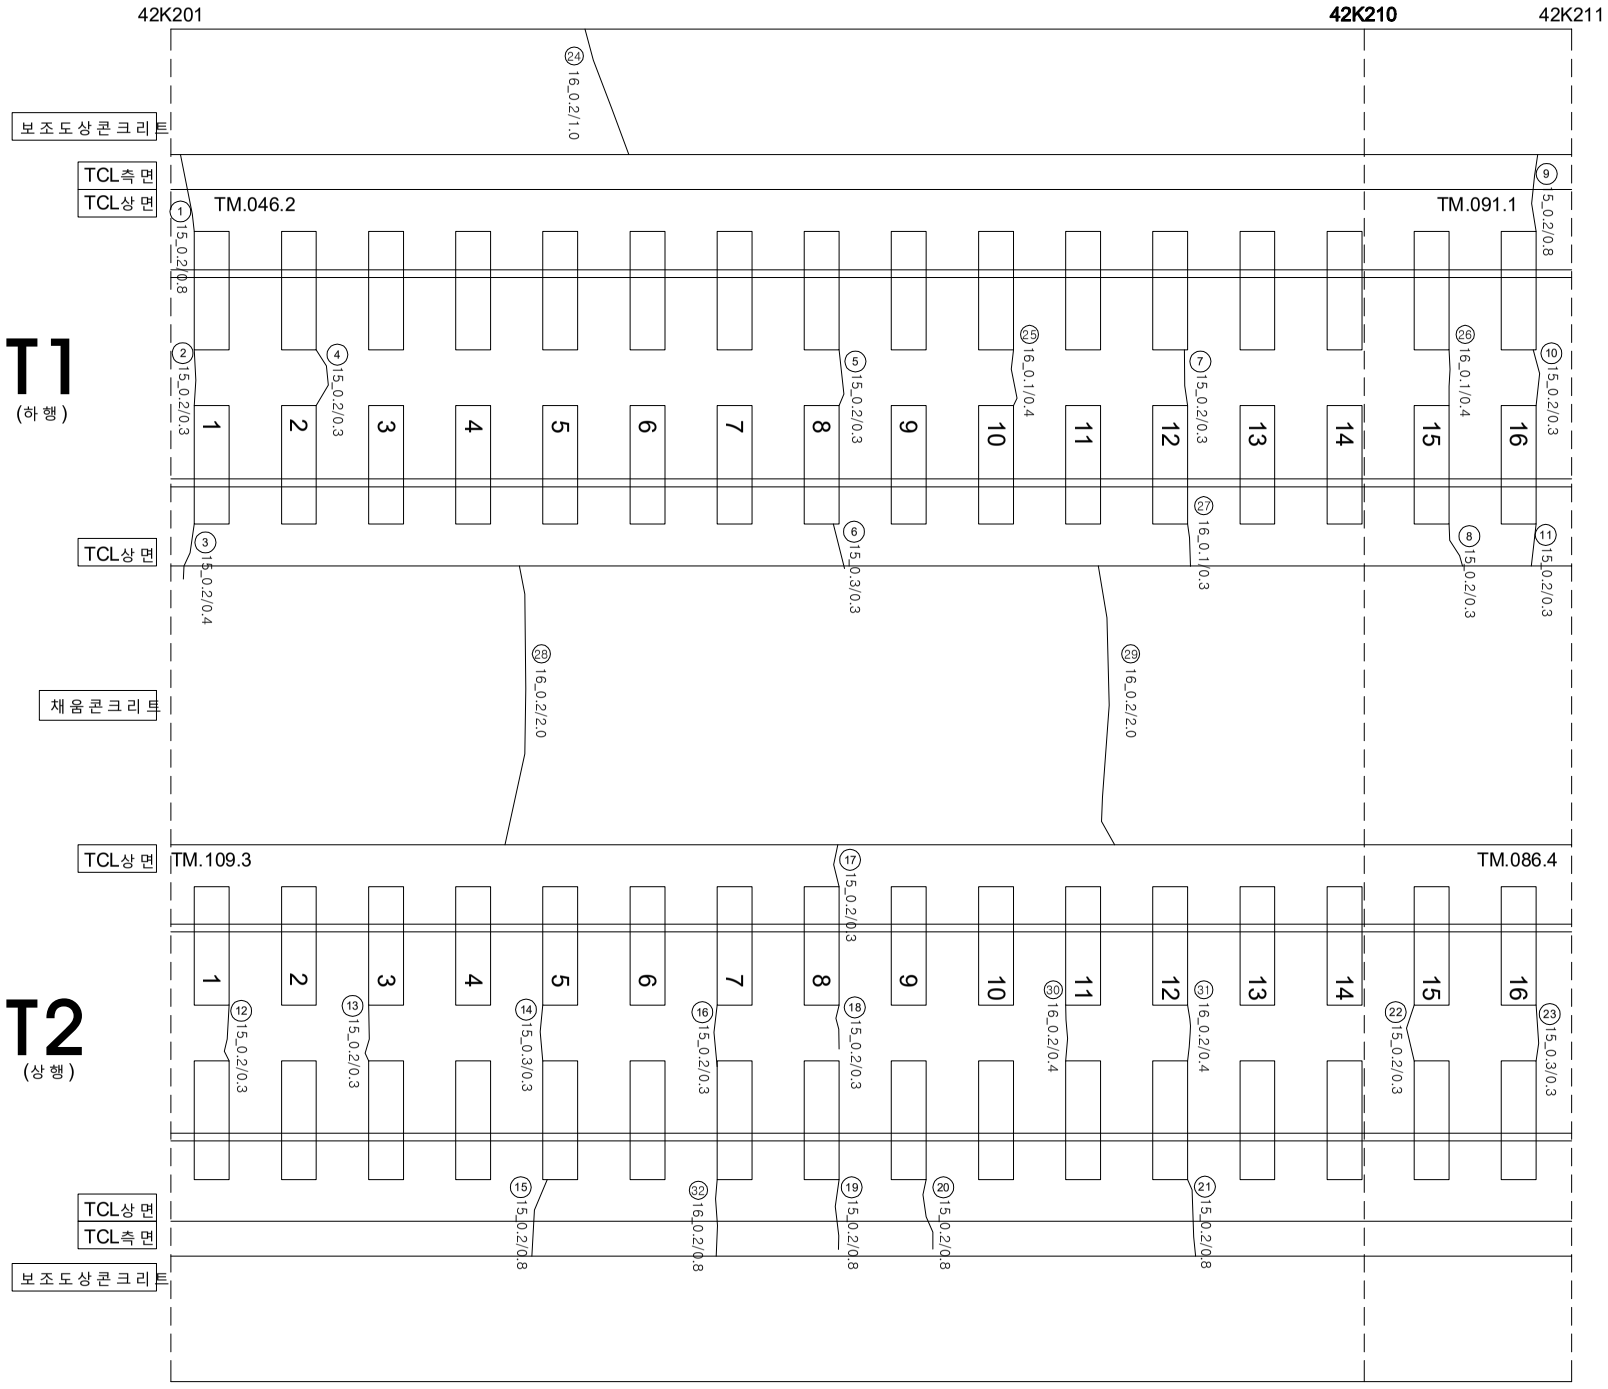
연번	손상	폭		연장		비고	연번	손상	폭		연장		비고
1	균열	0.2	㎜	0.8	m		56						
2	균열	0.2	㎜	0.3	m		57						
3	균열	0.2	㎜	0.4	m		58						
4	균열	0.2	㎜	0.3	m		59						
5	균열	0.2	㎜	0.3	m		60						
6	균열	0.3	㎜	0.3	m		61						
7	균열	0.2	㎜	0.3	m		62						
8	균열	0.2	㎜	0.3	m		63						
9	균열	0.2	㎜	0.8	m		64						
10	균열	0.2	㎜	0.3	m		65						
11	균열	0.2	㎜	0.3	m		66						
12	균열	0.2	㎜	0.3	m		67						
13	균열	0.2	㎜	0.3	m		68						
14	균열	0.3	㎜	0.3	m		69						
15	균열	0.2	㎜	0.8	m		70						
16	균열	0.2	㎜	0.3	m		71						
17	균열	0.2	㎜	0.3	m		72						
18	균열	0.2	㎜	0.3	m		73						
19	균열	0.2	㎜	0.8	m		74						
20	균열	0.2	㎜	0.8	m		75						
21	균열	0.2	㎜	0.8	m		76						
22	균열	0.2	㎜	0.3	m		77						
23	균열	0.3	㎜	0.3	m		78						
24	균열	0.2	㎜	1.0	m		79						
25	균열	0.1	㎜	0.4	m		80						
26	균열	0.1	㎜	0.4	m		81						
27	균열	0.1	㎜	0.3	m		82						
28	균열	0.2	㎜	2.0	m		83						
29	균열	0.2	㎜	2.0	m		84						
30	균열	0.2	㎜	0.4	m		85						
31	균열	0.2	㎜	0.4	m		86						
32	균열	0.2	㎜	0.8	m		87						
33							88

34							89						
35							90						
36							91						
37							92						
38							93						
39							94						
40							95						
41							96						
42							97						
43							98						
44							99						
45							100						
46							101						
47							102						
48							103						
49							104						
50							105						
51							106						
52							107						
53							108						
54							109						
55							110
