외관조사망도 번호
U11_염천터널_68(42k211~42k221)

호남고속선 염천터널_68(42.211~42.221km, S68)

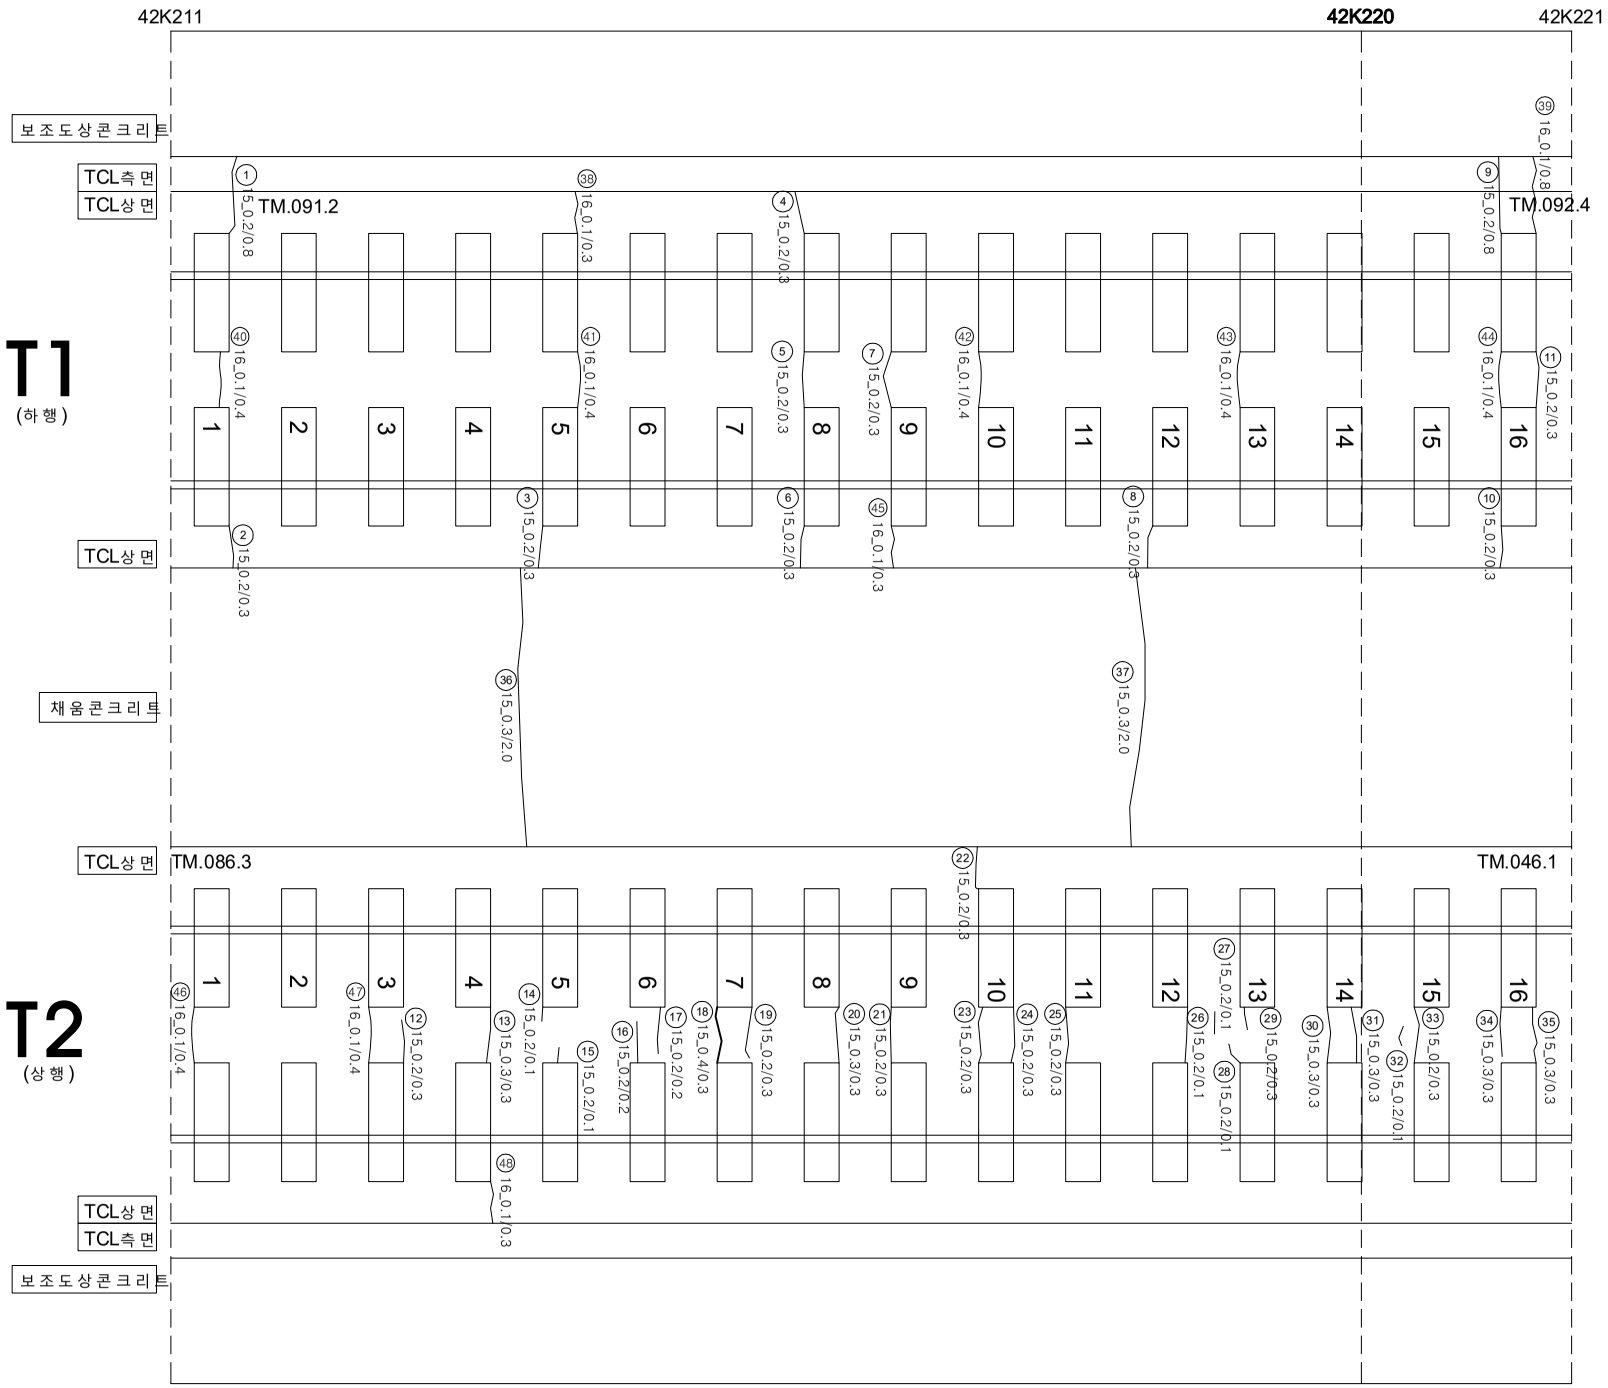
연번	손상	폭		연장		비고	연번	손상	폭		연장		비고
1	균열	0.2	㎜	0.8	m		56						
2	균열	0.2	㎜	0.3	m		57						
3	균열	0.2	㎜	0.3	m		58						
4	균열	0.2	㎜	0.3	m		59						
5	균열	0.2	㎜	0.3	m		60						
6	균열	0.2	㎜	0.3	m		61						
7	균열	0.2	㎜	0.3	m		62						
8	균열	0.2	㎜	0.3	m		63						
9	균열	0.2	㎜	0.8	m		64						
10	균열	0.2	㎜	0.3	m		65						
11	균열	0.2	㎜	0.3	m		66						
12	균열	0.2	㎜	0.3	m		67						
13	균열	0.3	㎜	0.3	m		68						
14	균열	0.2	㎜	0.1	m		69						
15	균열	0.2	㎜	0.1	m		70						
16	균열	0.2	㎜	0.2	m		71						
17	균열	0.2	㎜	0.2	m		72						
18	균열	0.4	㎜	0.3	m		73						
19	균열	0.2	㎜	0.3	m		74						
20	균열	0.3	㎜	0.3	m		75						
21	균열	0.2	㎜	0.3	m		76						
22	균열	0.2	㎜	0.3	m		77						
23	균열	0.2	㎜	0.3	m		78						
24	균열	0.2	㎜	0.3	m		79						
25	균열	0.2	㎜	0.3	m		80						
26	균열	0.2	㎜	0.1	m		81						
27	균열	0.2	㎜	0.1	m		82						
28	균열	0.2	㎜	0.1	m		83						
29	균열	0.2	㎜	0.3	m		84						
30	균열	0.3	㎜	0.3	m		85						
31	균열	0.3	㎜	0.3	m		86						
32	균열	0.2	㎜	0.1	m		87						
33	균열	0.2	㎜	0.3	m		88

34	균열	0.3	㎜	0.3	m		89						
35	균열	0.3	㎜	0.3	m		90						
36	균열	0.3	㎜	2.0	m		91						
37	균열	0.3	㎜	2.0	m		92						
38	균열	0.1	㎜	0.3	m		93						
39	균열	0.1	㎜	0.8	m		94						
40	균열	0.1	㎜	0.4	m		95						
41	균열	0.1	㎜	0.4	m		96						
42	균열	0.1	㎜	0.4	m		97						
43	균열	0.1	㎜	0.4	m		98						
44	균열	0.1	㎜	0.4	m		99						
45	균열	0.1	㎜	0.3	m		100						
46	균열	0.1	㎜	0.4	m		101						
47	균열	0.1	㎜	0.3	m		102						
48	균열	0.1	㎜	0.3	m		103						
49							104						
50							105						
51							106						
52							107						
53							108						
54							109						
55							110
