외관조사망도 번호
U11_염천터널_69(42k221~42k231)

호남고속선 염천터널_69(42.221~42.231km, S69)

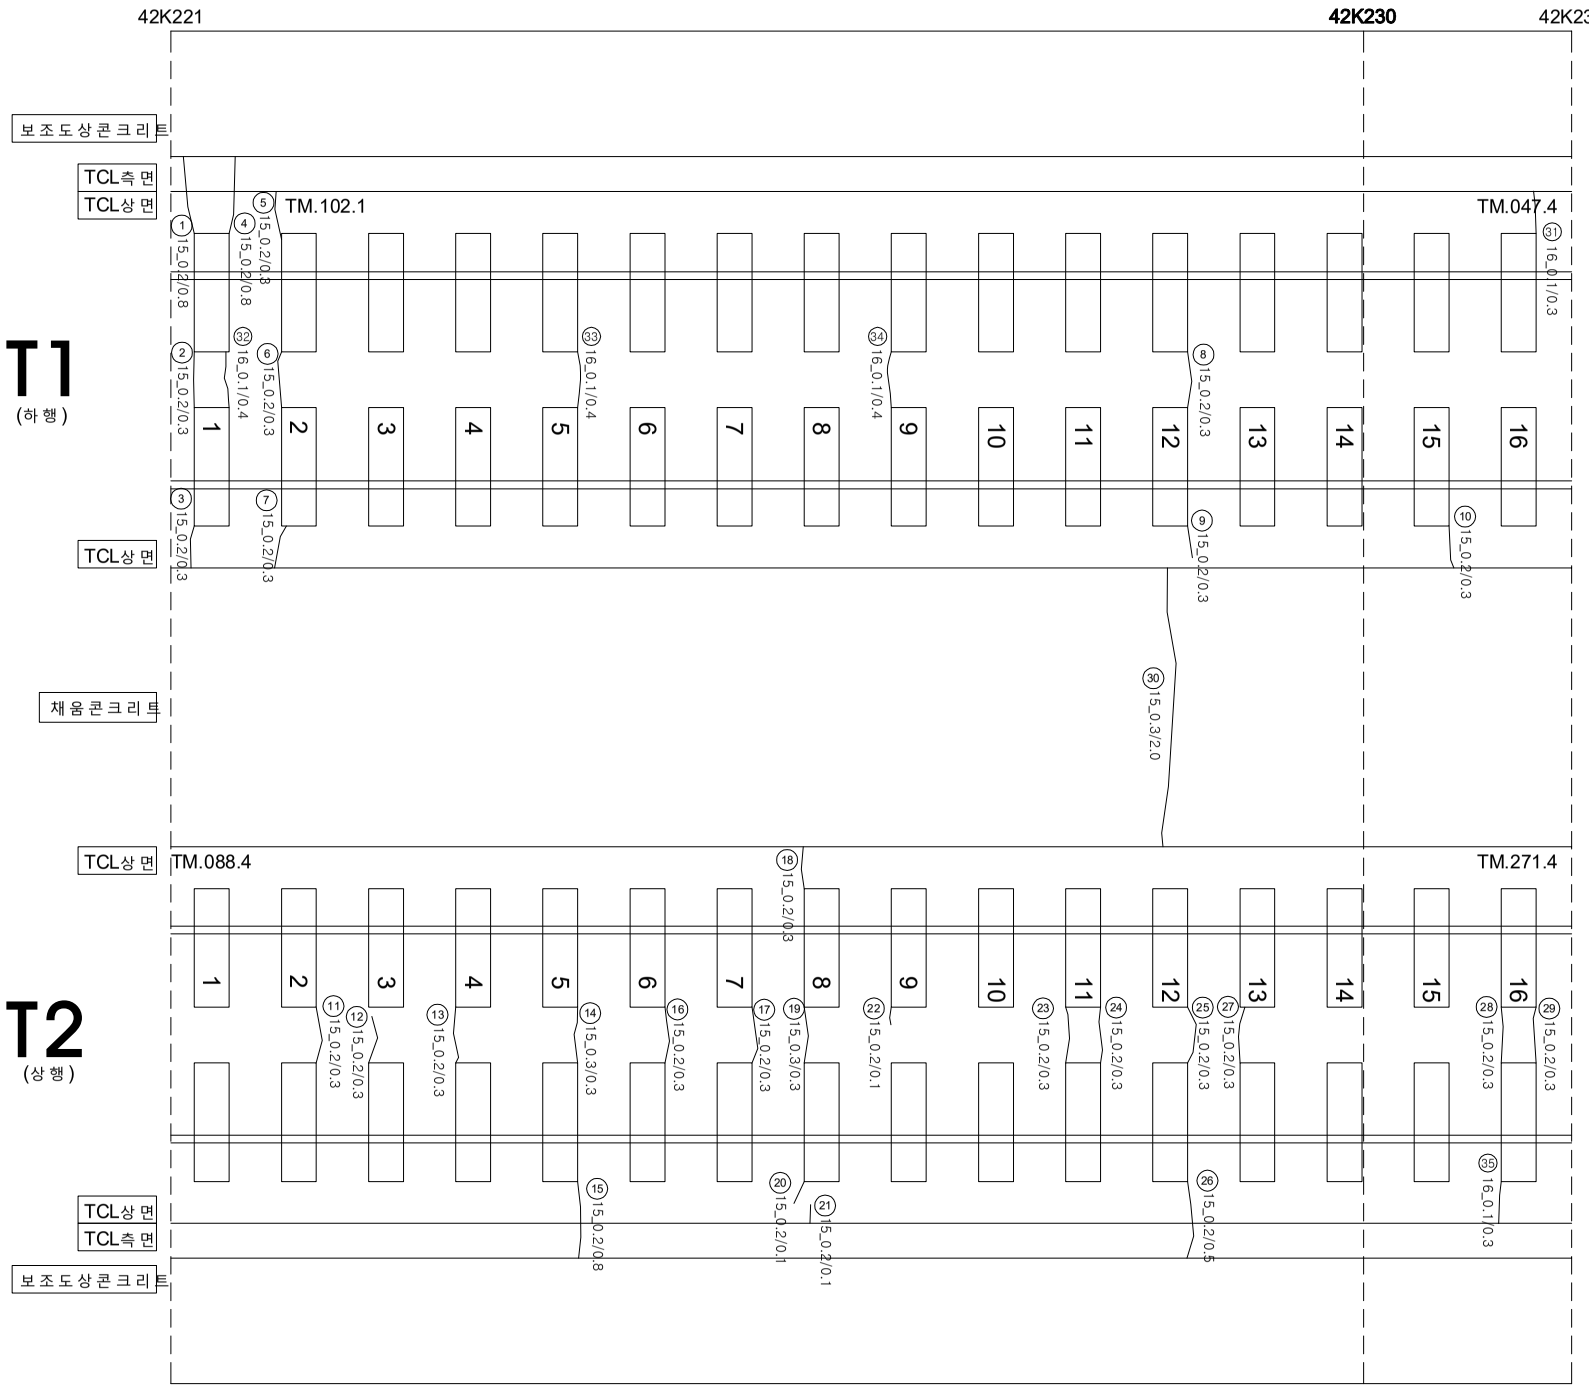
연번	손상	폭		연장		비고	연번	손상	폭		연장		비고
1	균열	0.2	㎜	0.8	m		56						
2	균열	0.2	㎜	0.3	m		57						
3	균열	0.2	㎜	0.3	m		58						
4	균열	0.2	㎜	0.8	m		59						
5	균열	0.2	㎜	0.3	m		60						
6	균열	0.2	㎜	0.3	m		61						
7	균열	0.2	㎜	0.3	m		62						
8	균열	0.2	㎜	0.3	m		63						
9	균열	0.2	㎜	0.3	m		64						
10	균열	0.2	㎜	0.3	m		65						
11	균열	0.2	㎜	0.3	m		66						
12	균열	0.2	㎜	0.3	m		67						
13	균열	0.2	㎜	0.3	m		68						
14	균열	0.3	㎜	0.3	m		69						
15	균열	0.2	㎜	0.8	m		70						
16	균열	0.2	㎜	0.3	m		71						
17	균열	0.2	㎜	0.3	m		72						
18	균열	0.2	㎜	0.3	m		73						
19	균열	0.3	㎜	0.3	m		74						
20	균열	0.2	㎜	0.1	m		75						
21	균열	0.2	㎜	0.1	m		76						
22	균열	0.2	㎜	0.1	m		77						
23	균열	0.2	㎜	0.3	m		78						
24	균열	0.2	㎜	0.3	m		79						
25	균열	0.2	㎜	0.3	m		80						
26	균열	0.2	㎜	0.5	m		81						
27	균열	0.2	㎜	0.3	m		82						
28	균열	0.2	㎜	0.3	m		83						
29	균열	0.2	㎜	0.3	m		84						
30	균열	0.3	㎜	2.0	m		85						
31	균열	0.1	㎜	0.3	m		86						
32	균열	0.1	㎜	0.4	m		87						
33	균열	0.1	㎜	0.4	m		88

34	균열	0.1	㎜	0.4	m		89						
35	균열	0.1	㎜	0.3	m		90						
36							91						
37							92						
38							93						
39							94						
40							95						
41							96						
42							97						
43							98						
44							99						
45							100						
46							101						
47							102						
48							103						
49							104						
50							105						
51							106						
52							107						
53							108						
54							109						
55							110
