외관조사망도 번호
U11_염천터널_72(42k251~42k261)

호남고속선 염천터널_72(42.251~42.261km, S72)

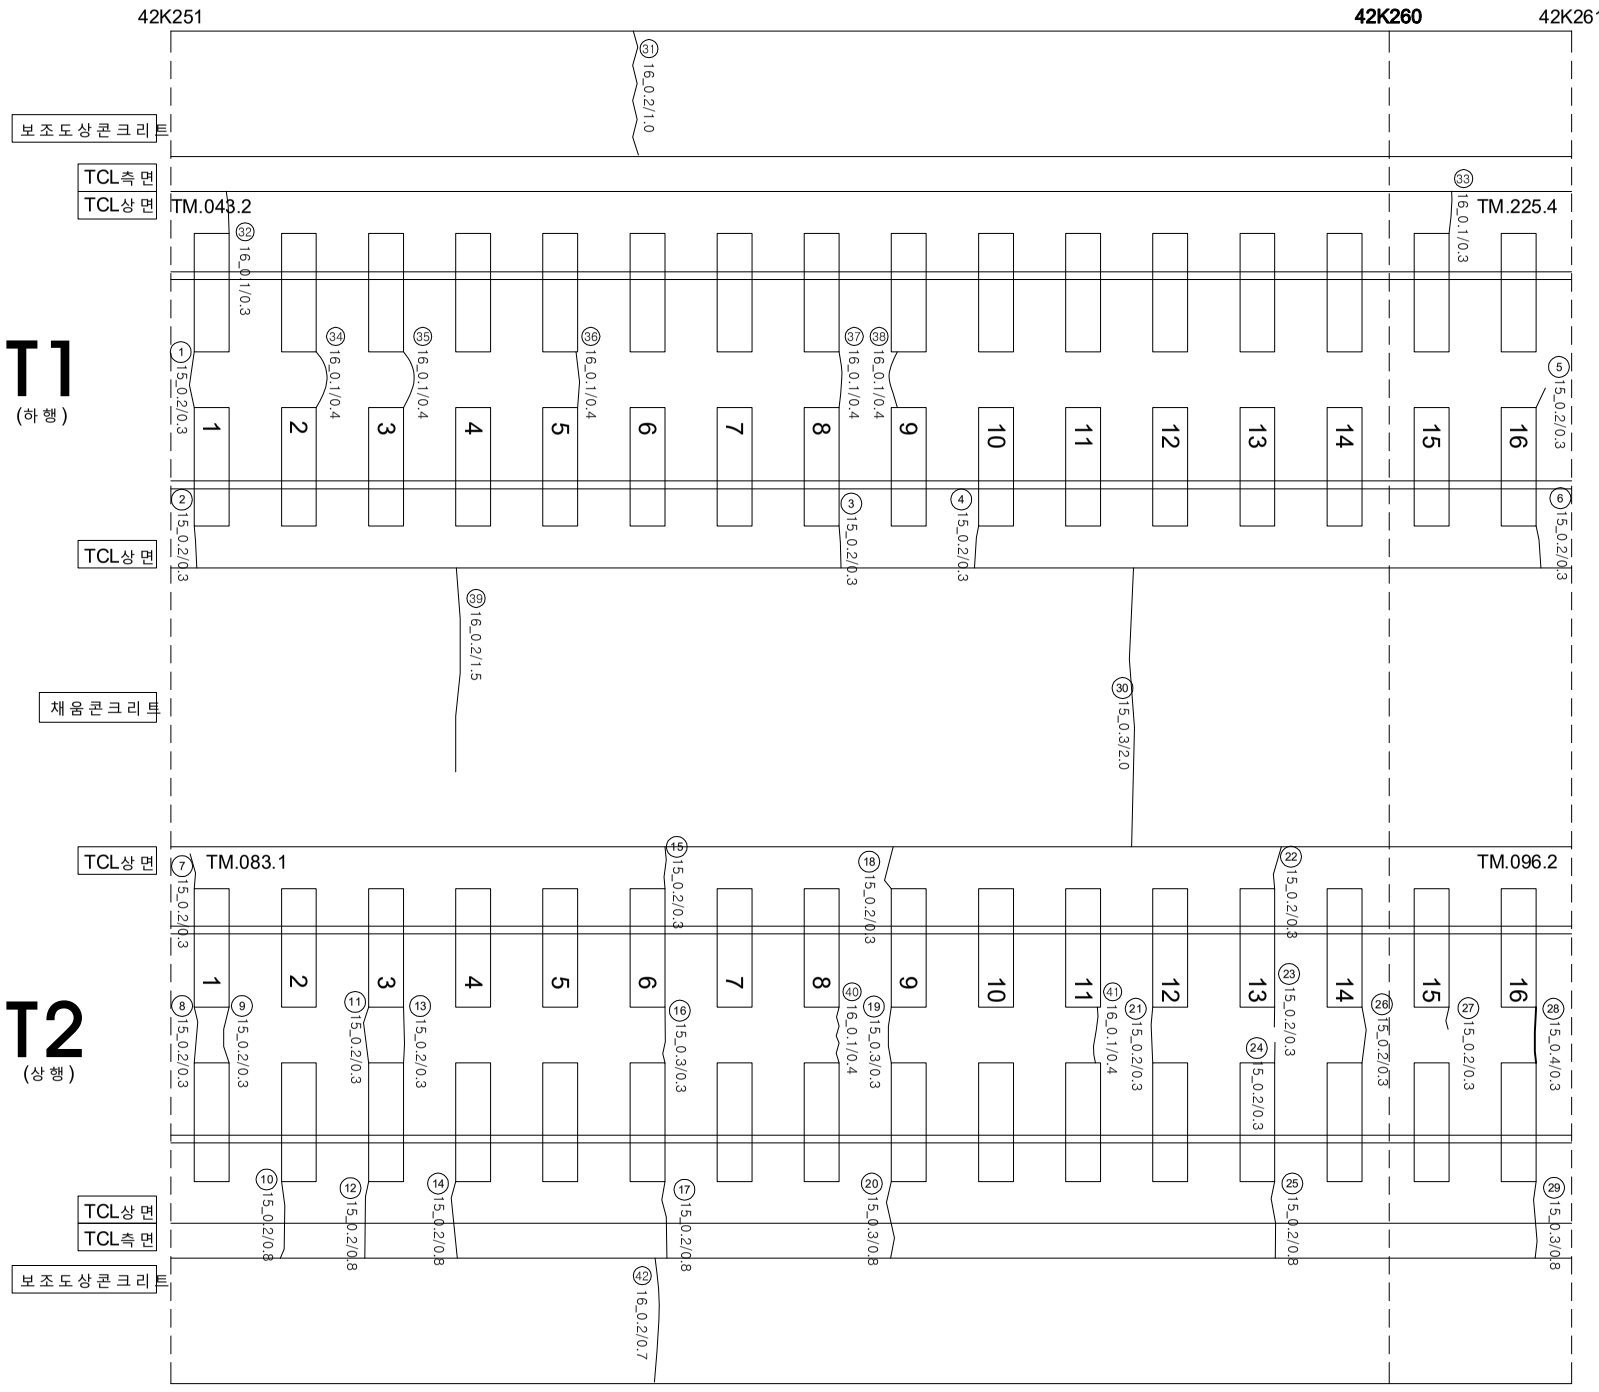
연번	손상	폭		연장		비고	연번	손상	폭		연장		비고
1	균열	0.2	㎜	0.3	m		56						
2	균열	0.2	㎜	0.3	m		57						
3	균열	0.2	㎜	0.3	m		58						
4	균열	0.2	㎜	0.3	m		59						
5	균열	0.2	㎜	0.3	m		60						
6	균열	0.2	㎜	0.3	m		61						
7	균열	0.2	㎜	0.3	m		62						
8	균열	0.2	㎜	0.3	m		63						
9	균열	0.2	㎜	0.3	m		64						
10	균열	0.2	㎜	0.8	m		65						
11	균열	0.2	㎜	0.3	m		66						
12	균열	0.2	㎜	0.8	m		67						
13	균열	0.2	㎜	0.3	m		68						
14	균열	0.2	㎜	0.8	m		69						
15	균열	0.2	㎜	0.3	m		70						
16	균열	0.3	㎜	0.3	m		71						
17	균열	0.2	㎜	0.8	m		72						
18	균열	0.2	㎜	0.3	m		73						
19	균열	0.3	㎜	0.3	m		74						
20	균열	0.3	㎜	0.8	m		75						
21	균열	0.2	㎜	0.3	m		76						
22	균열	0.2	㎜	0.3	m		77						
23	균열	0.2	㎜	0.3	m		78						
24	균열	0.2	㎜	0.3	m		79						
25	균열	0.2	㎜	0.8	m		80						
26	균열	0.2	㎜	0.3	m		81						
27	균열	0.2	㎜	0.3	m		82						
28	균열	0.4	㎜	0.3	m		83						
29	균열	0.3	㎜	0.8	m		84						
30	균열	0.3	㎜	2.0	m		85						
31	균열	0.2	㎜	1.0	m		86						
32	균열	0.1	㎜	0.3	m		87						
33	균열	0.1	㎜	0.3	m		88

34	균열	0.1	㎜	0.4	m		89						
35	균열	0.1	㎜	0.4	m		90						
36	균열	0.1	㎜	0.4	m		91						
37	균열	0.1	㎜	0.4	m		92						
38	균열	0.1	㎜	0.4	m		93						
39	균열	0.2	㎜	1.2	m		94						
40	균열	0.1	㎜	0.4	m		95						
41	균열	0.1	㎜	0.4	m		96						
42	균열	0.2	㎜	0.7	m		97						
43							98						
44							99						
45							100						
46							101						
47							102						
48							103						
49							104						
50							105						
51							106						
52							107						
53							108						
54							109						
55							110
