외관조사망도 번호
U11_염천터널_73(42k261~42k272)

호남고속선 염천터널_73(42.261~42.272km, S73)

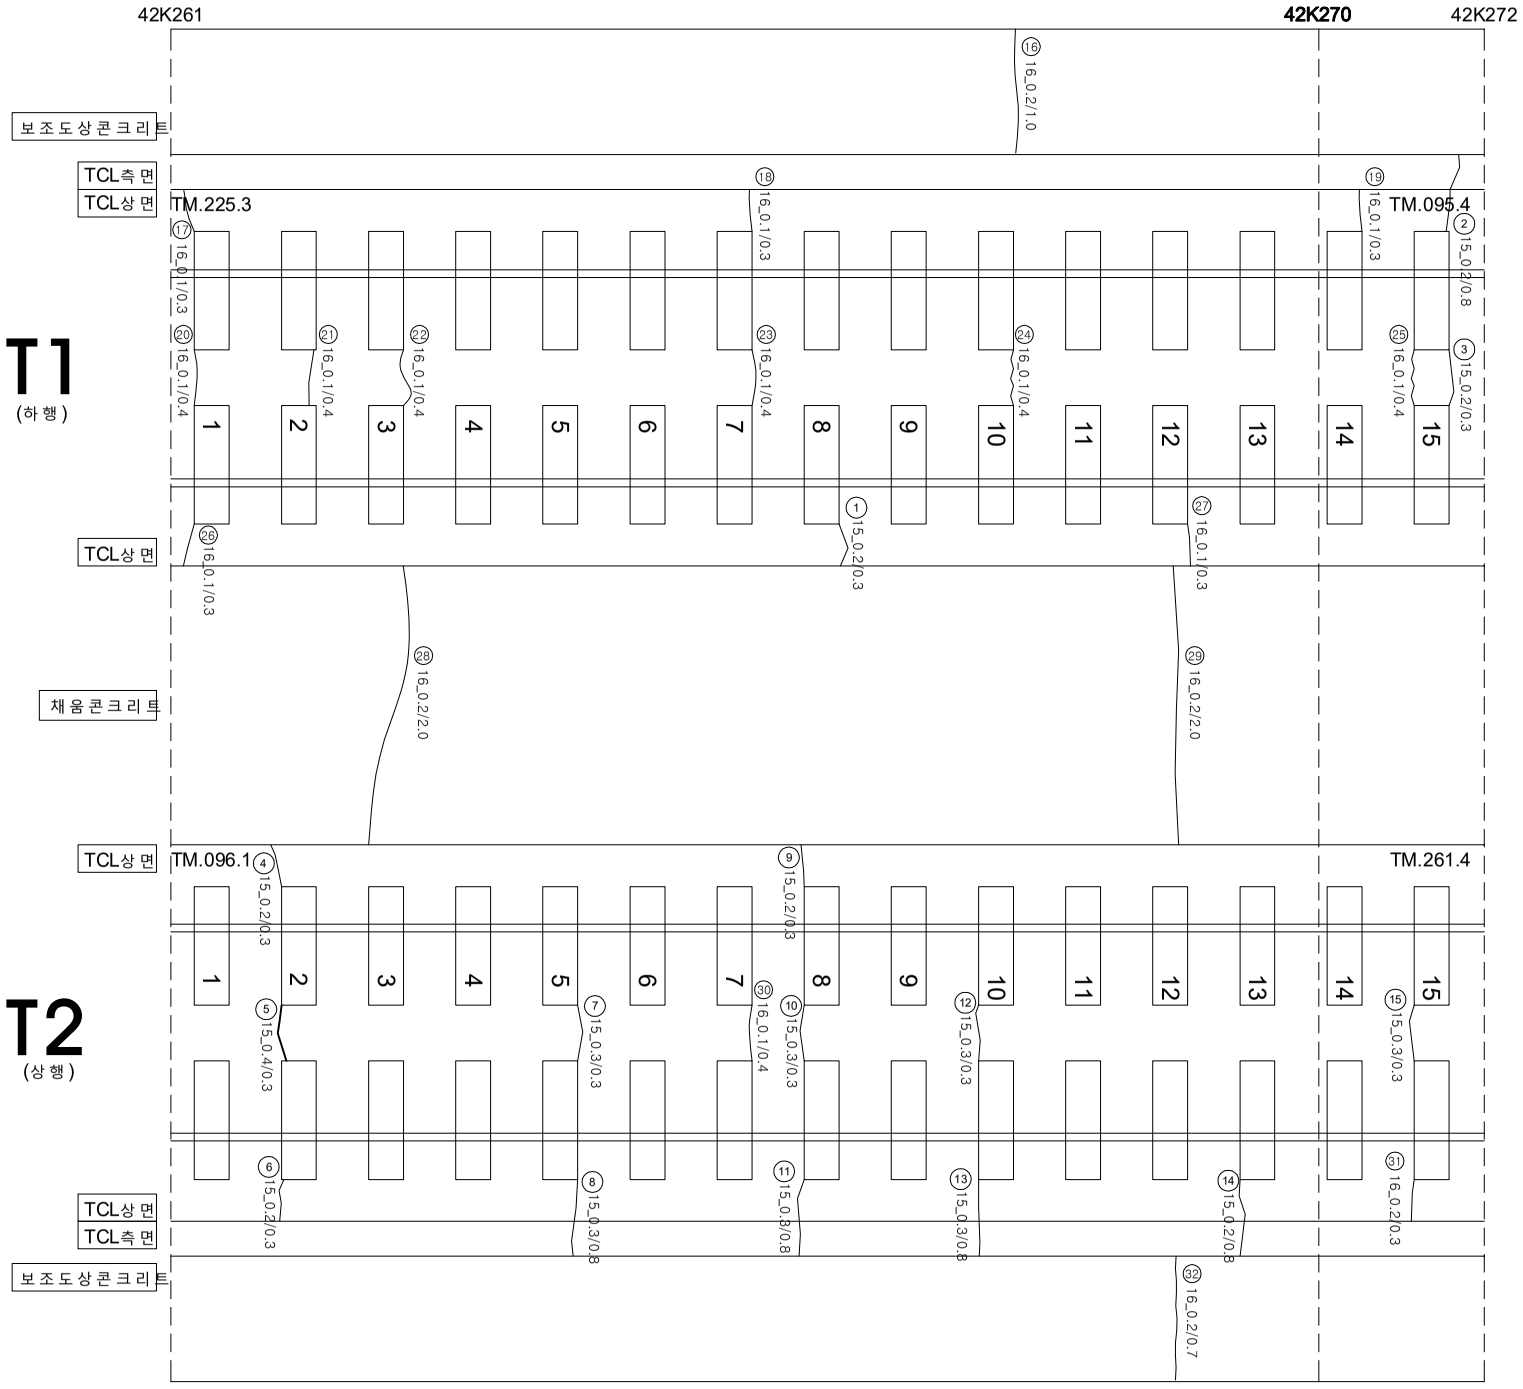
연번	손상	폭		연장		비고	연번	손상	폭		연장		비고
1	균열	0.2	㎜	0.3	m		56						
2	균열	0.2	㎜	0.8	m		57						
3	균열	0.2	㎜	0.3	m		58						
4	균열	0.2	㎜	0.3	m		59						
5	균열	0.4	㎜	0.3	m		60						
6	균열	0.2	㎜	0.3	m		61						
7	균열	0.3	㎜	0.3	m		62						
8	균열	0.3	㎜	0.8	m		63						
9	균열	0.2	㎜	0.3	m		64						
10	균열	0.3	㎜	0.3	m		65						
11	균열	0.3	㎜	0.8	m		66						
12	균열	0.3	㎜	0.3	m		67						
13	균열	0.3	㎜	0.8	m		68						
14	균열	0.2	㎜	0.8	m		69						
15	균열	0.3	㎜	0.3	m		70						
16	균열	0.2	㎜	1.0	m		71						
17	균열	0.1	㎜	0.3	m		72						
18	균열	0.1	㎜	0.3	m		73						
19	균열	0.1	㎜	0.3	m		74						
20	균열	0.1	㎜	0.4	m		75						
21	균열	0.1	㎜	0.4	m		76						
22	균열	0.1	㎜	0.4	m		77						
23	균열	0.1	㎜	0.4	m		78						
24	균열	0.1	㎜	0.4	m		79						
25	균열	0.1	㎜	0.4	m		80						
26	균열	0.1	㎜	0.3	m		81						
27	균열	0.1	㎜	0.3	m		82						
28	균열	0.2	㎜	2.0	m		83						
29	균열	0.2	㎜	2.0	m		84						
30	균열	0.1	㎜	0.4	m		85						
31	균열	0.2	㎜	0.3	m		86						
32	균열	0.2	㎜	0.7	m		87						
33							88
