외관조사망도 번호
U11_염천터널_74(42k272~42k281)

호남고속선 염천터널_74(42.272~42.281km, S74)

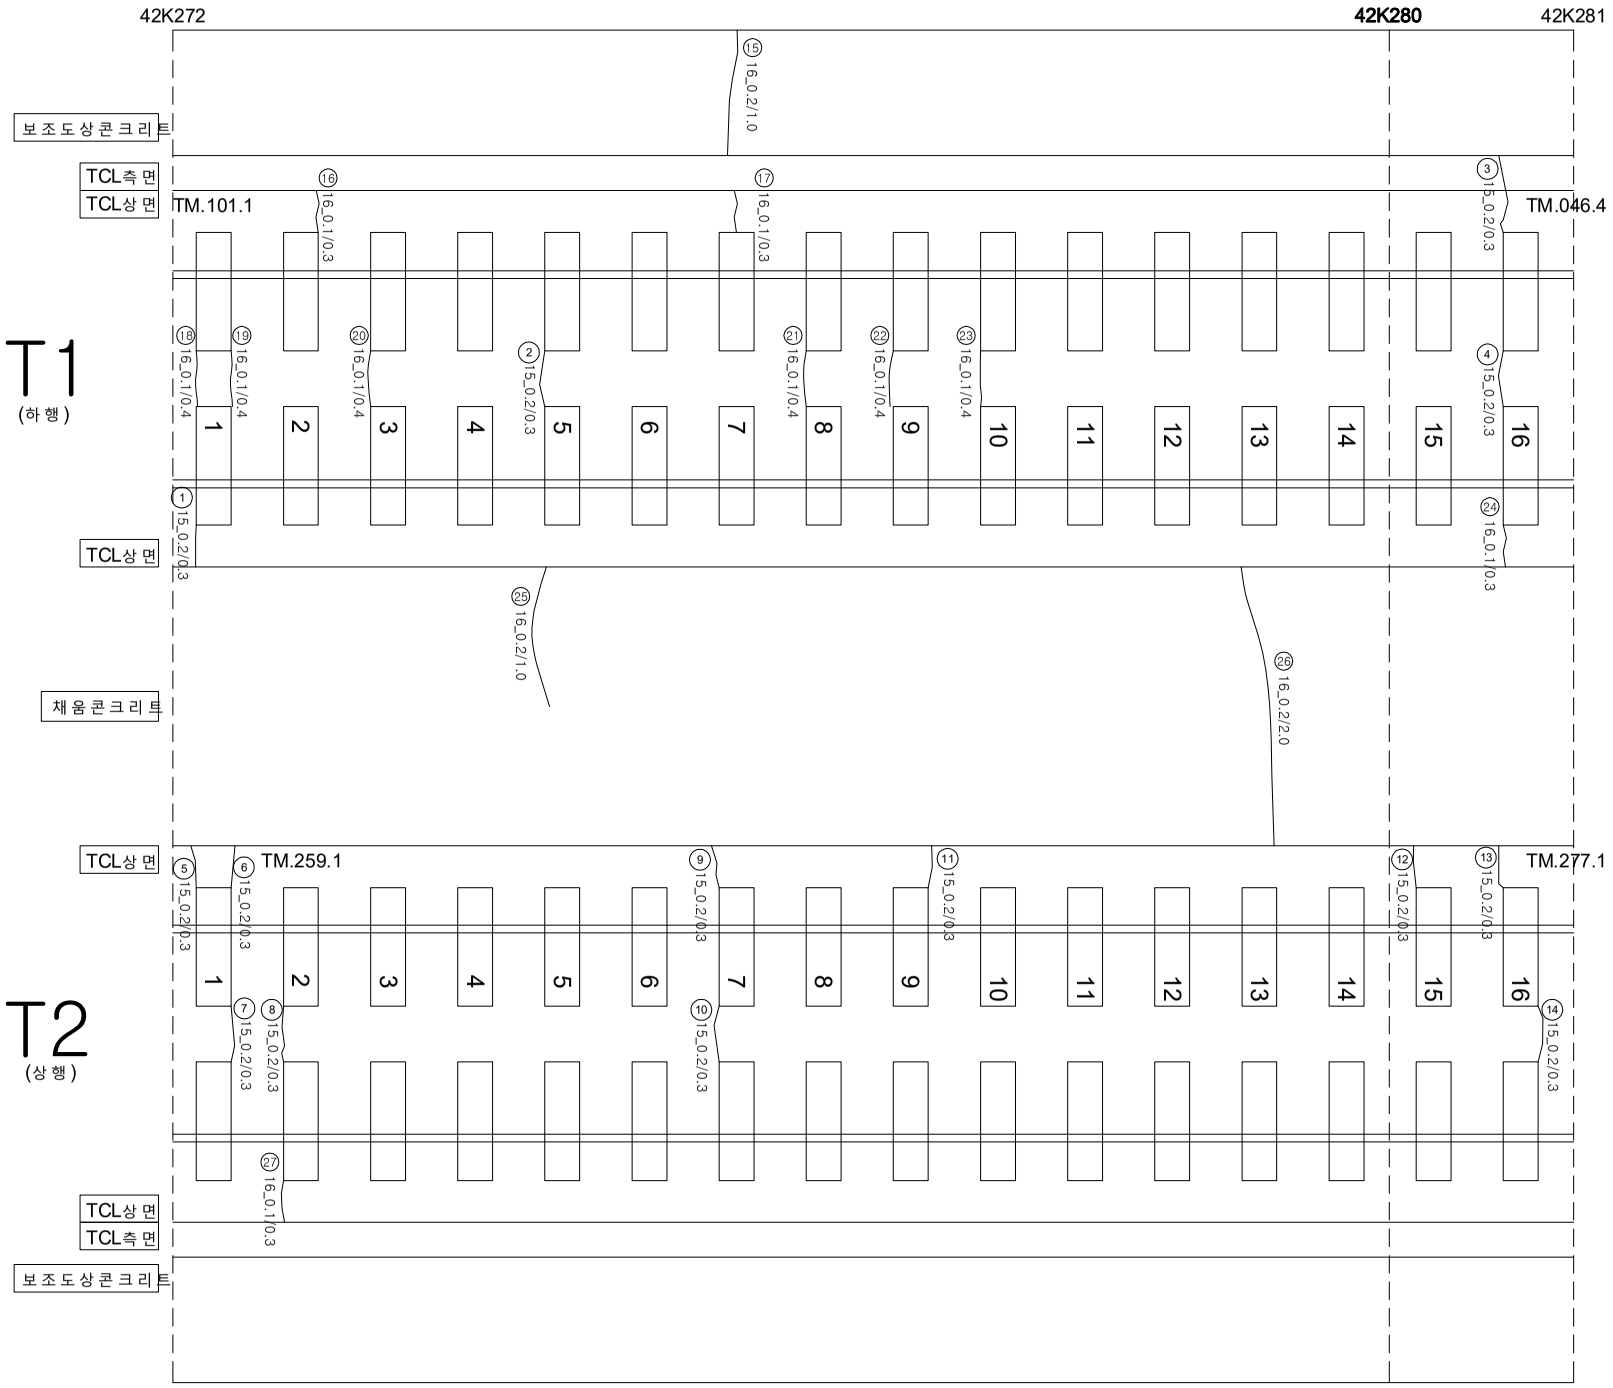
연번	손상	폭		연장		비고	연번	손상	폭		연장		비고
1	균열	0.2	㎜	0.3	m		56						
2	균열	0.2	㎜	0.3	m		57						
3	균열	0.2	㎜	0.3	m		58						
4	균열	0.2	㎜	0.3	m		59						
5	균열	0.2	㎜	0.3	m		60						
6	균열	0.2	㎜	0.3	m		61						
7	균열	0.2	㎜	0.3	m		62						
8	균열	0.2	㎜	0.3	m		63						
9	균열	0.2	㎜	0.3	m		64						
10	균열	0.2	㎜	0.3	m		65						
11	균열	0.2	㎜	0.3	m		66						
12	균열	0.2	㎜	0.3	m		67						
13	균열	0.2	㎜	0.3	m		68						
14	균열	0.2	㎜	0.3	m		69						
15	균열	0.2	㎜	1.0	m		70						
16	균열	0.1	㎜	0.3	m		71						
17	균열	0.1	㎜	0.3	m		72						
18	균열	0.1	㎜	0.4	m		73						
19	균열	0.1	㎜	0.4	m		74						
20	균열	0.1	㎜	0.4	m		75						
21	균열	0.1	㎜	0.4	m		76						
22	균열	0.1	㎜	0.4	m		77						
23	균열	0.1	㎜	0.4	m		78						
24	균열	0.1	㎜	0.3	m		79						
25	균열	0.2	㎜	2.0	m		80						
26	균열	0.2	㎜	2.0	m		81						
27	균열	0.1	㎜	0.3	m		82						
28							83						
29							84						
30							85						
31							86						
32							87						
33							88						
34							89						
35							90						
36							91

37							92						
38							93						
39							94						
40							95						
41							96						
42							97						
43							98						
44							99						
45							100						
46							101						
47							102						
48							103						
49							104						
50							105						
51							106						
52							107						
53							108						
54							109						
55							110
