외관조사망도 번호
U11_염천터널_75(42k281~42k289)

호남고속선 염천터널_75(42.281~42.289km, S75)

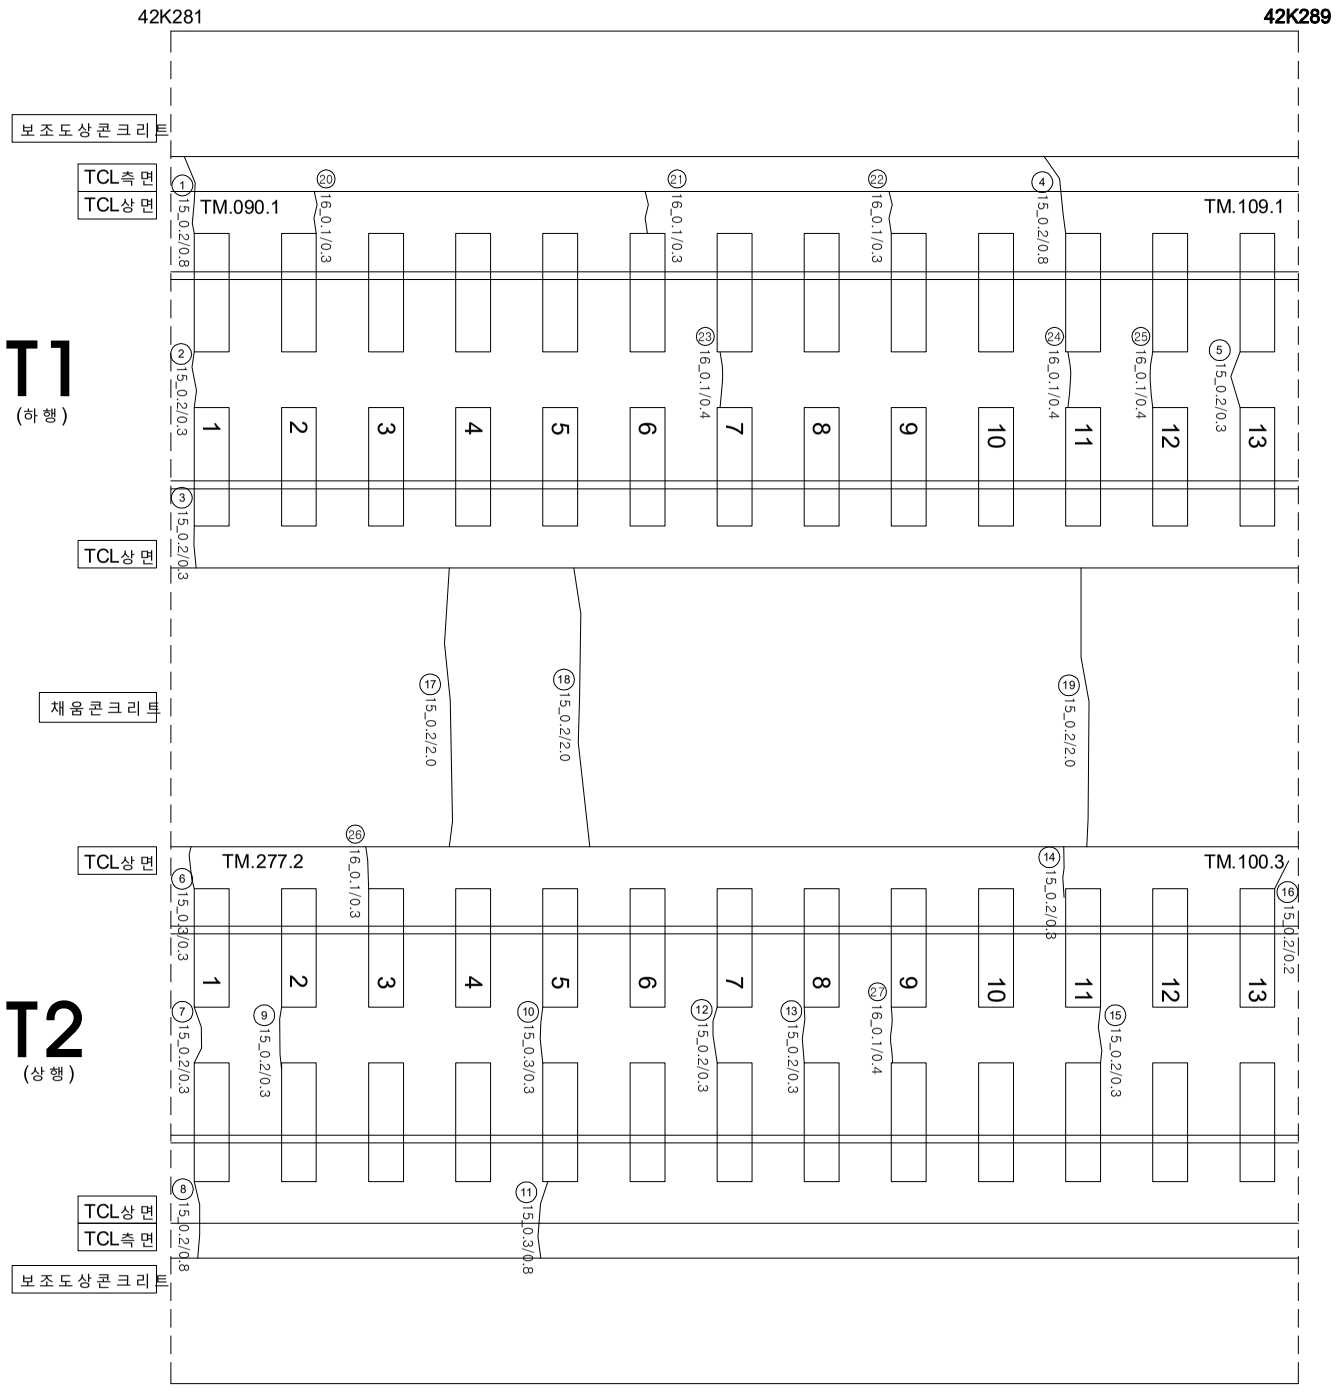
연번	손상	폭		연장		비고	연번	손상	폭		연장		비고
1	균열	0.2	㎜	0.8	m		56						
2	균열	0.2	㎜	0.3	m		57						
3	균열	0.2	㎜	0.3	m		58						
4	균열	0.2	㎜	0.8	m		59						
5	균열	0.2	㎜	0.3	m		60						
6	균열	0.3	㎜	0.3	m		61						
7	균열	0.2	㎜	0.3	m		62						
8	균열	0.2	㎜	0.8	m		63						
9	균열	0.2	㎜	0.3	m		64						
10	균열	0.3	㎜	0.3	m		65						
11	균열	0.3	㎜	0.8	m		66						
12	균열	0.2	㎜	0.3	m		67						
13	균열	0.2	㎜	0.3	m		68						
14	균열	0.2	㎜	0.3	m		69						
15	균열	0.2	㎜	0.3	m		70						
16	균열	0.2	㎜	0.2	m		71						
17	균열	0.2	㎜	2.0	m		72						
18	균열	0.2	㎜	2.0	m		73						
19	균열	0.2	㎜	2.0	m		74						
20	균열	0.1	㎜	0.3	m		75						
21	균열	0.1	㎜	0.3	m		76						
22	균열	0.1	㎜	0.3	m		77						
23	균열	0.1	㎜	0.4	m		78						
24	균열	0.1	㎜	0.4	m		79						
25	균열	0.1	㎜	0.4	m		80						
26	균열	0.1	㎜	0.3	m		81						
27	균열	0.1	㎜	0.4	m		82						
28							83						
29							84						
30							85						
31							86						
32							87						
33							88						
34							89						
35							90						
36							91

37							92						
38							93						
39							94						
40							95						
41							96						
42							97						
43							98						
44							99						
45							100						
46							101						
47							102						
48							103						
49							104						
50							105						
51							106						
52							107						
53							108						
54							109						
55							110
