외관조사망도 번호
U11_염천터널_9(41k621~41k631)

호남고속선 염천터널9(41.621~41.631km, S9)

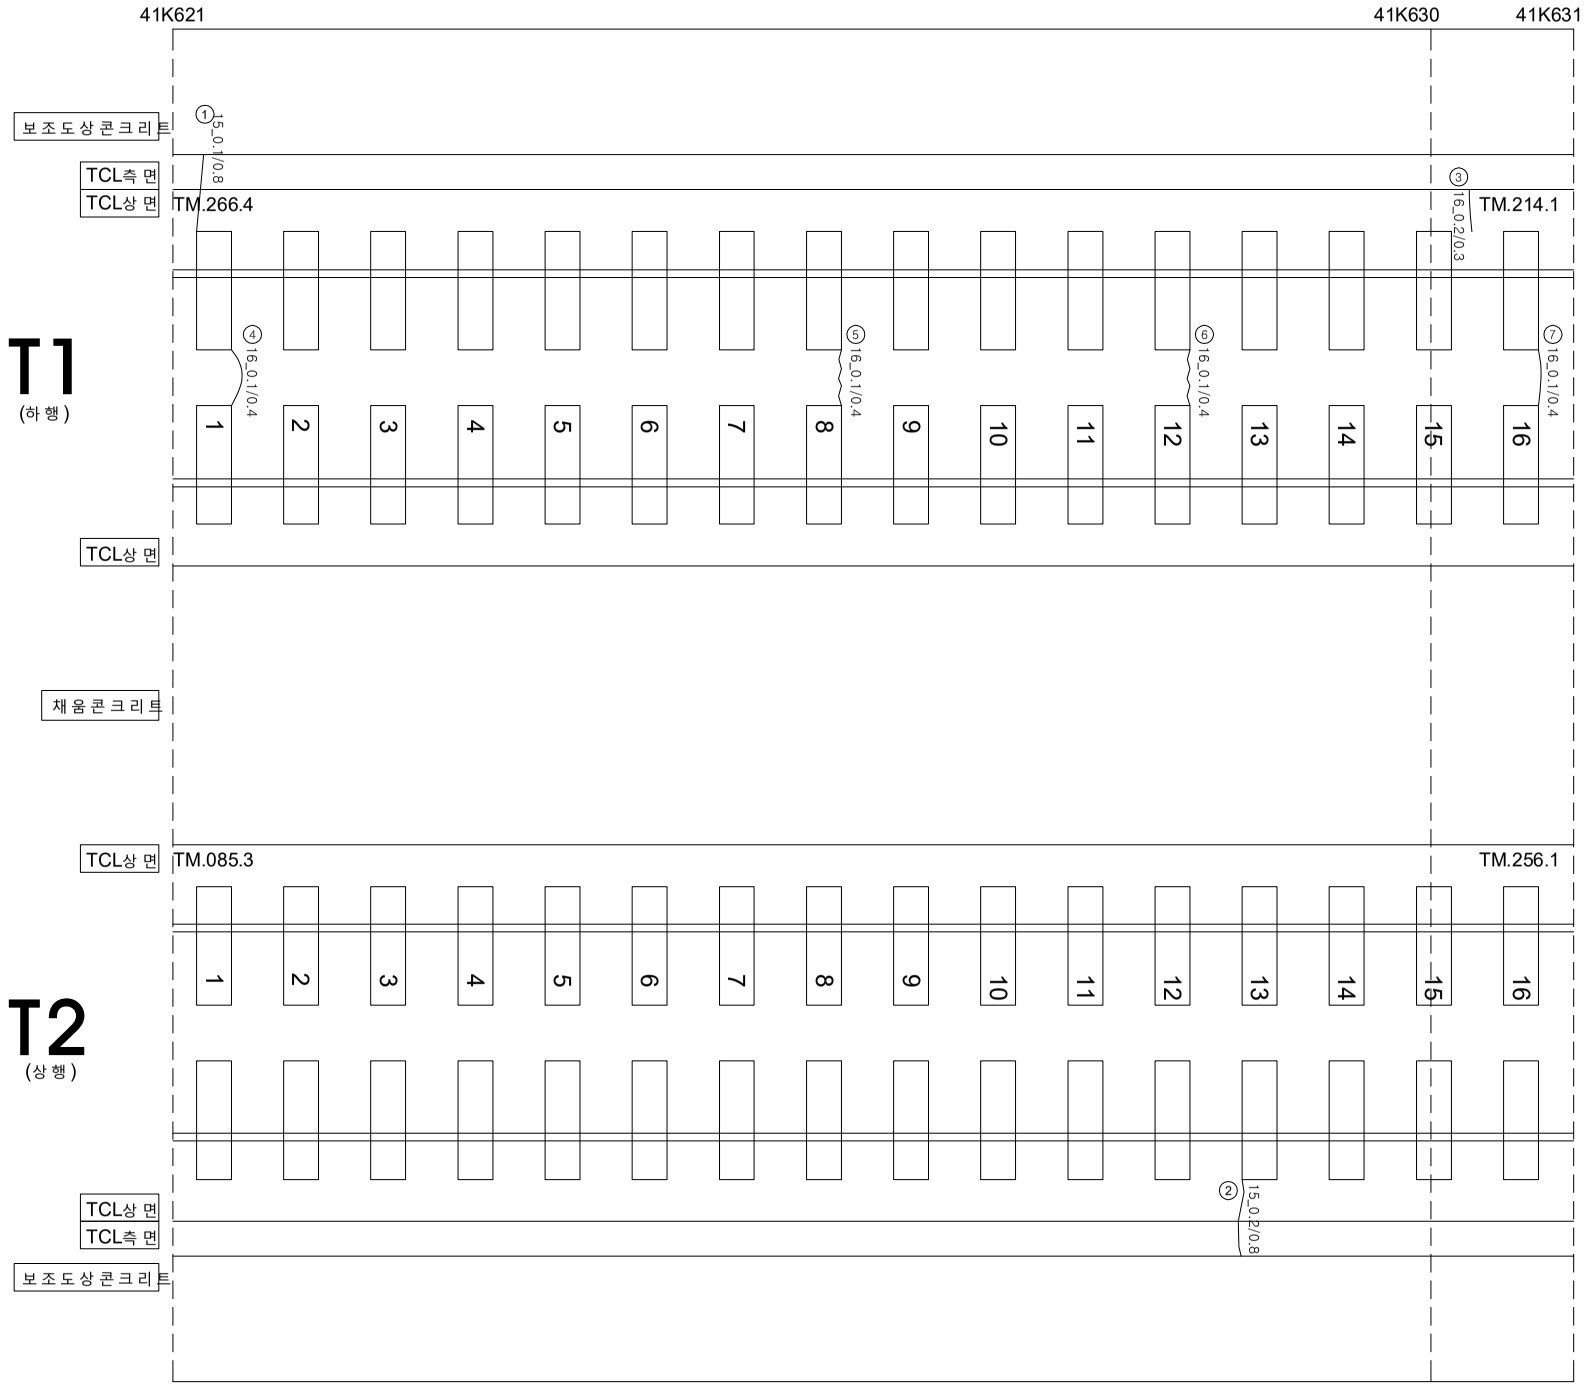
연번	손상	폭		연장		비고	연번	손상	폭		연장		비고
1	균열	0.1	㎜	0.8	m		56						
2	균열	0.2	㎜	0.8	m		57						
3	균열	0.2	㎜	0.4	m		58						
4	균열	0.1	㎜	0.4	m		59						
5	균열	0.1	㎜	0.4	m		60						
6	균열	0.1	㎜	0.4	m		61						
7	균열	0.1	㎜	0.4	m		62						
8							63						
9							64						
10							65						
11							66						
12							67						
13							68						
14							69						
15							70						
16							71						
17							72						
18							73						
19							74						
20							75						
21							76						
22							77						
23							78						
24							79						
25							80						
26							81						
27							82						
28							83						
29							84						
30							85						
31							86						
32							87						
33							88						
34							89						
35							90						
36							91						
37							92						
38							93						
39							94						
40							95						
41							96						
42							97						
43							98						
44							99						
45							100						
46							101						
47							102						
48							103
