외관조사망도 번호
G21_염천터널_토공노반_109(43k390~43k400)

호남고속선 염천터널_토공노반_109(43.390~43.400km, L=10m)

시 행 사	용 역 명	용 역 사	과업 책임자	참여자 분야별 책임자
KORAIL 한국철도공사 KOREA RAILROAD	2017년도 호남고속선 오송-광주송정간 콘크리트궤도 점검용역	(주)한국구조물안전연구원 (주)한국국토안전연구원 (재)한국건설품질연구원	이 복 영	라 윤 강 김 경 기 윤 석 기

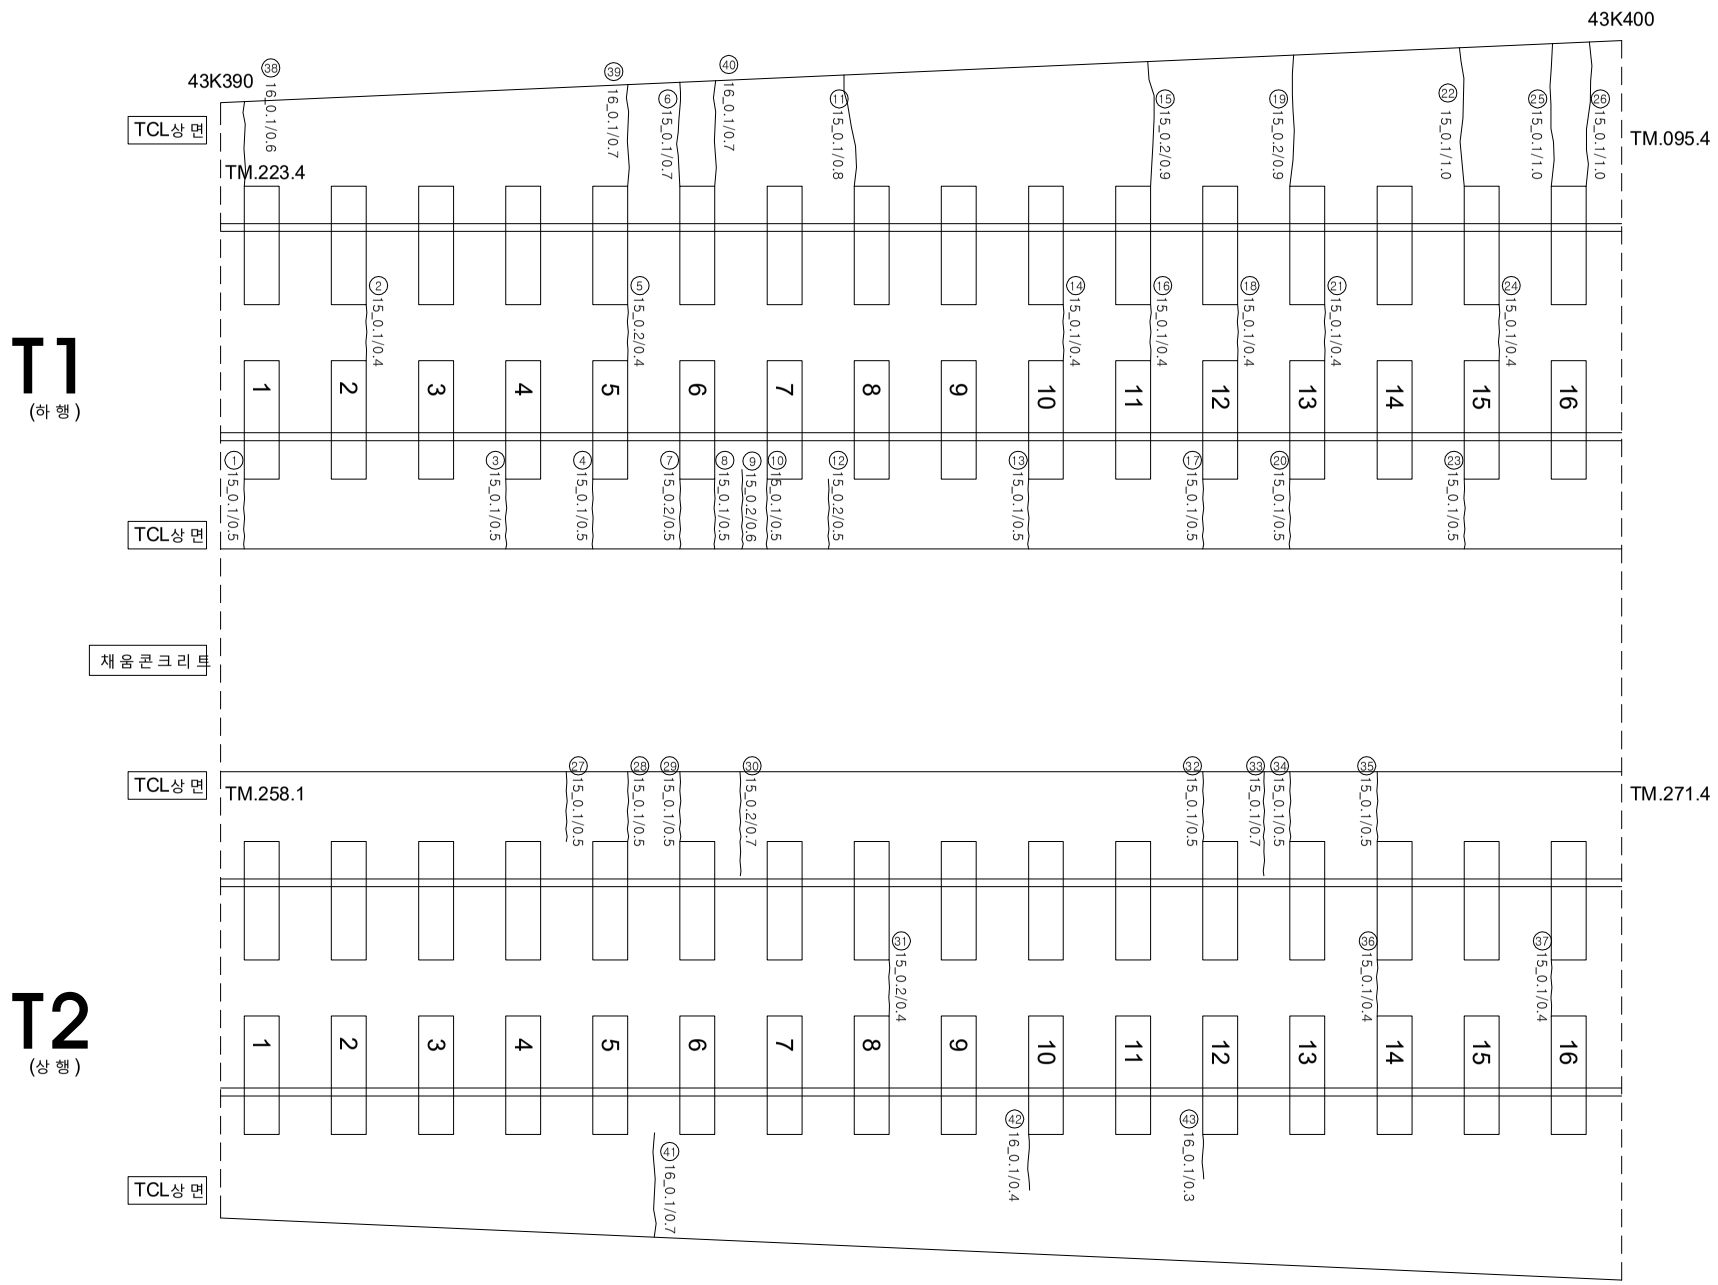
연번	손상	폭		연장		비고	연번	손상	폭		연장		비고
1	균열	0.1	㎜	0.5	m		56						
2	균열	0.1	㎜	0.4	m		57						
3	균열	0.1	㎜	0.5	m		58						
4	균열	0.1	㎜	0.5	m		59						
5	균열	0.2	㎜	0.4	m		60						
6	균열	0.1	㎜	0.7	m		61						
7	균열	0.2	㎜	0.5	m		62						
8	균열	0.1	㎜	0.5	m		63						
9	균열	0.2	㎜	0.6	m		64						
10	균열	0.1	㎜	0.5	m		65						
11	균열	0.1	㎜	0.8	m		66						
12	균열	0.2	㎜	0.5	m		67						
13	균열	0.1	㎜	0.5	m		68						
14	균열	0.1	㎜	0.4	m		69						
15	균열	0.2	㎜	0.9	m		70						
16	균열	0.1	㎜	0.4	m		71						
17	균열	0.1	㎜	0.5	m		72						
18	균열	0.1	㎜	0.4	m		73						
19	균열	0.2	㎜	0.9	m		74						
20	균열	0.1	㎜	0.5	m		75						
21	균열	0.1	㎜	0.4	m		76						
22	균열	0.1	㎜	1.0	m		77						
23	균열	0.1	㎜	0.5	m		78						
24	균열	0.1	㎜	0.4	m		79						
25	균열	0.1	㎜	1.0	m		80						
26	균열	0.1	㎜	1.0	m		81						
27	균열	0.1	㎜	0.5	m		82						
28	균열	0.1	㎜	0.5	m		83						
29	균열	0.1	㎜	0.5	m		84						
30	균열	0.2	㎜	0.7	m		85						
31	균열	0.2	㎜	0.4	m		86						
32	균열	0.1	㎜	0.5	m		87						
33	균열	0.1	㎜	0.7	m		88

34	균열	0.1	㎜	0.5	m		89						
35	균열	0.1	㎜	0.5	m		90						
36	균열	0.1	㎜	0.4	m		91						
37	균열	0.1	㎜	0.4	m		92						
38	균열	0.1	㎜	0.6	m		93						
39	균열	0.1	㎜	0.7	m		94						
40	균열	0.1	㎜	0.7	m		95						
41	균열	0.1	㎜	0.7	m		96						
42	균열	0.1	㎜	0.4	m		97						
43	균열	0.1	㎜	0.3	m		98						
44							99						
45							100						
46							101						
47							102						
48							103						
49							104						
50							105						
51							106						
52							107						
53							108						
54							109						
55							110
