외관조사망도 번호
G21_염천터널_토공노반_113(43k430~43k440)

호남고속선 염천터널_토공노반_113(43.430~43.440km, L=10m)

시 행 사	용 역 명	용 역 사	과 업 책 임 자	분 야 별 책 임 자
한국철도공사 KOREA RAILROAD	2017년도 호남고속선 오송-광주송정간 콘크리트궤도 점검용역	(주)한국구조물안전연구원 (주)한국국토안전연구원 (재)한국건설품질연구원	이 복 영	라 윤 강 김 경 기 윤 석 기

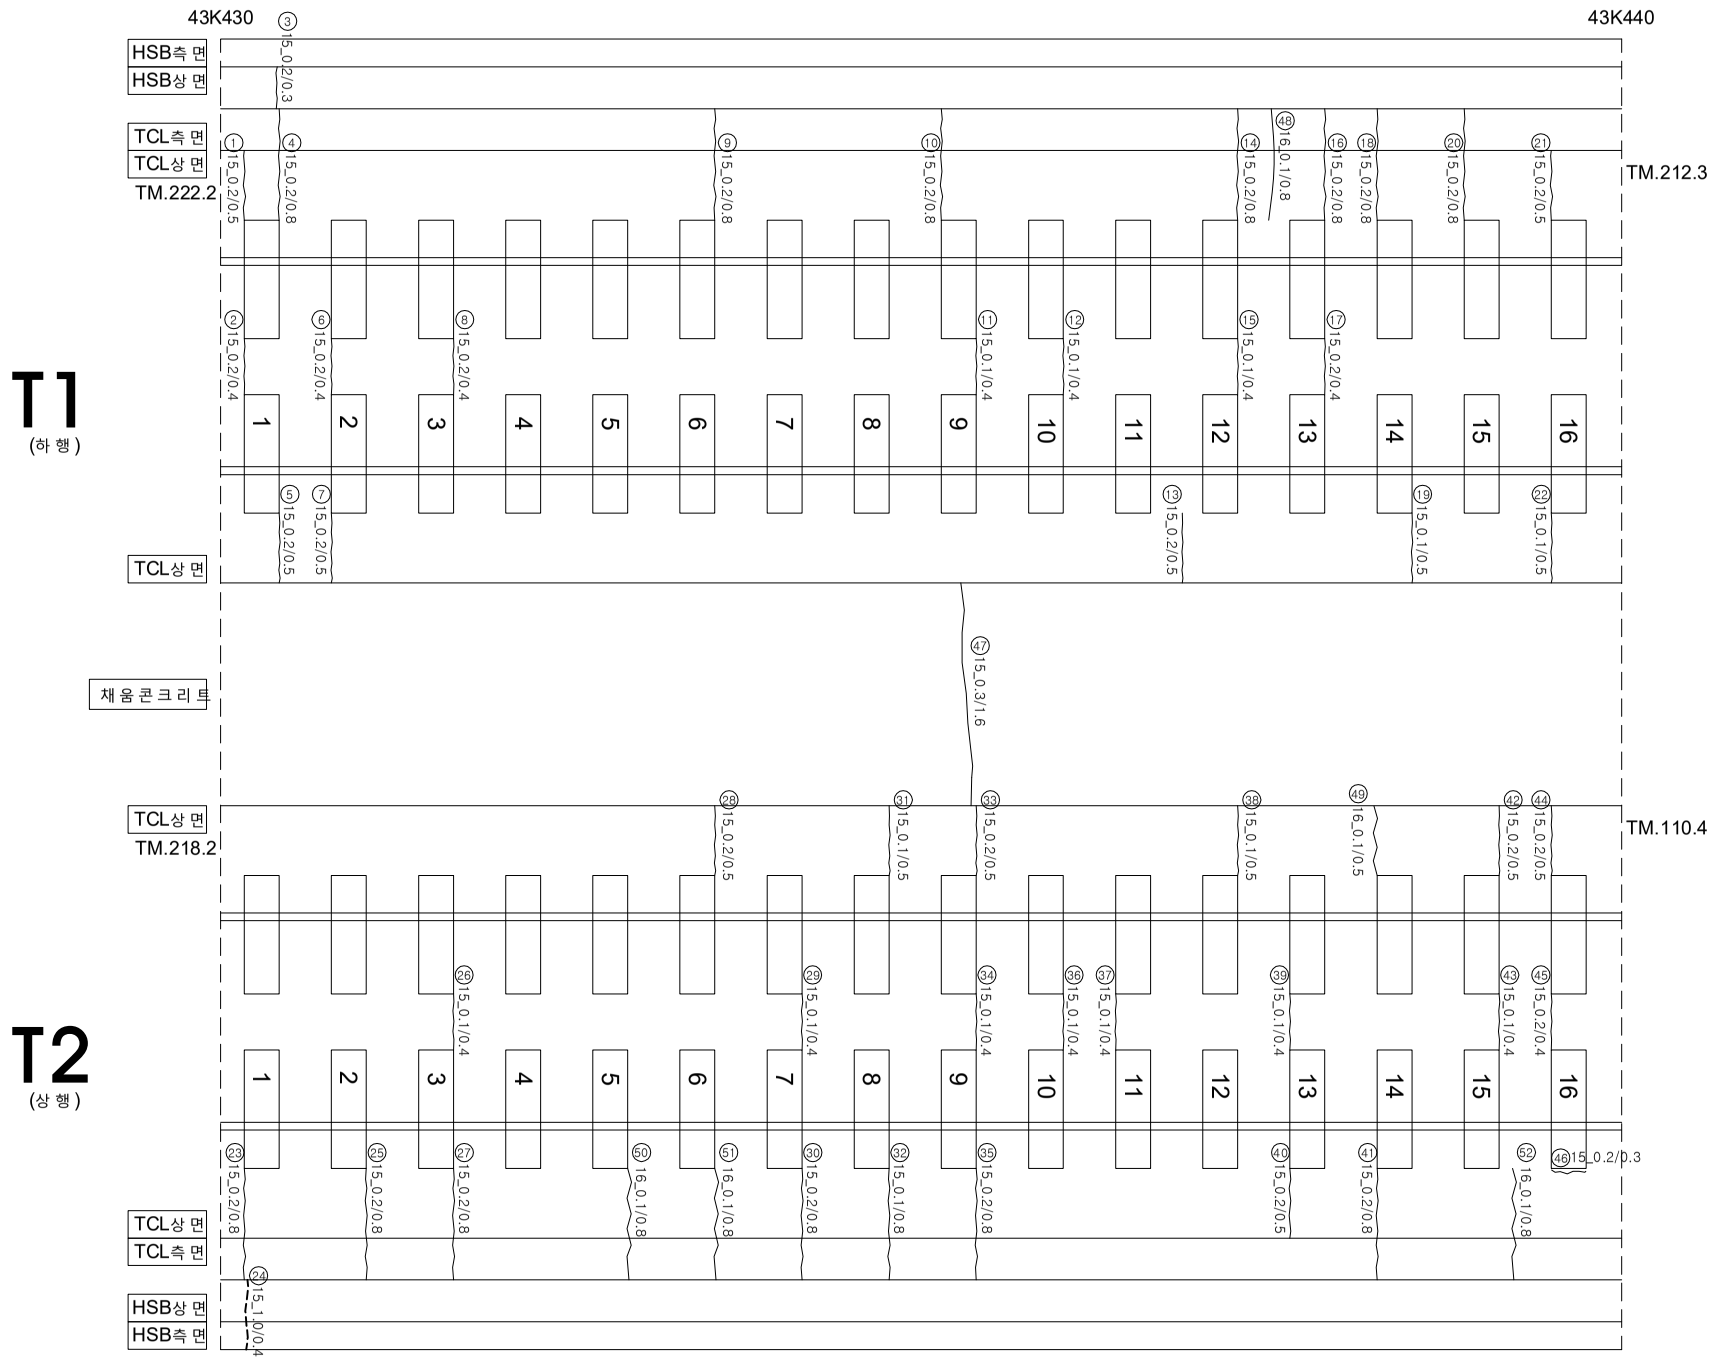
연번	손상	폭		연장		비고	연번	손상	폭		연장		비고
1	균열	0.2	㎜	0.5	m		56						
2	균열	0.2	㎜	0.4	m		57						
3	균열	0.2	㎜	0.3	m		58						
4	균열	0.2	㎜	0.8	m		59						
5	균열	0.2	㎜	0.5	m		60						
6	균열	0.2	㎜	0.4	m		61						
7	균열	0.2	㎜	0.5	m		62						
8	균열	0.2	㎜	0.4	m		63						
9	균열	0.2	㎜	0.8	m		64						
10	균열	0.2	㎜	0.8	m		65						
11	균열	0.1	㎜	0.4	m		66						
12	균열	0.1	㎜	0.4	m		67						
13	균열	0.2	㎜	0.5	m		68						
14	균열	0.2	㎜	0.8	m		69						
15	균열	0.1	㎜	0.4	m		70						
16	균열	0.2	㎜	0.8	m		71						
17	균열	0.2	㎜	0.4	m		72						
18	균열	0.2	㎜	0.8	m		73						
19	균열	0.1	㎜	0.5	m		74						
20	균열	0.2	㎜	0.8	m		75						
21	균열	0.2	㎜	0.5	m		76						
22	균열	0.1	㎜	0.5	m		77						
23	균열	0.2	㎜	0.8	m		78						
24	균열	1.0	㎜	0.4	m		79						
25	균열	0.2	㎜	0.8	m		80						
26	균열	0.1	㎜	0.4	m		81						
27	균열	0.2	㎜	0.8	m		82						
28	균열	0.2	㎜	0.5	m		83						
29	균열	0.1	㎜	0.4	m		84						
30	균열	0.2	㎜	0.8	m		85						
31	균열	0.1	㎜	0.5	m		86						
32	균열	0.1	㎜	0.8	m		87						
33	균열	0.2	㎜	0.5	m		88

34	균열	0.1	㎜	0.4	m		89						
35	균열	0.2	㎜	0.8	m		90						
36	균열	0.1	㎜	0.4	m		91						
37	균열	0.1	㎜	0.4	m		92						
38	균열	0.1	㎜	0.5	m		93						
39	균열	0.1	㎜	0.4	m		94						
40	균열	0.2	㎜	0.5	m		95						
41	균열	0.2	㎜	0.8	m		96						
42	균열	0.2	㎜	0.5	m		97						
43	균열	0.1	㎜	0.4	m		98						
44	균열	0.2	㎜	0.5	m		99						
45	균열	0.2	㎜	0.4	m		100						
46	균열	0.2	㎜	0.3	m		101						
47	균열	0.3	㎜	1.6	m		102						
48	균열	0.1	㎜	0.8	m		103						
49	균열	0.1	㎜	0.5	m		104						
50	균열	0.1	㎜	0.8	m		105						
51	균열	0.1	㎜	0.8	m		106						
52	균열	0.1	㎜	0.8	m		107						
53							108						
54							109						
55							110
