외관조사망도 번호
G21_염천터널_토공노반_132(43k620~43k630)

호남고속선 염천터널_토공노반_132(43.620~43.630km, L=10m)

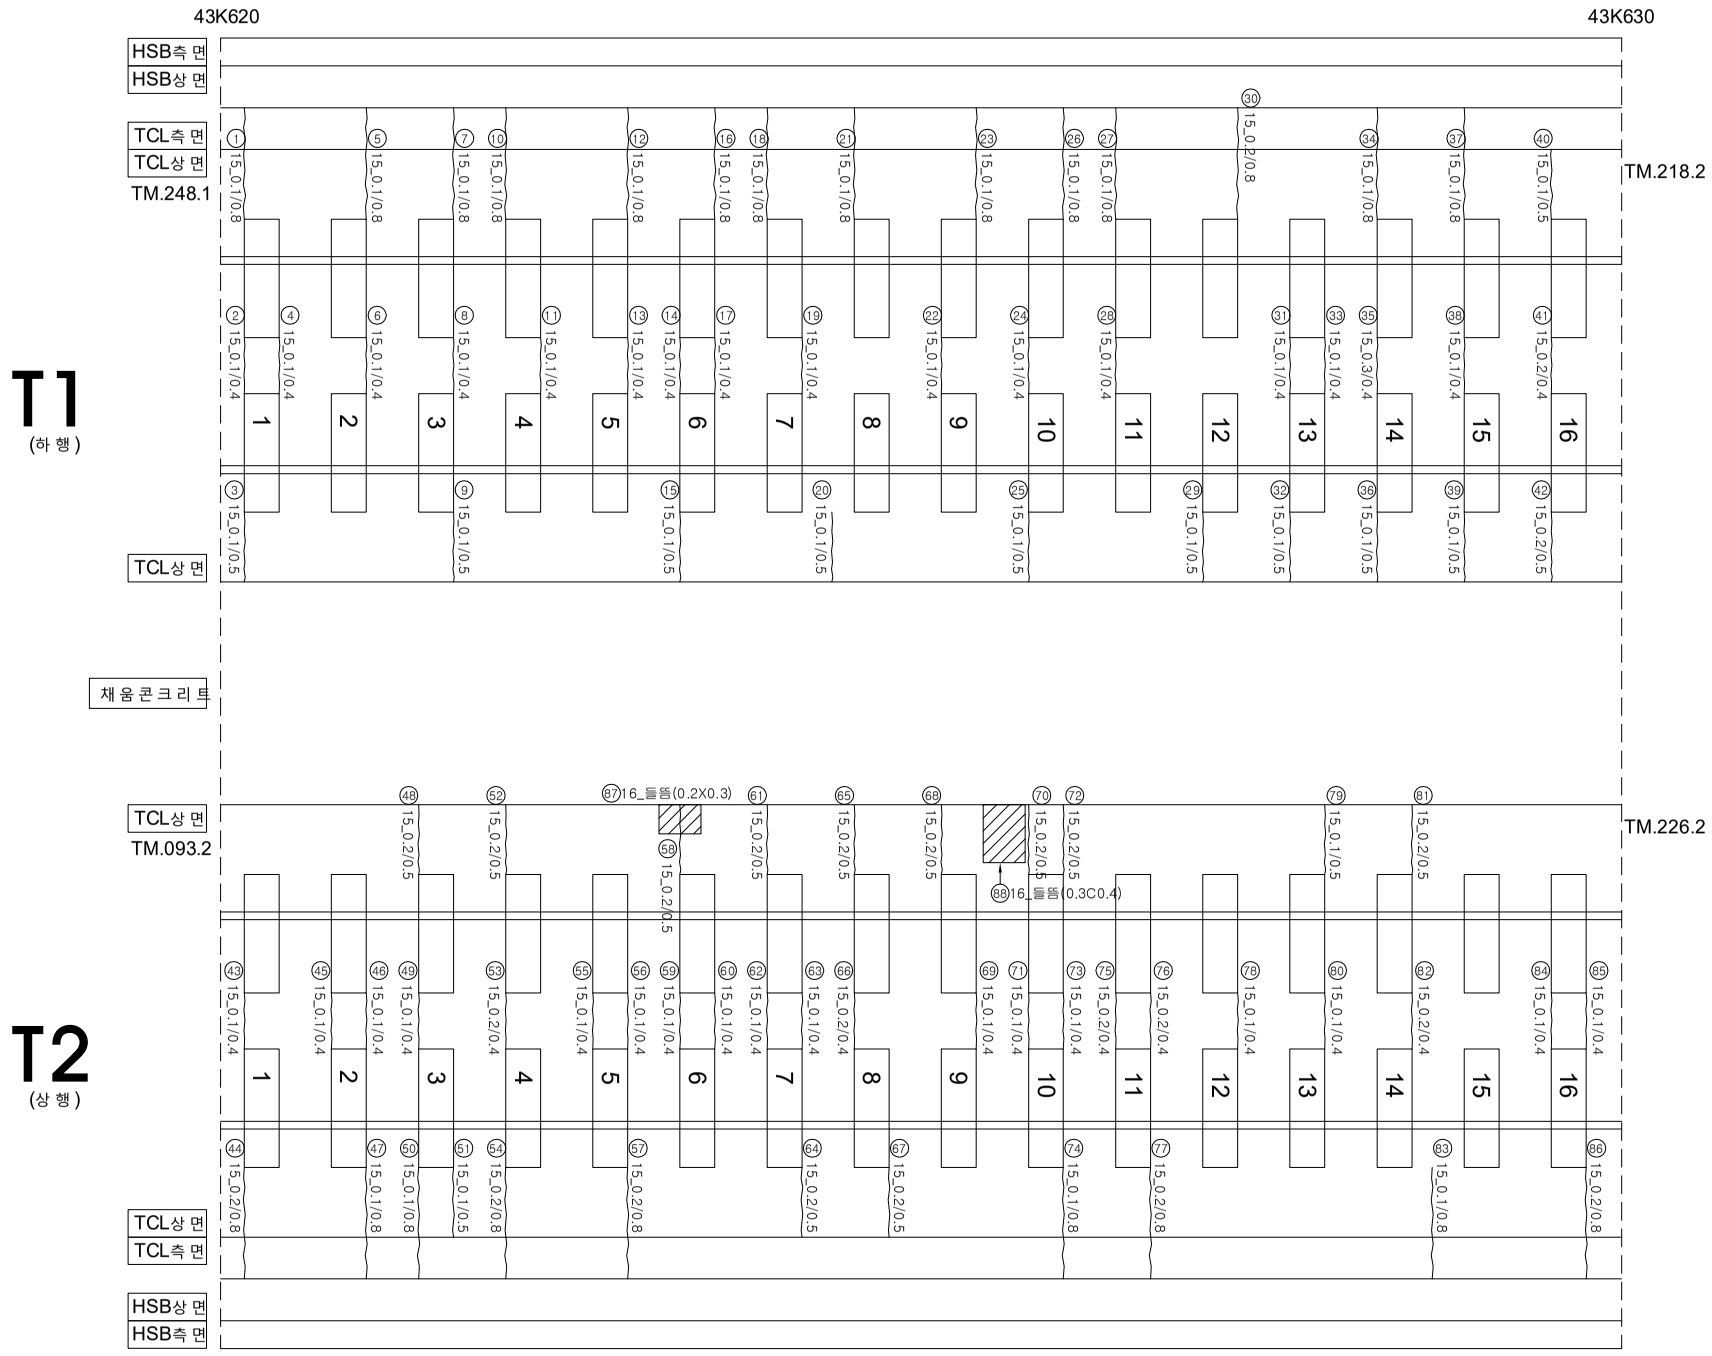
연번	손상	폭		연장		비고	연번	손상	폭		연장		비고
1	균열	0.1	㎜	0.8	m		56	균열	0.1	㎜	0.4	m	
2	균열	0.1	㎜	0.4	m		57	균열	0.1	㎜	0.5	m	
3	균열	0.1	㎜	0.5	m		58	균열	0.1	㎜	0.8	m	
4	균열	0.1	㎜	0.4	m		59	균열	0.1	㎜	0.4	m	
5	균열	0.1	㎜	0.8	m		60	균열	0.1	㎜	0.8	m	
6	균열	0.1	㎜	0.4	m		61	균열	0.1	㎜	0.4	m	
7	균열	0.1	㎜	0.8	m		62	균열	0.1	㎜	0.5	m	
8	균열	0.1	㎜	0.4	m		63	균열	0.1	㎜	0.8	m	
9	균열	0.1	㎜	0.5	m		64	균열	0.1	㎜	0.4	m	
10	균열	0.1	㎜	0.8	m		65	균열	0.1	㎜	0.8	m	
11	균열	0.1	㎜	0.4	m		66	균열	0.2	㎜	0.4	m	
12	균열	0.1	㎜	0.8	m		67	균열	0.2	㎜	0.5	m	
13	균열	0.1	㎜	0.4	m		68	균열	0.2	㎜	0.5	m	
14	균열	0.1	㎜	0.4	m		69	균열	0.1	㎜	0.4	m	
15	균열	0.1	㎜	0.5	m		70	균열	0.2	㎜	0.5	m	
16	균열	0.1	㎜	0.8	m		71	균열	0.1	㎜	0.4	m	
17	균열	0.1	㎜	0.4	m		72	균열	0.2	㎜	0.5	m	
18	균열	0.1	㎜	0.8	m		73	균열	0.1	㎜	0.4	m	
19	균열	0.1	㎜	0.4	m		74	균열	0.1	㎜	0.8	m	
20	균열	0.1	㎜	0.5	m		75	균열	0.2	㎜	0.4	m	
21	균열	0.1	㎜	0.8	m		76	균열	0.2	㎜	0.4	m	
22	균열	0.1	㎜	0.4	m		77	균열	0.2	㎜	0.8	m	
23	균열	0.1	㎜	0.8	m		78	균열	0.1	㎜	0.4	m	
24	균열	0.1	㎜	0.4	m		79	균열	0.1	㎜	0.5	m

25	균열	0.1	㎜	0.5	m		80	균열	0.1	㎜	0.4	m	
26	균열	0.1	㎜	0.8	m		81	균열	0.2	㎜	0.5	m	
27	균열	0.1	㎜	0.8	m		82	균열	0.2	㎜	0.4	m	
28	균열	0.1	㎜	0.4	m		83	균열	0.1	㎜	0.8	m	
29	균열	0.1	㎜	0.5	m		84	균열	0.1	㎜	0.4	m	
30	균열	0.2	㎜	0.8	m		85	균열	0.1	㎜	0.4	m	
31	균열	0.1	㎜	0.4	m		86	균열	0.2	㎜	0.8	m	
32	균열	0.1	㎜	0.5	m		87	들뜸	0.2	m	0.3	m	0.06
33	균열	0.1	㎜	0.4	m		88	들뜸	0.3	m	0.4	m	0.12
34	균열	0.1	㎜	0.8	m		89						
35	균열	0.3	㎜	0.4	m		90						
36	균열	0.1	㎜	0.5	m		91						
37	균열	0.1	㎜	0.8	m		92						
38	균열	0.1	㎜	0.4	m		93						
39	균열	0.1	㎜	0.5	m		94						
40	균열	0.1	㎜	0.5	m		95						
41	균열	0.2	㎜	0.4	m		96						
42	균열	0.2	㎜	0.5	m		97						
43	균열	0.1	㎜	0.8	m		98						
44	균열	0.1	㎜	0.4	m		99						
45	균열	0.1	㎜	0.5	m		100						
46	균열	0.1	㎜	0.4	m		101						
47	균열	0.1	㎜	0.8	m		102						
48	균열	0.1	㎜	0.4	m		103						
49	균열	0.1	㎜	0.8	m		104						
50	균열	0.1	㎜	0.4	m		105						
51	균열	0.1	㎜	0.5	m		106						
52	균열	0.1	㎜	0.8	m		107						
53	균열	0.1	㎜	0.4	m		108						
54	균열	0.1	㎜	0.8	m		109

55	균열	0.1	㎜	0.4	m		110
