외관조사망도 번호
G21_염천터널_토공노반_134(43k640~43k650)

호남고속선 염천터널_토공노반_134(43.640~43.650km, L=10m)

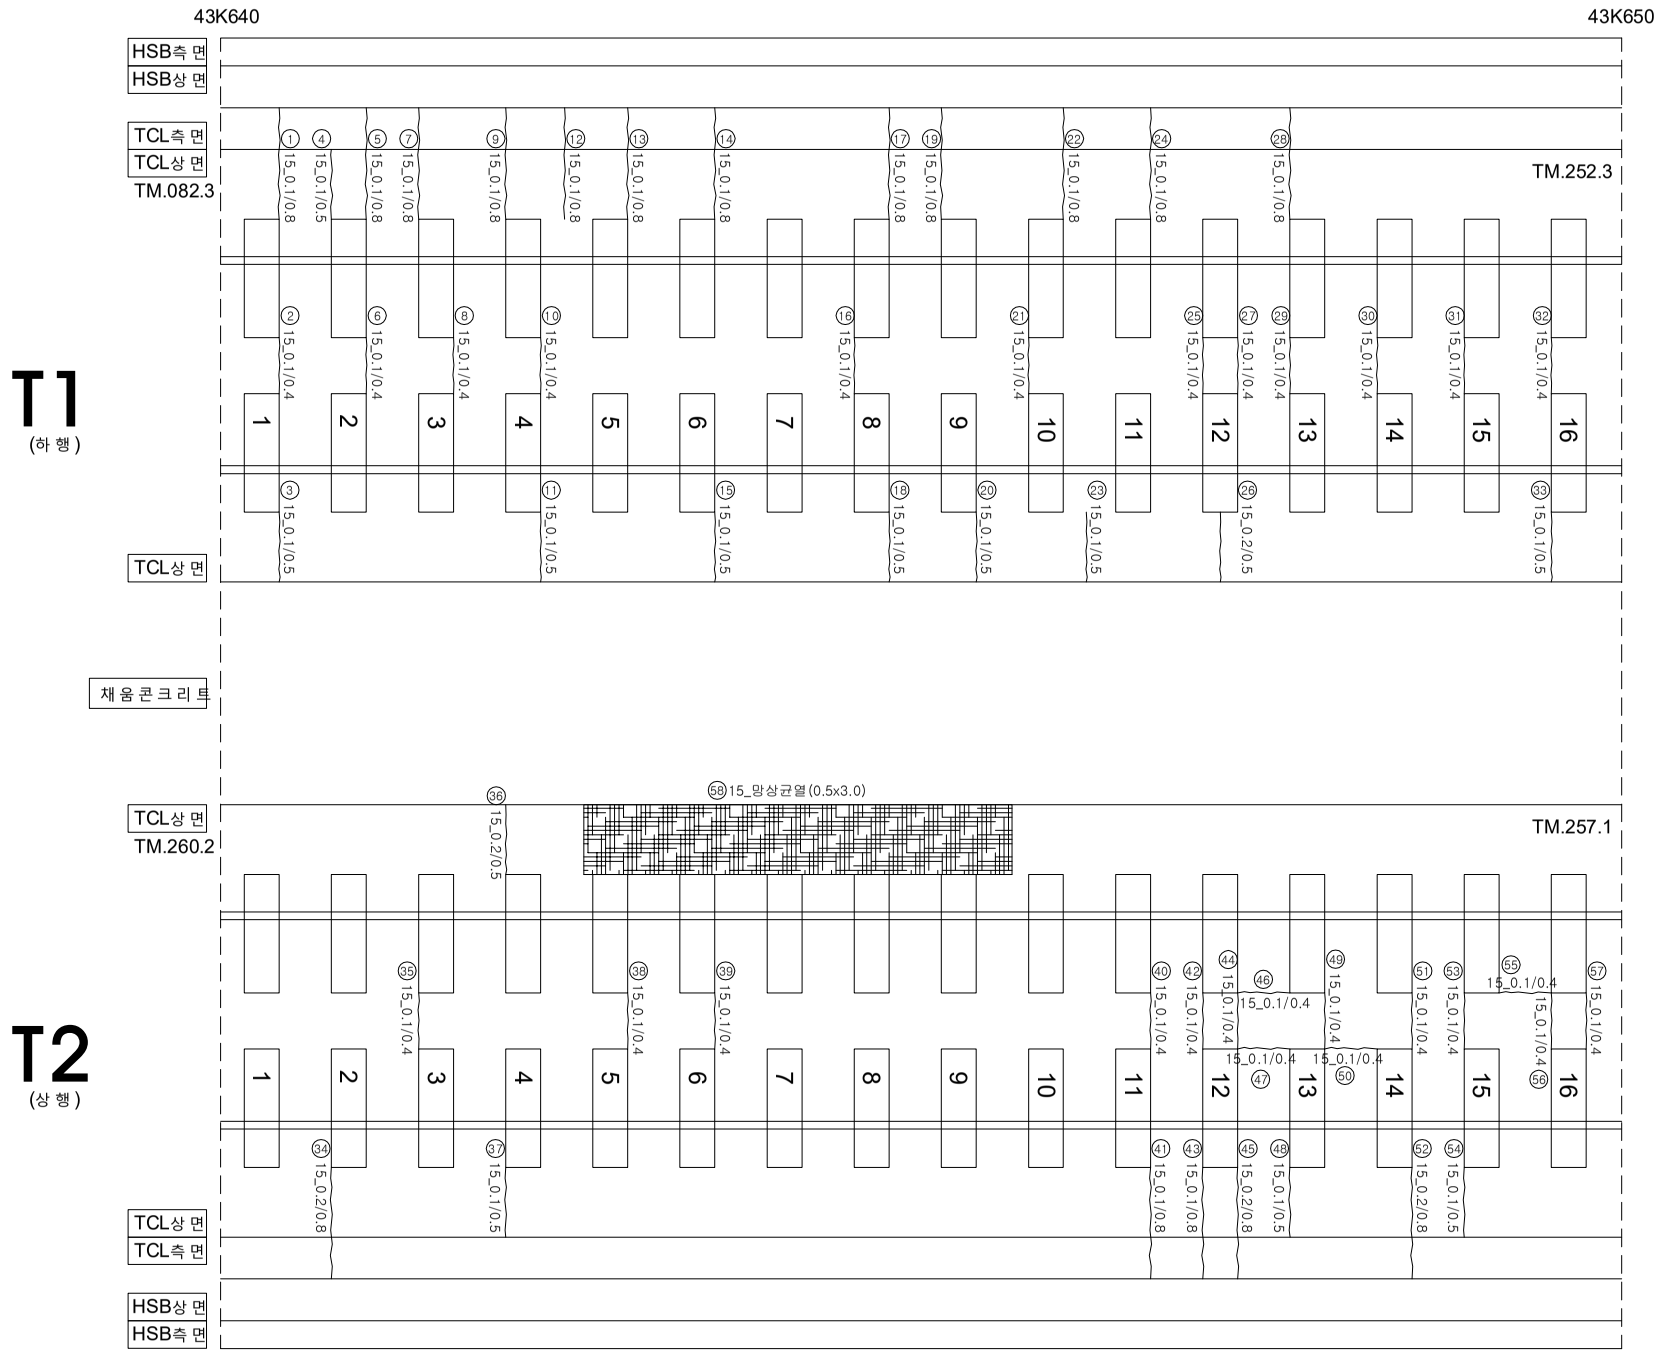
연번	손상	폭		연장		비고	연번	손상	폭		연장		비고
1	균열	0.1	㎜	0.8	m		56	균열	0.1	㎜	0.4	m	
2	균열	0.1	㎜	0.4	m		57	균열	0.1	㎜	0.4	m	
3	균열	0.1	㎜	0.5	m		58	망상균열	0.5	m	3.0	m	1.50
4	균열	0.1	㎜	0.5	m		59						
5	균열	0.1	㎜	0.8	m		60						
6	균열	0.1	㎜	0.4	m		61						
7	균열	0.1	㎜	0.8	m		62						
8	균열	0.1	㎜	0.4	m		63						
9	균열	0.1	㎜	0.8	m		64						
10	균열	0.1	㎜	0.4	m		65						
11	균열	0.1	㎜	0.5	m		66						
12	균열	0.1	㎜	0.8	m		67						
13	균열	0.1	㎜	0.8	m		68						
14	균열	0.1	㎜	0.8	m		69						
15	균열	0.1	㎜	0.5	m		70						
16	균열	0.1	㎜	0.4	m		71						
17	균열	0.1	㎜	0.8	m		72						
18	균열	0.1	㎜	0.5	m		73						
19	균열	0.1	㎜	0.8	m		74						
20	균열	0.1	㎜	0.5	m		75						
21	균열	0.1	㎜	0.4	m		76						
22	균열	0.1	㎜	0.8	m		77						
23	균열	0.1	㎜	0.5	m		78						
24	균열	0.1	㎜	0.8	m		79						
25	균열	0.1	㎜	0.4	m		80						
26	균열	0.2	㎜	0.5	m		81						
27	균열	0.1	㎜	0.4	m		82						
28	균열	0.1	㎜	0.8	m		83						
29	균열	0.1	㎜	0.4	m		84						
30	균열	0.1	㎜	0.4	m		85						
31	균열	0.1	㎜	0.4	m		86						
32	균열	0.1	㎜	0.4	m		87

33	균열	0.1	㎜	0.5	m		88						
34	균열	0.2	㎜	0.8	m		89						
35	균열	0.1	㎜	0.4	m		90						
36	균열	0.2	㎜	0.5	m		91						
37	균열	0.1	㎜	0.5	m		92						
38	균열	0.1	㎜	0.4	m		93						
39	균열	0.1	㎜	0.4	m		94						
40	균열	0.1	㎜	0.4	m		95						
41	균열	0.1	㎜	0.8	m		96						
42	균열	0.1	㎜	0.4	m		97						
43	균열	0.1	㎜	0.8	m		98						
44	균열	0.1	㎜	0.4	m		99						
45	균열	0.2	㎜	0.8	m		100						
46	균열	0.1	㎜	0.4	m		101						
47	균열	0.1	㎜	0.4	m		102						
48	균열	0.1	㎜	0.5	m		103						
49	균열	0.1	㎜	0.4	m		104						
50	균열	0.1	㎜	0.4	m		105						
51	균열	0.1	㎜	0.4	m		106						
52	균열	0.2	㎜	0.8	m		107						
53	균열	0.1	㎜	0.4	m		108						
54	균열	0.1	㎜	0.5	m		109						
55	균열	0.1	㎜	0.4	m		110
