호남고속선 염천터널_토공노반_101(43.310~43.320km, L=10m)

외관조사망도 번호
G21_염천터널_토공노반_101(43k310~43k320)

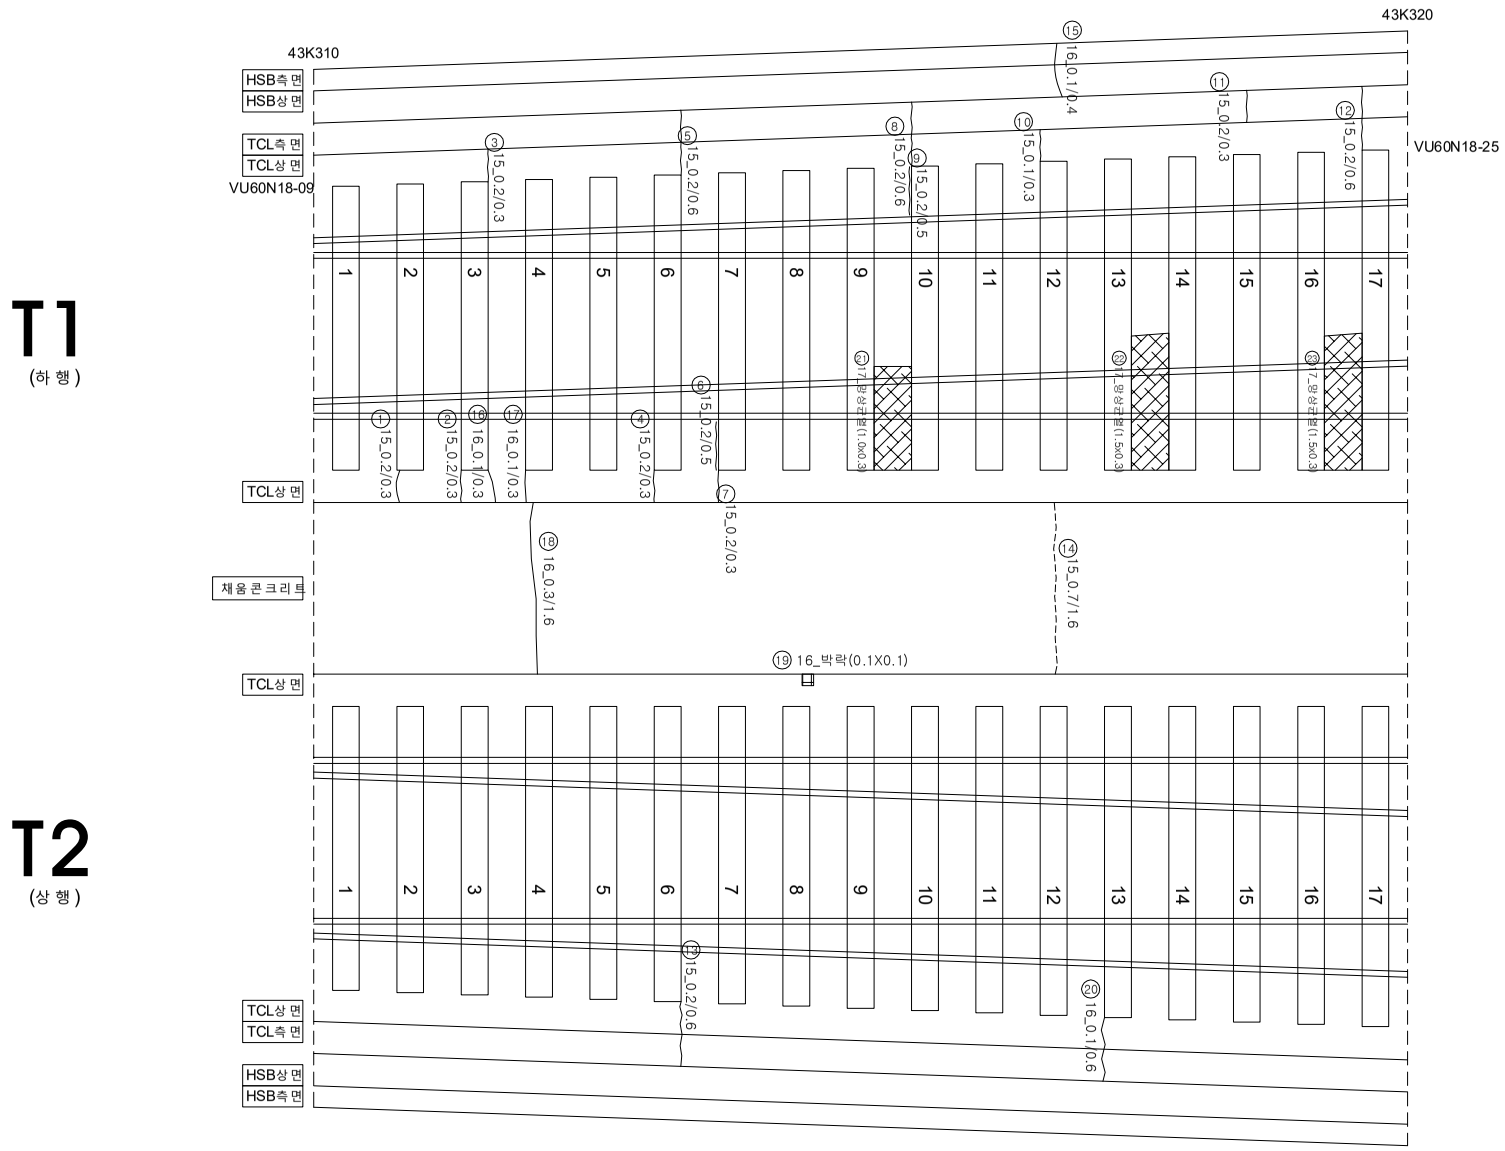
연번	손상	폭		연장		비고	연번	손상	폭		연장		비고
1	균열	0.2	㎜	0.3	m		56						
2	균열	0.2	㎜	0.3	m		57						
3	균열	0.2	㎜	0.3	m		58						
4	균열	0.2	㎜	0.3	m		59						
5	균열	0.2	㎜	0.6	m		60						
6	경계부 균열	0.2	㎜	0.5	m		61						
7	균열	0.2	㎜	0.3	m		62						
8	균열	0.2	㎜	0.6	m		63						
9	경계부 균열	0.2	㎜	0.5	m		64						
10	균열	0.1	㎜	0.3	m		65						
11	균열	0.2	㎜	0.3	m		66						
12	균열	0.2	㎜	0.6	m		67						
13	균열	0.2	㎜	0.6	m		68						
14	균열	0.7	㎜	1.6	m		69						
15	균열	0.1	㎜	0.4	m		70						
16	균열	0.1	㎜	0.3	m		71						
17	균열	0.1	㎜	0.3	m		72						
18	균열	0.3	㎜	1.6	m		73						
19	박락	0.1	m	0.1	m		74						
20	균열	0.1	㎜	0.6	m		75						
21	망상균열	1.0	㎜	0.3	m	신 규	76						
22	망상균열	1.5	㎜	0.3	m	신 규	77						
23	망상균열	1.5	㎜	0.3	m	신 규	78						
24							79						
25							80						
26							81						
27							82						
28							83						
29							84						
30							85						
31							86						
32							87						
33							88						
34							89						
35							90						
36							91						
37							92

38							93						
39							94						
40							95						
41							96						
42							97						
43							98						
44							99						
45							100						
46							101						
47							102						
48							103						
49							104						
50							105						
51							106						
52							107						
53							108						
54							109						
55							110
