호남고속선 염천터널_토공노반_103(43.330~43.340km, L=10m)

외관조사망도 번호
G21_염천터널_토공노반_103(43k330~43k340)

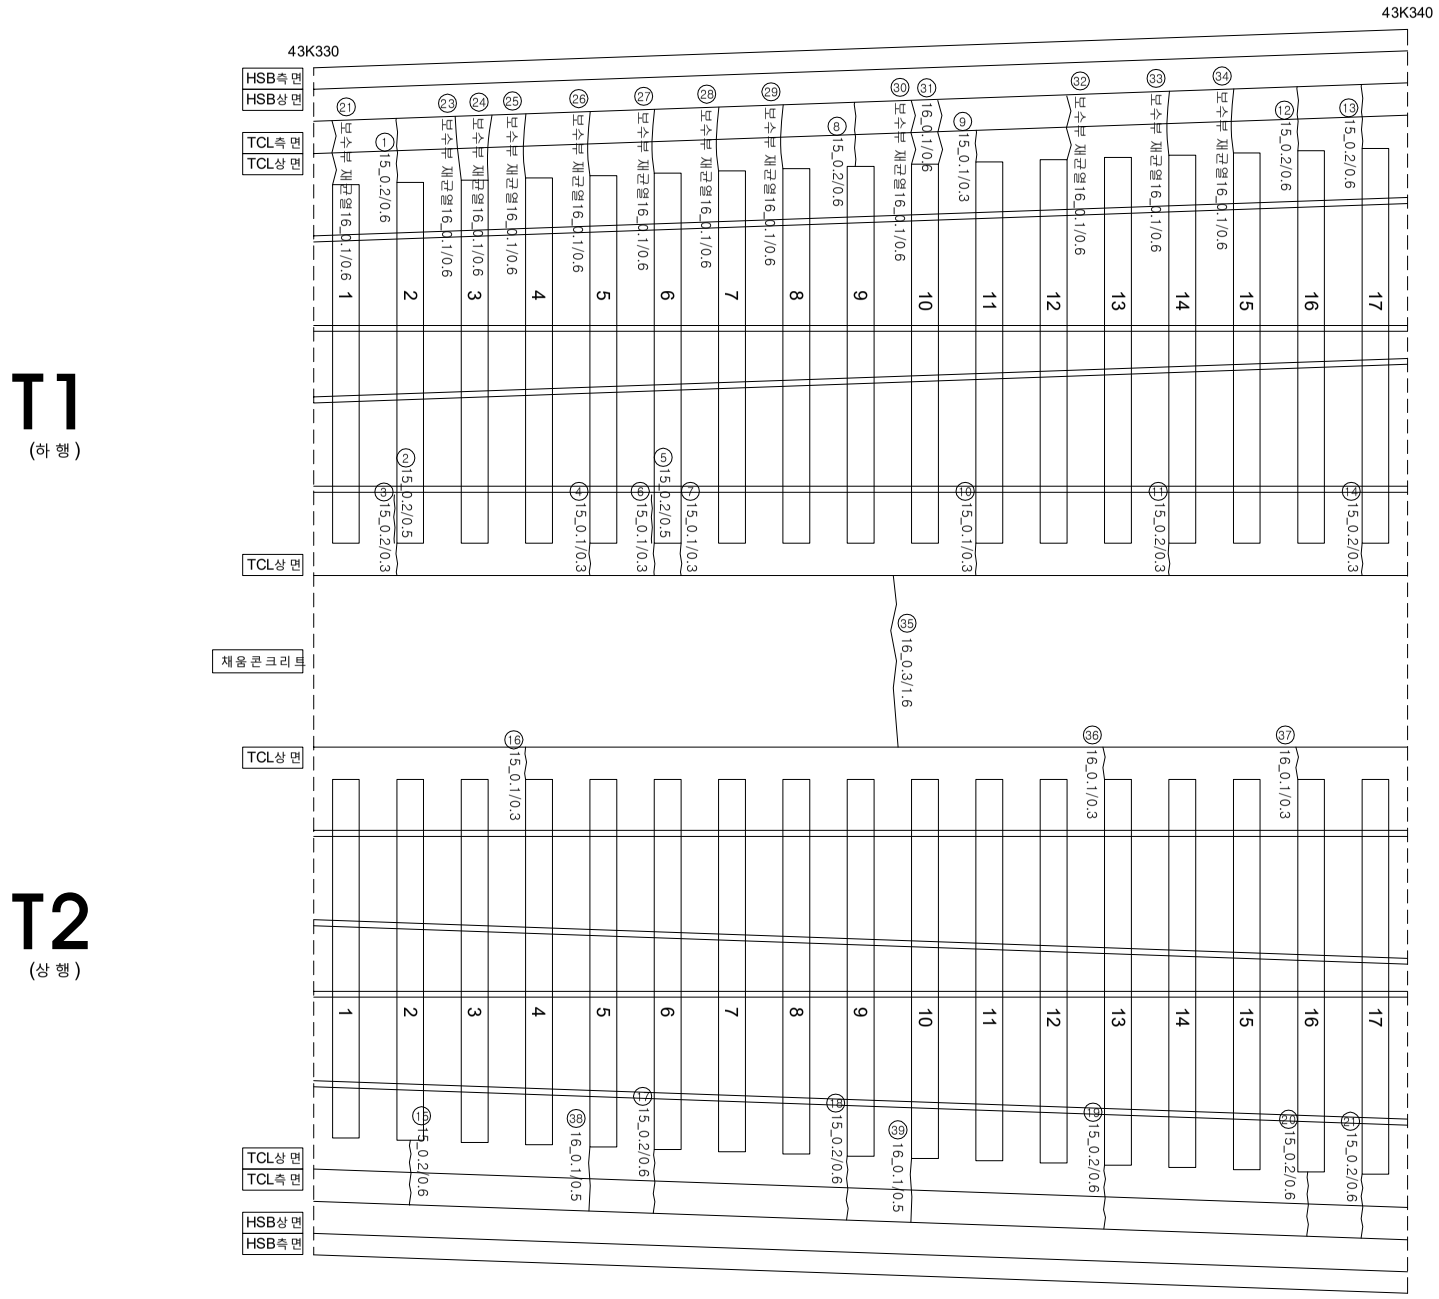
연번	손상	폭		연장		비고	연번	손상	폭		연장		비고
1	균열	0.2	㎜	0.6	m		56						
2	균열	0.2	㎜	0.5	m		57						
3	경계부 균열	0.2	㎜	0.3	m		58						
4	균열	0.1	㎜	0.3	m		59						
5	균열	0.2	㎜	0.5	m		60						
6	경계부 균열	0.1	㎜	0.3	m		61						
7	균열	0.1	㎜	0.3	m		62						
8	균열	0.2	㎜	0.6	m		63						
9	균열	0.1	㎜	0.3	m		64						
10	균열	0.1	㎜	0.3	m		65						
11	균열	0.2	㎜	0.3	m		66						
12	균열	0.2	㎜	0.6	m		67						
13	균열	0.2	㎜	0.6	m		68						
14	균열	0.2	㎜	0.3	m		69						
15	균열	0.2	㎜	0.6	m		70						
16	균열	0.1	㎜	0.3	m		71						
17	균열	0.2	㎜	0.6	m		72						
18	균열	0.2	㎜	0.6	m		73						
19	균열	0.2	㎜	0.6	m		74						
20	균열	0.2	㎜	0.6	m		75						
21	균열	0.2	㎜	0.6	m		76						
22	균열	0.1	㎜	0.6	m		77						
23	균열	0.1	㎜	0.6	m		78						
24	균열	0.1	㎜	0.6	m		79						
25	균열	0.1	㎜	0.6	m		80						
26	균열	0.1	㎜	0.6	m		81						
27	균열	0.1	㎜	0.6	m		82						
28	균열	0.1	㎜	0.6	m		83						
29	균열	0.1	㎜	0.6	m		84						
30	균열	0.1	㎜	0.6	m		85						
31	균열	0.1	㎜	0.6	m		86						
32	균열	0.1	㎜	0.6	m		87						
33	균열	0.1	㎜	0.6	m		88

34	균열	0.1	㎜	0.6	m		89						
35	균열	0.3	㎜	1.6	m		90						
36	균열	0.1	㎜	0.3	m		91						
37	균열	0.1	㎜	0.3	m		92						
38	균열	0.1	㎜	0.5	m		93						
39	균열	0.1	㎜	0.5	m		94						
40							95						
41							96						
42							97						
43							98						
44							99						
45							100						
46							101						
47							102						
48							103						
49							104						
50							105						
51							106						
52							107						
53							108						
54							109						
55							110
