외관조사망도 번호
G21_염천터널_토공노반_14(42k440~42k450)

호남고속선 염천터널_토공노반_14(42.440~42.450km, L=10m)

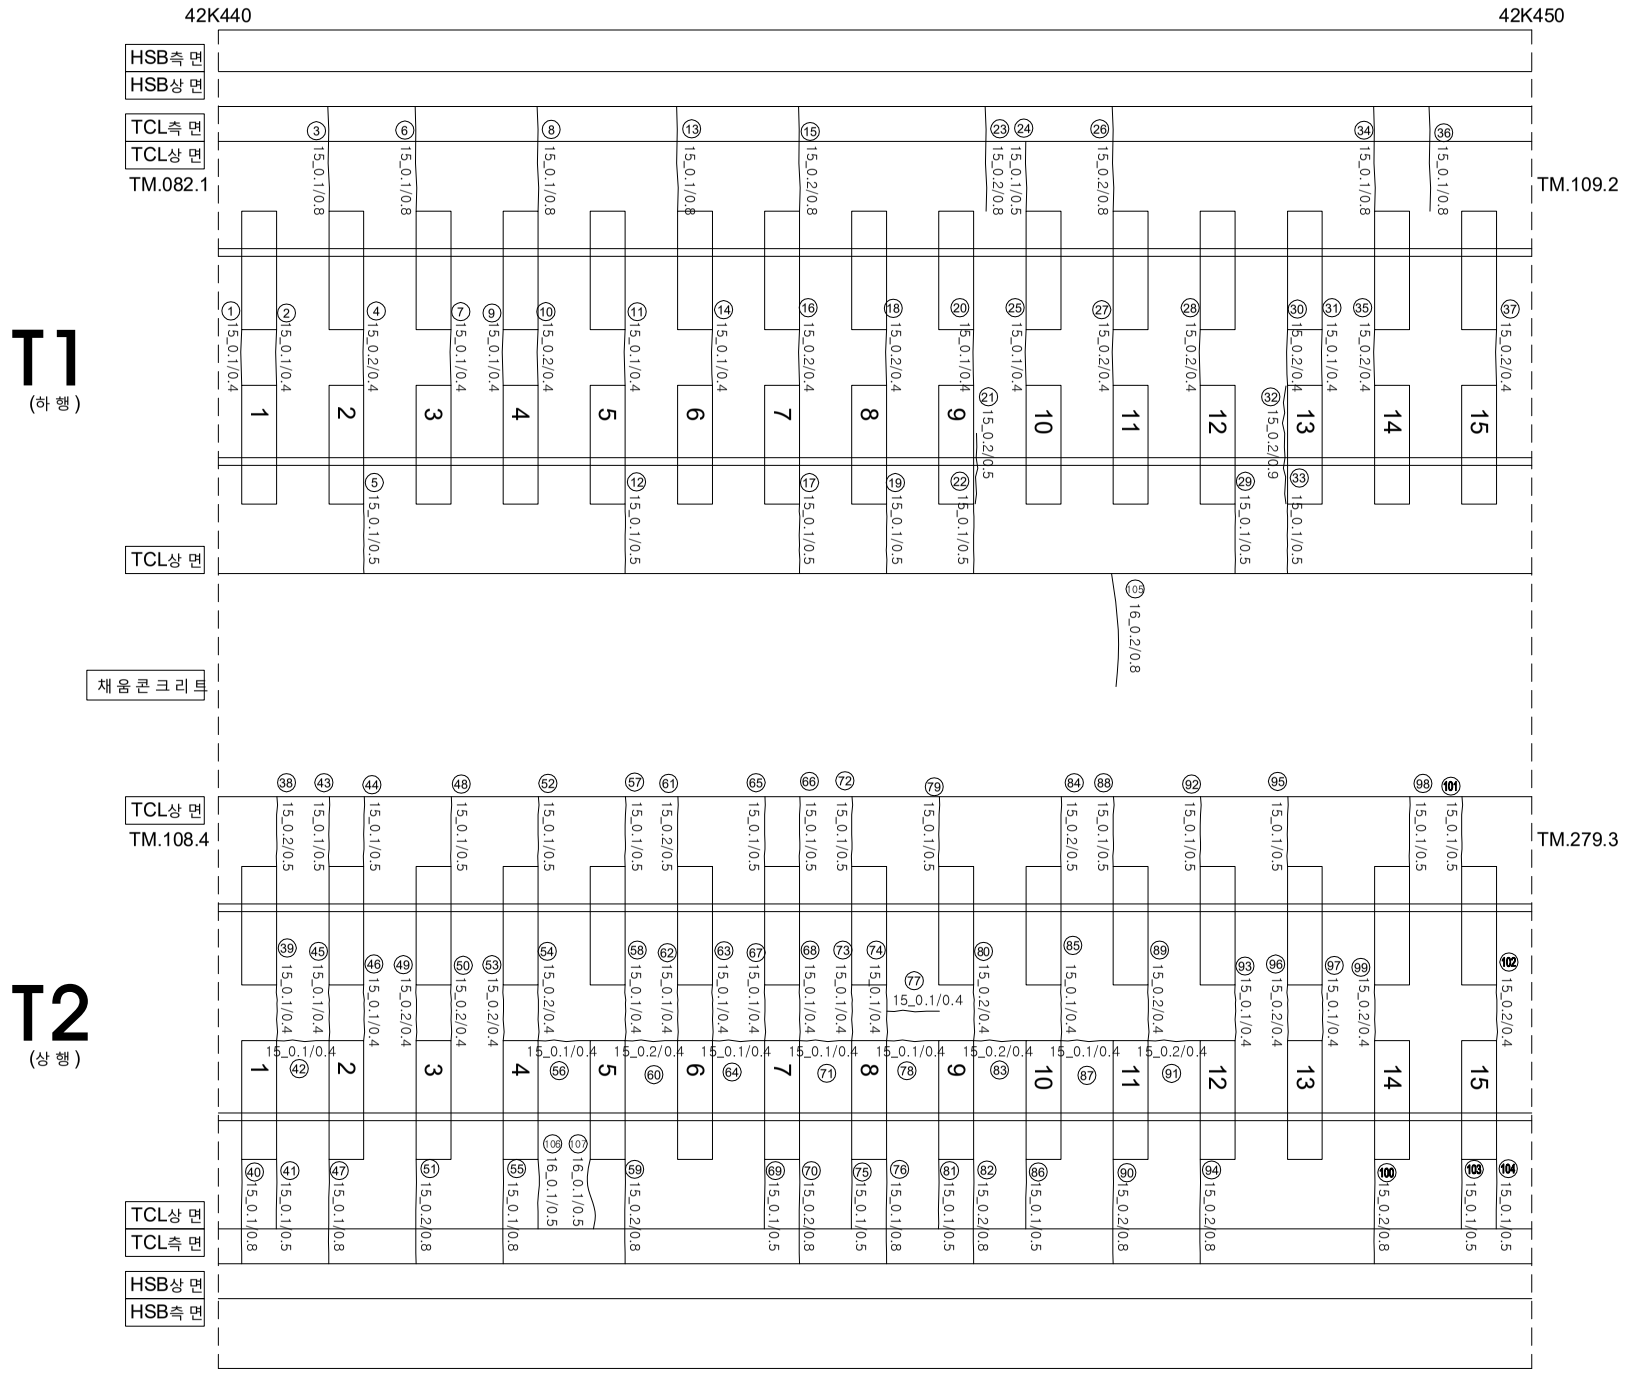
연번	손상	폭		연장		비고	연번	손상	폭		연장		비고
1	균열	0.1	㎜	0.4	m		56	균열	0.1	㎜	0.4	m	
2	균열	0.1	㎜	0.4	m		57	균열	0.1	㎜	0.5	m	
3	균열	0.1	㎜	0.8	m		58	균열	0.1	㎜	0.4	m	
4	균열	0.2	㎜	0.4	m		59	균열	0.2	㎜	0.8	m	
5	균열	0.1	㎜	0.5	m		60	균열	0.2	㎜	0.4	m	
6	균열	0.1	㎜	0.8	m		61	균열	0.2	㎜	0.5	m	
7	균열	0.1	㎜	0.4	m		62	균열	0.1	㎜	0.4	m	
8	균열	0.1	㎜	0.8	m		63	균열	0.1	㎜	0.8	m	
9	균열	0.1	㎜	0.4	m		64	균열	0.1	㎜	0.5	m	
10	균열	0.2	㎜	0.4	m		65	균열	0.1	㎜	0.4	m	
11	균열	0.1	㎜	0.4	m		66	균열	0.1	㎜	0.5	m	
12	균열	0.1	㎜	0.5	m		67	균열	0.1	㎜	0.5	m	
13	균열	0.1	㎜	0.8	m		68	균열	0.1	㎜	0.4	m	
14	균열	0.1	㎜	0.4	m		69	균열	0.1	㎜	0.4	m	
15	균열	0.2	㎜	0.8	m		70	균열	0.1	㎜	0.8	m	
16	균열	0.2	㎜	0.4	m		71	균열	0.1	㎜	0.5	m	
17	균열	0.1	㎜	0.5	m		72	균열	0.2	㎜	0.4	m	
18	균열	0.2	㎜	0.4	m		73	균열	0.2	㎜	0.4	m	
19	균열	0.1	㎜	0.5	m		74	균열	0.2	㎜	0.8	m	
20	균열	0.1	㎜	0.4	m		75	균열	0.1	㎜	0.5	m	
21	균열	0.2	㎜	0.5	m		76	균열	0.2	㎜	0.4	m	
22	경계부균열	0.1	㎜	0.5	m		77	균열	0.2	㎜	0.4	m	
23	균열	0.2	㎜	0.8	m		78	균열	0.1	㎜	0.8	m	
24	균열	0.1	㎜	0.5	m		79	균열	0.1	㎜	0.4	m

25	균열	0.1	㎜	0.4	m		80	균열	0.1	㎜	0.5	m	
26	균열	0.2	㎜	0.8	m		81	균열	0.1	㎜	0.4	m	
27	균열	0.2	㎜	0.4	m		82	균열	0.2	㎜	0.8	m	
28	균열	0.2	㎜	0.4	m		83	균열	0.2	㎜	0.4	m	
29	균열	0.1	㎜	0.5	m		84	균열	0.2	㎜	0.5	m	
30	균열	0.2	㎜	0.4	m		85	균열	0.1	㎜	0.4	m	
31	균열	0.1	㎜	0.4	m		86	균열	0.1	㎜	0.5	m	
32	경계부균열	0.2	㎜	0.9	m		87	균열	0.1	㎜	0.4	m	
33	균열	0.1	㎜	0.5	m		88	균열	0.1	㎜	0.5	m	
34	균열	0.1	㎜	0.8	m		89	균열	0.2	㎜	0.4	m	
35	균열	0.2	㎜	0.4	m		90	균열	0.2	㎜	0.8	m	
36	균열	0.1	㎜	0.8	m		91	균열	0.2	㎜	0.4	m	
37	균열	0.2	㎜	0.4	m		92	균열	0.1	㎜	0.5	m	
38	균열	0.2	㎜	0.5	m		93	균열	0.1	㎜	0.4	m	
39	균열	0.1	㎜	0.4	m		94	균열	0.2	㎜	0.8	m	
40	균열	0.1	㎜	0.8	m		95	균열	0.1	㎜	0.5	m	
41	균열	0.1	㎜	0.5	m		96	균열	0.2	㎜	0.4	m	
42	균열	0.1	㎜	0.4	m		97	균열	0.1	㎜	0.4	m	
43	균열	0.1	㎜	0.5	m		98	균열	0.1	㎜	0.5	m	
44	균열	0.1	㎜	0.5	m		99	균열	0.2	㎜	0.4	m	
45	균열	0.1	㎜	0.4	m		100	균열	0.2	㎜	0.8	m	
46	균열	0.1	㎜	0.4	m		101	균열	0.1	㎜	0.5	m	
47	균열	0.1	㎜	0.8	m		102	균열	0.2	㎜	0.4	m	
48	균열	0.1	㎜	0.5	m		103	균열	0.1	㎜	0.5	m	
49	균열	0.2	㎜	0.4	m		104	균열	0.1	㎜	0.5	m

50	균열	0.2	㎜	0.4	m		105	균열	0.2	㎜	0.8	m	
51	균열	0.2	㎜	0.8	m		106	균열	0.1	㎜	0.5	m	
52	균열	0.1	㎜	0.5	m		107	균열	0.1	㎜	0.5	m	
53	균열	0.2	㎜	0.4	m		108						
54	균열	0.2	㎜	0.4	m		109						
55	균열	0.1	㎜	0.8	m		110
