호남고속선 염천터널_토공노반_105(43.350~43.360km, L=10m)

외관조사망도 번호
G21_염천터널_토공노반_105(43k350~43k360)

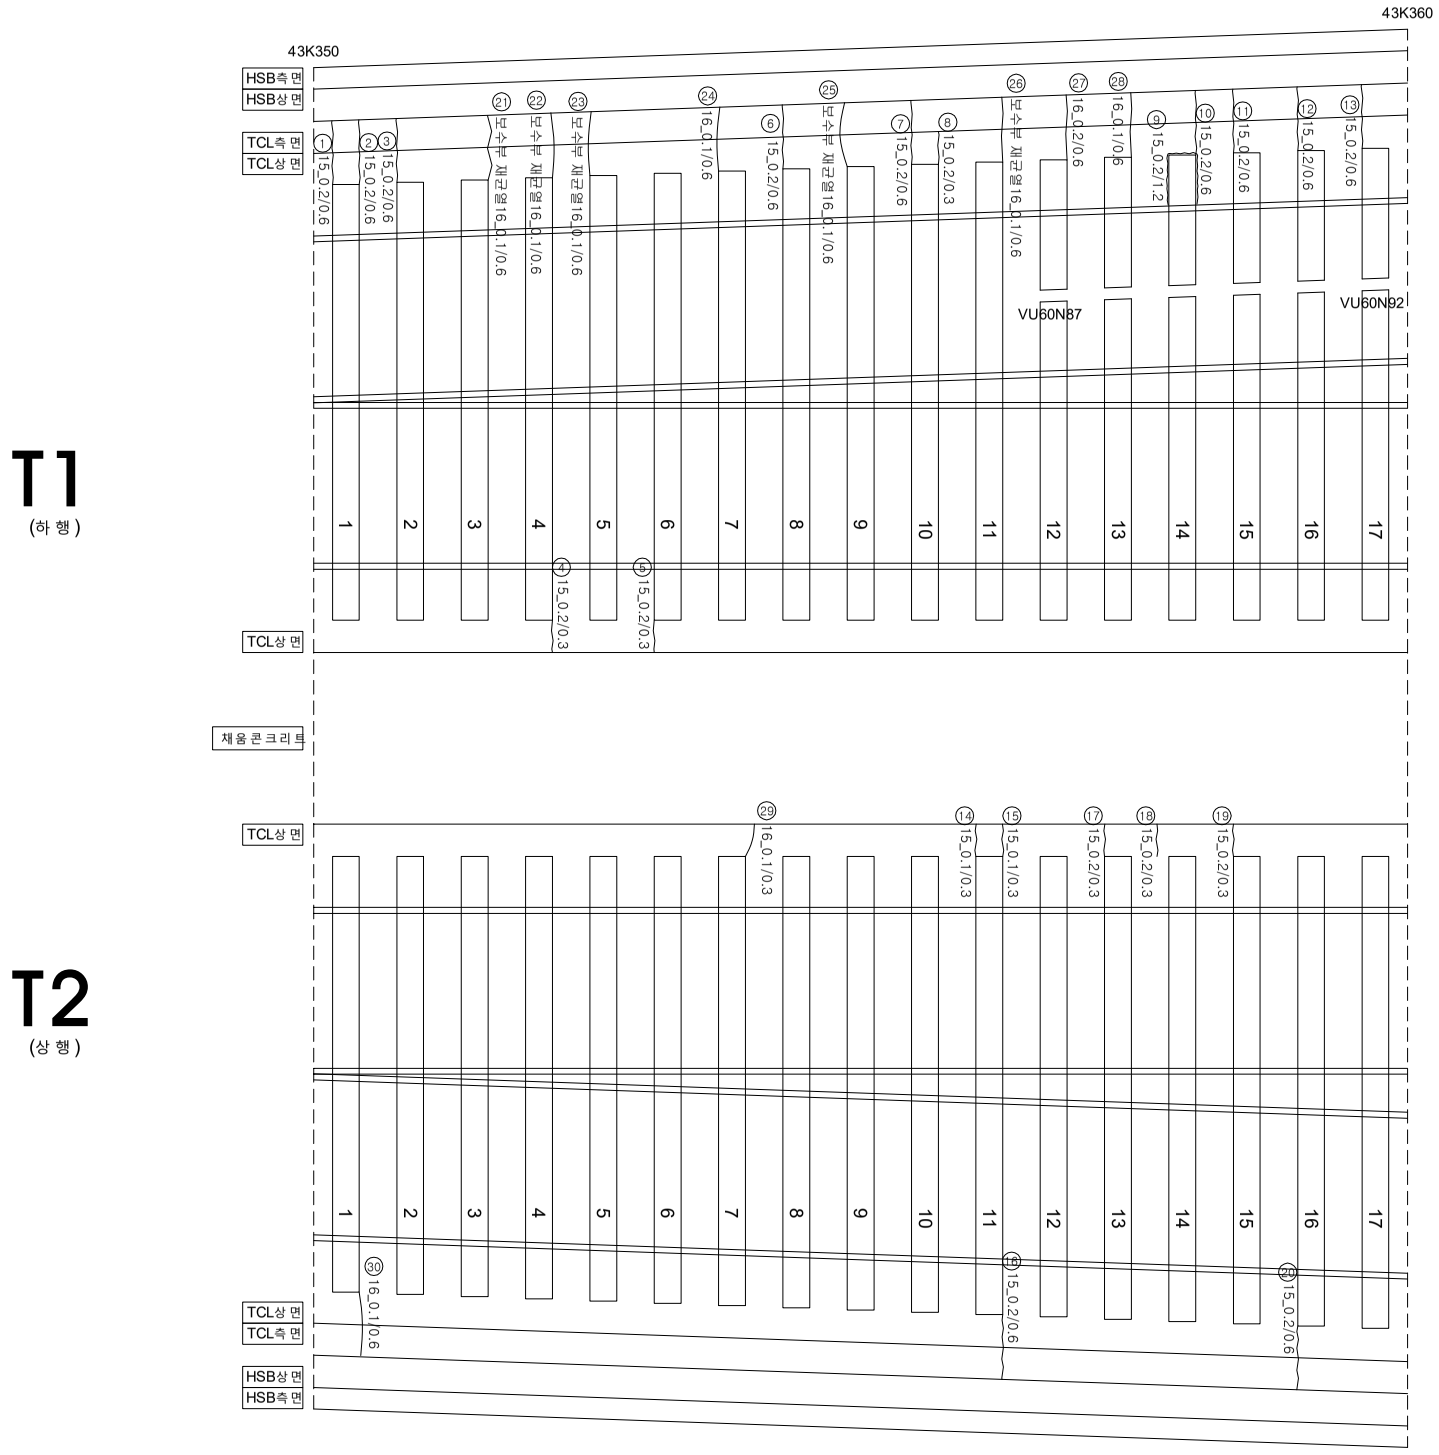
연번	손상	폭		연장		비고	연번	손상	폭		연장		비고
1	균열	0.2	㎜	0.6	m		56						
2	균열	0.2	㎜	0.6	m		57						
3	균열	0.2	㎜	0.6	m		58						
4	균열	0.2	㎜	0.3	m		59						
5	균열	0.2	㎜	0.3	m		60						
6	균열	0.2	㎜	0.6	m		61						
7	균열	0.2	㎜	0.6	m		62						
8	경계부균열	0.2	㎜	0.3	m		63						
9	균열	0.2	㎜	1.2	m		64						
10	균열	0.2	㎜	0.6	m		65						
11	균열	0.2	㎜	0.6	m		66						
12	균열	0.2	㎜	0.6	m		67						
13	균열	0.2	㎜	0.6	m		68						
14	균열	0.1	㎜	0.3	m		69						
15	균열	0.1	㎜	0.3	m		70						
16	균열	0.2	㎜	0.6	m		71						
17	균열	0.2	㎜	0.3	m		72						
18	균열	0.2	㎜	0.3	m		73						
19	균열	0.2	㎜	0.3	m		74						
20	균열	0.1	㎜	0.6	m		75						
21	균열	0.2	㎜	0.6	m		76						
22	균열	0.1	㎜	0.6	m		77						
23	균열	0.1	㎜	0.6	m		78						
24	균열	0.1	㎜	0.6	m		79						
25	균열	0.1	㎜	0.6	m		80						
26	균열	0.1	㎜	0.6	m		81						
27	균열	0.2	㎜	0.6	m		82						
28	균열	0.1	㎜	0.6	m		83						
29	균열	0.1	㎜	0.3	m		84						
30	균열	0.1	㎜	0.6	m		85						
31							86						
32							87						
33							88						
34							89

35							90						
36							91						
37							92						
38							93						
39							94						
40							95						
41							96						
42							97						
43							98						
44							99						
45							100						
46							101						
47							102						
48							103						
49							104						
50							105						
51							106						
52							107						
53							108						
54							109						
55							110
