호남고속선 염천터널_토공노반_106(43.360~43.370km, L=10m)

외관조사망도 번호
G21_염천터널_토공노반_106(43k360~43k370)

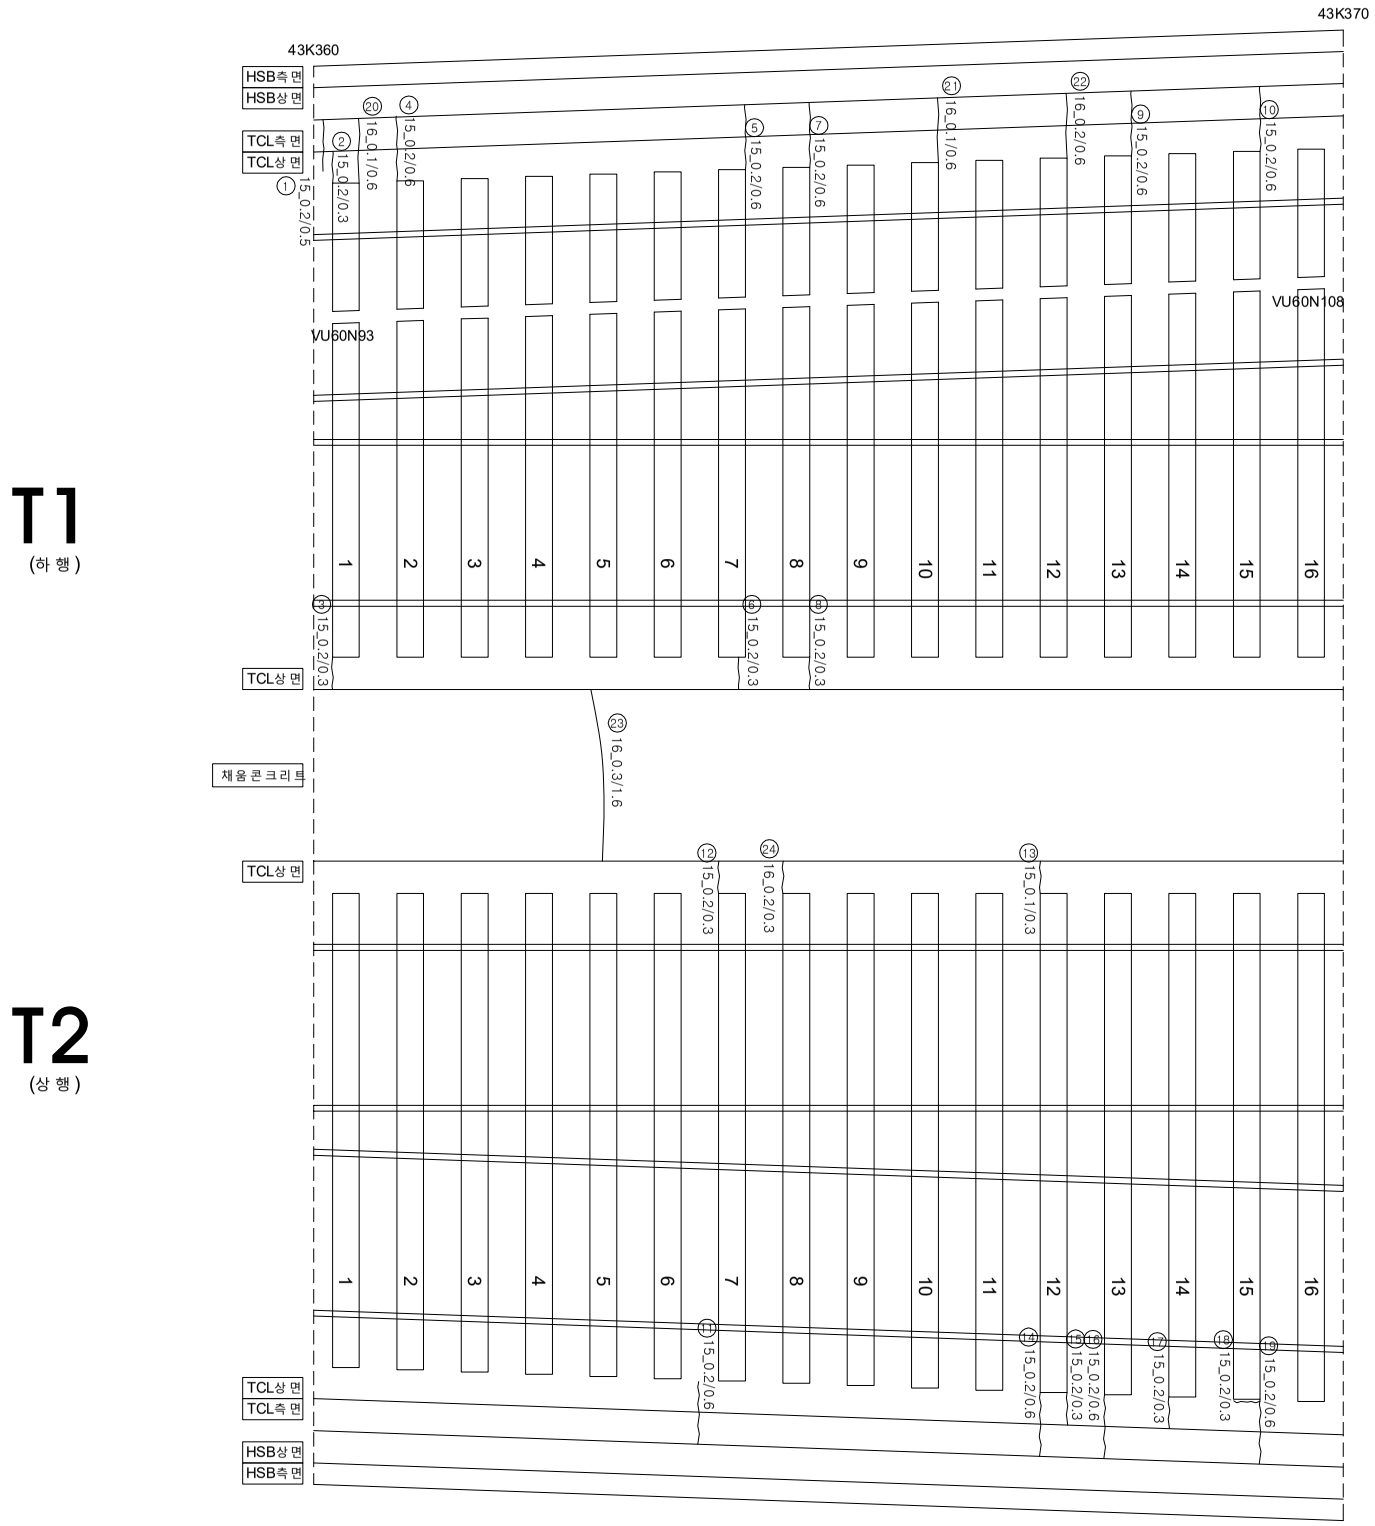
연번	손상	폭		연장		비고	연번	손상	폭		연장		비고
1	균열	0.2	㎜	0.5	m		56						
2	균열	0.2	㎜	0.3	m		57						
3	균열	0.2	㎜	0.3	m		58						
4	균열	0.2	㎜	0.5	m		59						
5	균열	0.2	㎜	0.6	m		60						
6	균열	0.2	㎜	0.3	m		61						
7	균열	0.2	㎜	0.6	m		62						
8	균열	0.2	㎜	0.3	m		63						
9	균열	0.2	㎜	0.6	m		64						
10	균열	0.2	㎜	0.6	m		65						
11	균열	0.2	㎜	0.6	m		66						
12	균열	0.2	㎜	0.3	m		67						
13	균열	0.2	㎜	0.3	m		68						
14	균열	0.2	㎜	0.6	m		69						
15	균열	0.2	㎜	0.3	m		70						
16	균열	0.2	㎜	0.6	m		71						
17	균열	0.2	㎜	0.3	m		72						
18	경계부 균열	0.2	㎜	0.3	m		73						
19	균열	0.2	㎜	0.6	m		74						
20	균열	0.1	㎜	0.6	m		75						
21	균열	0.1	㎜	0.6	m		76						
22	균열	0.2	㎜	0.6	m		77						
23	균열	0.3	㎜	1.6	m		78						
24	균열	0.2	㎜	0.3	m		79						
25							80						
26							81						
27							82						
28							83						
29							84						
30							85						
31							86						
32							87						
33							88						
34							89						
35							90						
36							91						
37							92						
38							93

39							94						
40							95						
41							96						
42							97						
43							98						
44							99						
45							100						
46							101						
47							102						
48							103						
49							104						
50							105						
51							106						
52							107						
53							108						
54							109						
55							110
