호남고속선 염천터널_토공노반_3(42.330~42.340km, L=10m)

외관조사망도 번호
G21_염천터널_토공노반_3(42k330~42k340)

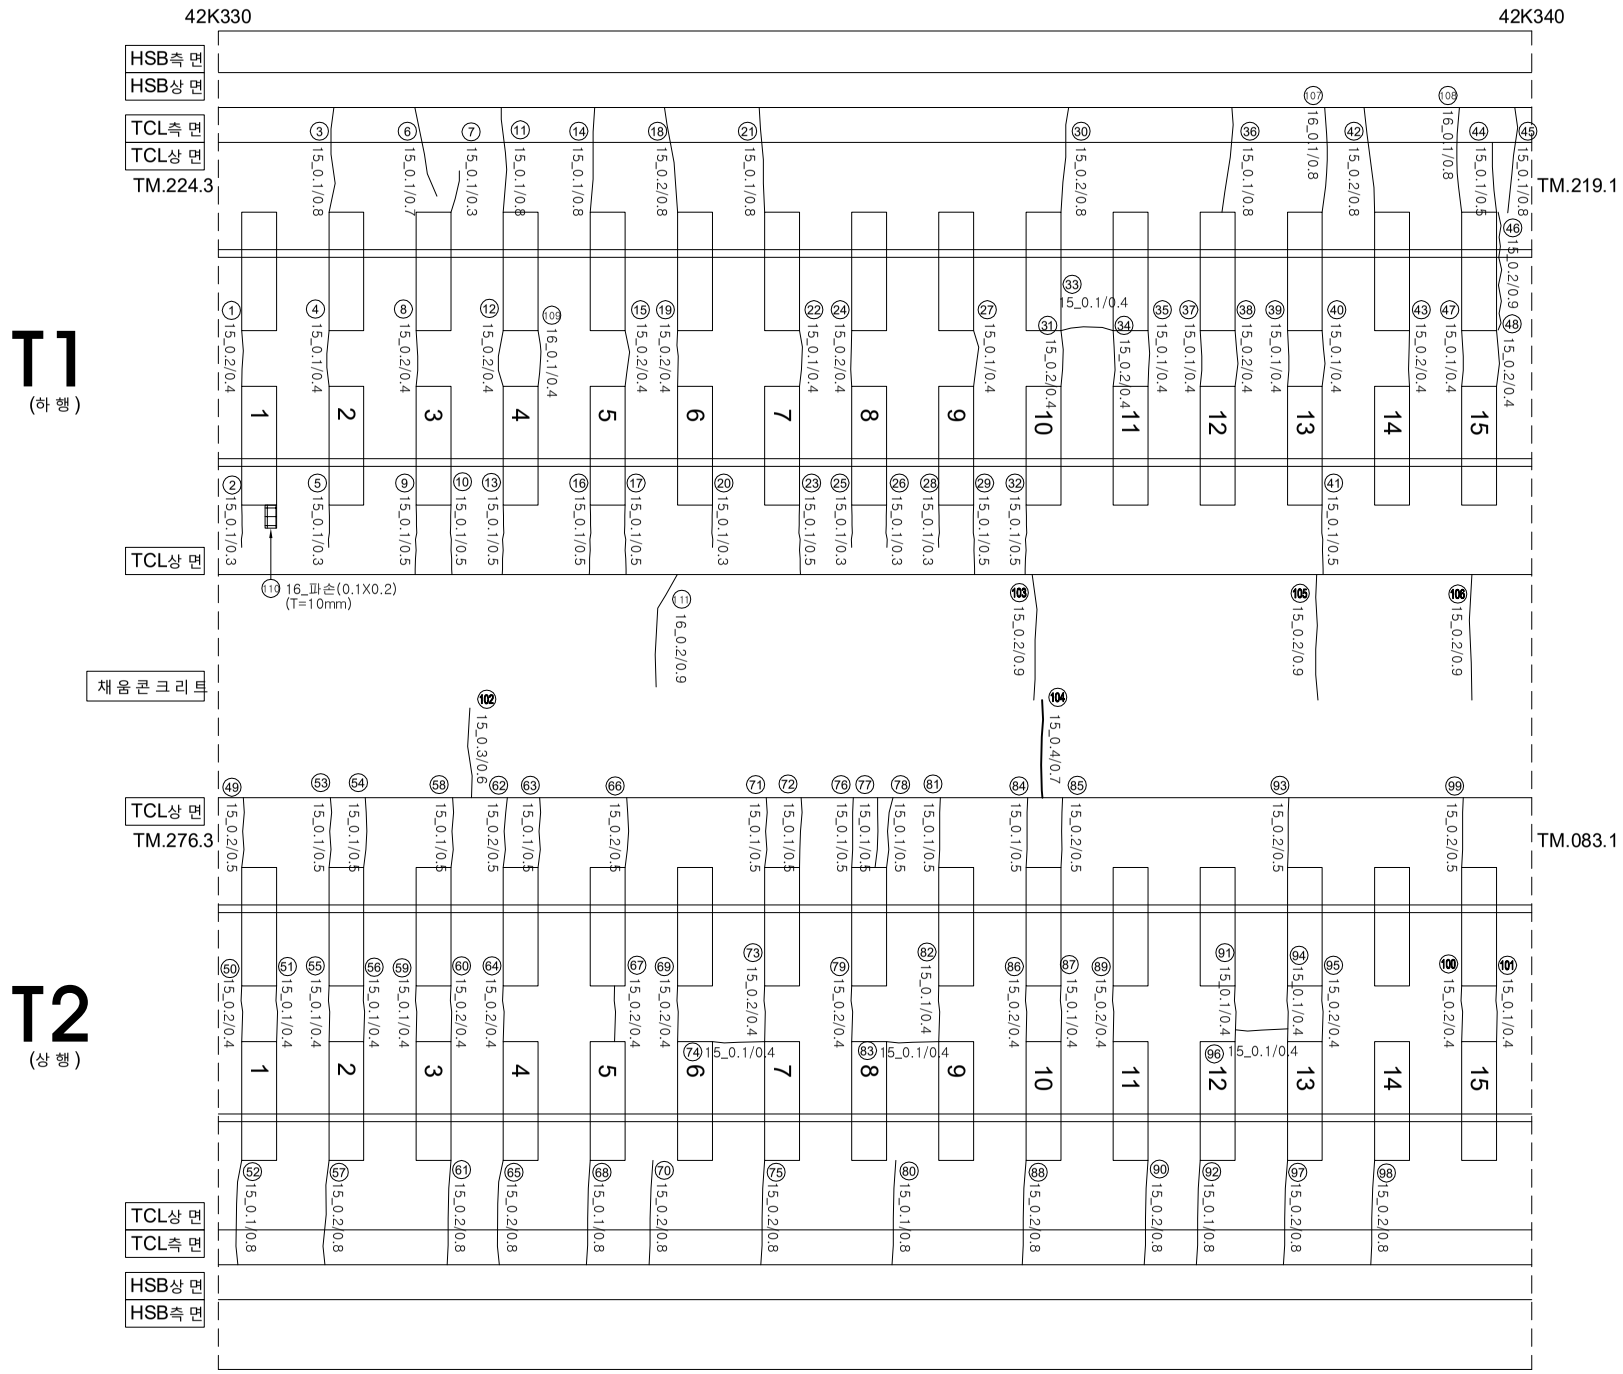
연번	손상	폭		연장		비고	연번	손상	폭		연장		비고
1	균열	0.2	㎜	0.4	m		61	균열	0.2	㎜	0.8	m	
2	균열	0.1	㎜	0.3	m		62	균열	0.2	㎜	0.5	m	
3	균열	0.1	㎜	0.8	m		63	균열	0.1	㎜	0.5	m	
4	균열	0.1	㎜	0.4	m		64	균열	0.2	㎜	0.4	m	
5	균열	0.1	㎜	0.3	m		65	균열	0.2	㎜	0.8	m	
6	균열	0.1	㎜	0.7	m		66	균열	0.2	㎜	0.5	m	
7	균열	0.1	㎜	0.3	m		67	균열	0.2	㎜	0.4	m	
8	균열	0.2	㎜	0.4	m		68	균열	0.1	㎜	0.8	m	
9	균열	0.1	㎜	0.5	m		69	균열	0.2	㎜	0.4	m	
10	균열	0.1	㎜	0.5	m		70	균열	0.2	㎜	0.8	m	
11	균열	0.1	㎜	0.8	m		71	균열	0.1	㎜	0.5	m	
12	균열	0.2	㎜	0.4	m		72	균열	0.1	㎜	0.5	m	
13	균열	0.1	㎜	0.5	m		73	균열	0.2	㎜	0.4	m	
14	균열	0.1	㎜	0.8	m		74	균열	0.1	㎜	0.4	m	
15	균열	0.2	㎜	0.4	m		75	균열	0.2	㎜	0.8	m	
16	균열	0.1	㎜	0.5	m		76	균열	0.1	㎜	0.5	m	
17	균열	0.1	㎜	0.5	m		77	균열	0.1	㎜	0.5	m	
18	균열	0.2	㎜	0.8	m		78	균열	0.1	㎜	0.5	m	
19	균열	0.2	㎜	0.4	m		79	균열	0.2	㎜	0.4	m	
20	균열	0.1	㎜	0.3	m		80	균열	0.1	㎜	0.8	m	
21	균열	0.1	㎜	0.8	m		81	균열	0.1	㎜	0.5	m	
22	균열	0.1	㎜	0.4	m		82	균열	0.1	㎜	0.4	m	
23	균열	0.1	㎜	0.5	m		83	균열	0.1	㎜	0.4	m	
24	균열	0.2	㎜	0.4	m		84	균열	0.1	㎜	0.5	m

25	균열	0.1	㎜	0.3	m		85	균열	0.2	㎜	0.5	m	
26	균열	0.1	㎜	0.3	m		86	균열	0.2	㎜	0.4	m	
27	균열	0.1	㎜	0.4	m		87	균열	0.1	㎜	0.4	m	
28	균열	0.1	㎜	0.3	m		88	균열	0.2	㎜	0.8	m	
29	균열	0.1	㎜	0.5	m		89	균열	0.2	㎜	0.4	m	
30	균열	0.2	㎜	0.8	m		90	균열	0.2	㎜	0.8	m	
31	균열	0.2	㎜	0.4	m		91	균열	0.1	㎜	0.4	m	
32	균열	0.1	㎜	0.5	m		92	균열	0.1	㎜	0.8	m	
33	균열	0.1	㎜	0.4	m		93	균열	0.2	㎜	0.5	m	
34	균열	0.2	㎜	0.4	m		94	균열	0.1	㎜	0.4	m	
35	균열	0.1	㎜	0.4	m		95	균열	0.2	㎜	0.4	m	
36	균열	0.1	㎜	0.8	m		96	균열	0.1	㎜	0.4	m	
37	균열	0.1	㎜	0.4	m		97	균열	0.2	㎜	0.8	m	
38	균열	0.2	㎜	0.4	m		98	균열	0.2	㎜	0.8	m	
39	균열	0.1	㎜	0.4	m		99	균열	0.2	㎜	0.5	m	
40	균열	0.1	㎜	0.4	m		100	균열	0.2	㎜	0.4	m	
41	균열	0.1	㎜	0.5	m		101	균열	0.1	㎜	0.4	m	
42	균열	0.2	㎜	0.8	m		102	균열	0.3	㎜	0.6	m	
43	균열	0.2	㎜	0.4	m		103	균열	0.2	㎜	0.9	m	
44	균열	0.1	㎜	0.5	m		104	균열	0.4	㎜	0.7	m	
45	균열	0.1	㎜	0.8	m		105	균열	0.2	㎜	0.9	m	
46	경계부 균열	0.2	㎜	0.9	m		106	균열	0.2	㎜	0.9	m	
47	균열	0.1	㎜	0.4	m		107	균열	0.1	㎜	0.8	m	
48	균열	0.2	㎜	0.4	m		108	균열	0.1	㎜	0.8	m

49	균열	0.2	㎜	0.5	m		109	균열	0.1	㎜	0.4	m	
50	균열	0.2	㎜	0.4	m		110	파손	0.1	m	0.2	m	
51	균열	0.1	㎜	0.4	m		111	균열	0.2	㎜	0.9	m	
52	균열	0.1	㎜	0.8	m		112						
53	균열	0.1	㎜	0.5	m		113						
54	균열	0.1	㎜	0.5	m		114						
55	균열	0.1	㎜	0.4	m		115						
56	균열	0.1	㎜	0.4	m		116						
57	균열	0.2	㎜	0.8	m		117						
58	균열	0.1	㎜	0.5	m		118						
59	균열	0.1	㎜	0.4	m		119						
60	균열	0.2	㎜	0.4	m		120
