외관조사망도 번호
G21_염천터널_토공노반_25(42k550~42k560)

호남고속선 염천터널_토공노반_25(42.550~42.560km, L=10m)

시 행 사	용 역 명	용 역 사	과 업 책 임 자	분 야 별 책 임 자
KORAIL 한국철도공사 KOREA RAILROAD	2017년도 호남고속선 오송-광주송정간 콘크리트궤도 점검용역	(주)한국구조물안전연구원 (주)한국국토안전연구원 (재)한국건설품질연구원	이 복 영	라 윤 강 김 경 기 윤 석 기

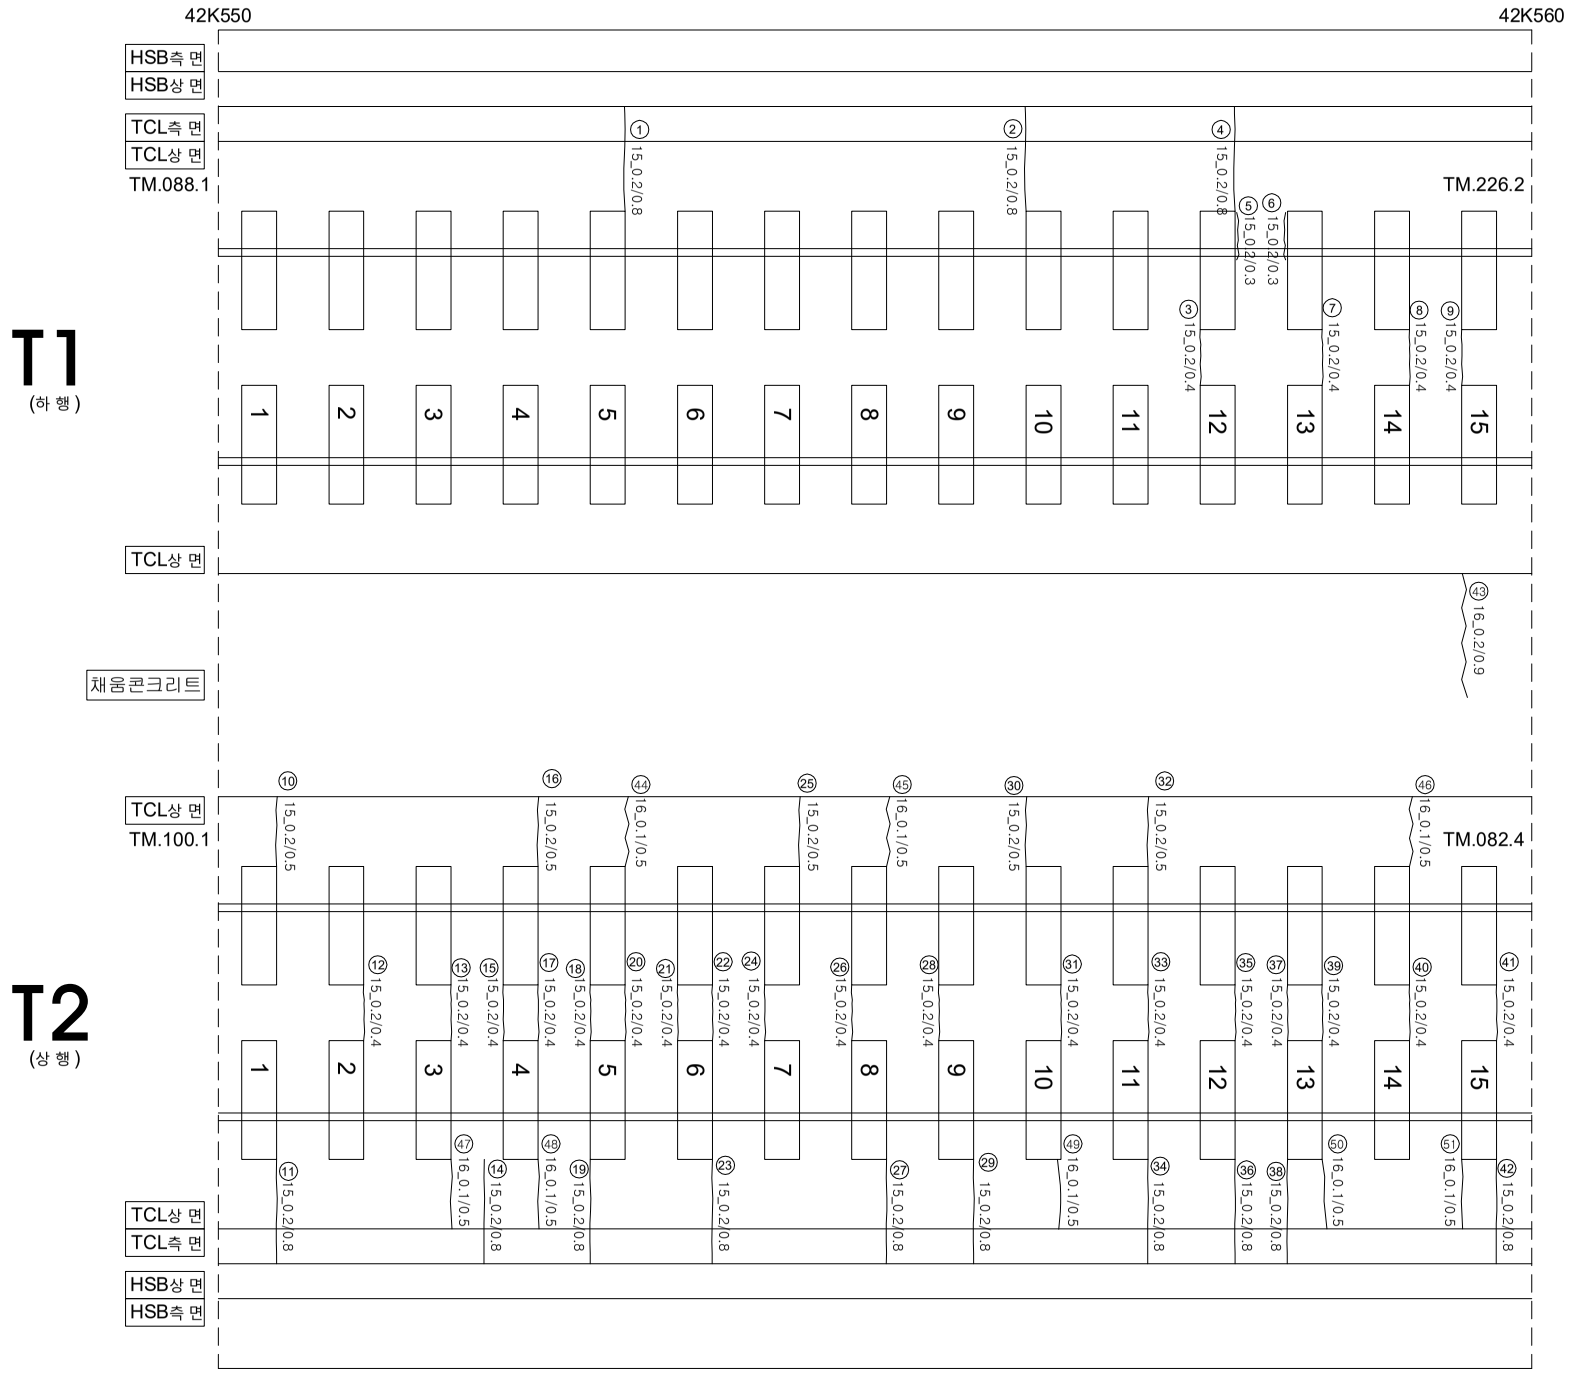
연번	손상	폭		연장		비고	연번	손상	폭		연장		비고
1	균열	0.2	㎜	0.8	m		56						
2	균열	0.2	㎜	0.8	m		57						
3	균열	0.2	㎜	0.4	m		58						
4	균열	0.2	㎜	0.8	m		59						
5	경계부 균열	0.2	㎜	0.3	m		60						
6	경계부 균열	0.2	㎜	0.3	m		61						
7	균열	0.2	㎜	0.4	m		62						
8	균열	0.2	㎜	0.4	m		63						
9	균열	0.2	㎜	0.4	m		64						
10	균열	0.2	㎜	0.5	m		65						
11	균열	0.2	㎜	0.8	m		66						
12	균열	0.2	㎜	0.4	m		67						
13	균열	0.2	㎜	0.4	m		68						
14	균열	0.2	㎜	0.8	m		69						
15	균열	0.2	㎜	0.4	m		70						
16	균열	0.2	㎜	0.5	m		71						
17	균열	0.2	㎜	0.4	m		72						
18	균열	0.2	㎜	0.4	m		73						
19	균열	0.2	㎜	0.8	m		74						
20	균열	0.2	㎜	0.4	m		75						
21	균열	0.2	㎜	0.4	m		76						
22	균열	0.2	㎜	0.4	m		77						
23	균열	0.2	㎜	0.8	m		78						
24	균열	0.2	㎜	0.4	m		79						
25	균열	0.2	㎜	0.5	m		80						
26	균열	0.2	㎜	0.4	m		81						
27	균열	0.2	㎜	0.8	m		82						
28	균열	0.2	㎜	0.4	m		83						
29	균열	0.2	㎜	0.8	m		84						
30	균열	0.2	㎜	0.5	m		85						
31	균열	0.2	㎜	0.4	m		86						
32	균열	0.2	㎜	0.5	m		87						
33	균열	0.2	㎜	0.4	m		88

34	균열	0.2	㎜	0.8	m		89						
35	균열	0.2	㎜	0.4	m		90						
36	균열	0.2	㎜	0.8	m		91						
37	균열	0.2	㎜	0.4	m		92						
38	균열	0.2	㎜	0.8	m		93						
39	균열	0.2	㎜	0.4	m		94						
40	균열	0.2	㎜	0.4	m		95						
41	균열	0.2	㎜	0.4	m		96						
42	균열	0.2	㎜	0.8	m		97						
43	균열	0.2	㎜	0.9	m		98						
44	균열	0.1	㎜	0.5	m		99						
45	균열	0.1	㎜	0.5	m		100						
46	균열	0.1	㎜	0.5	m		101						
47	균열	0.1	㎜	0.5	m		102						
48	균열	0.1	㎜	0.5	m		103						
49	균열	0.1	㎜	0.5	m		104						
50	균열	0.1	㎜	0.5	m		105						
51	균열	0.1	㎜	0.5	m		106						
52							107						
53							108						
54							109						
55							110
