외관조사망도 번호
G21_염천터널_토공노반_27(42k570~42k580)

호남고속선 염천터널_토공노반_27(42.570~42.580km, L=10m)

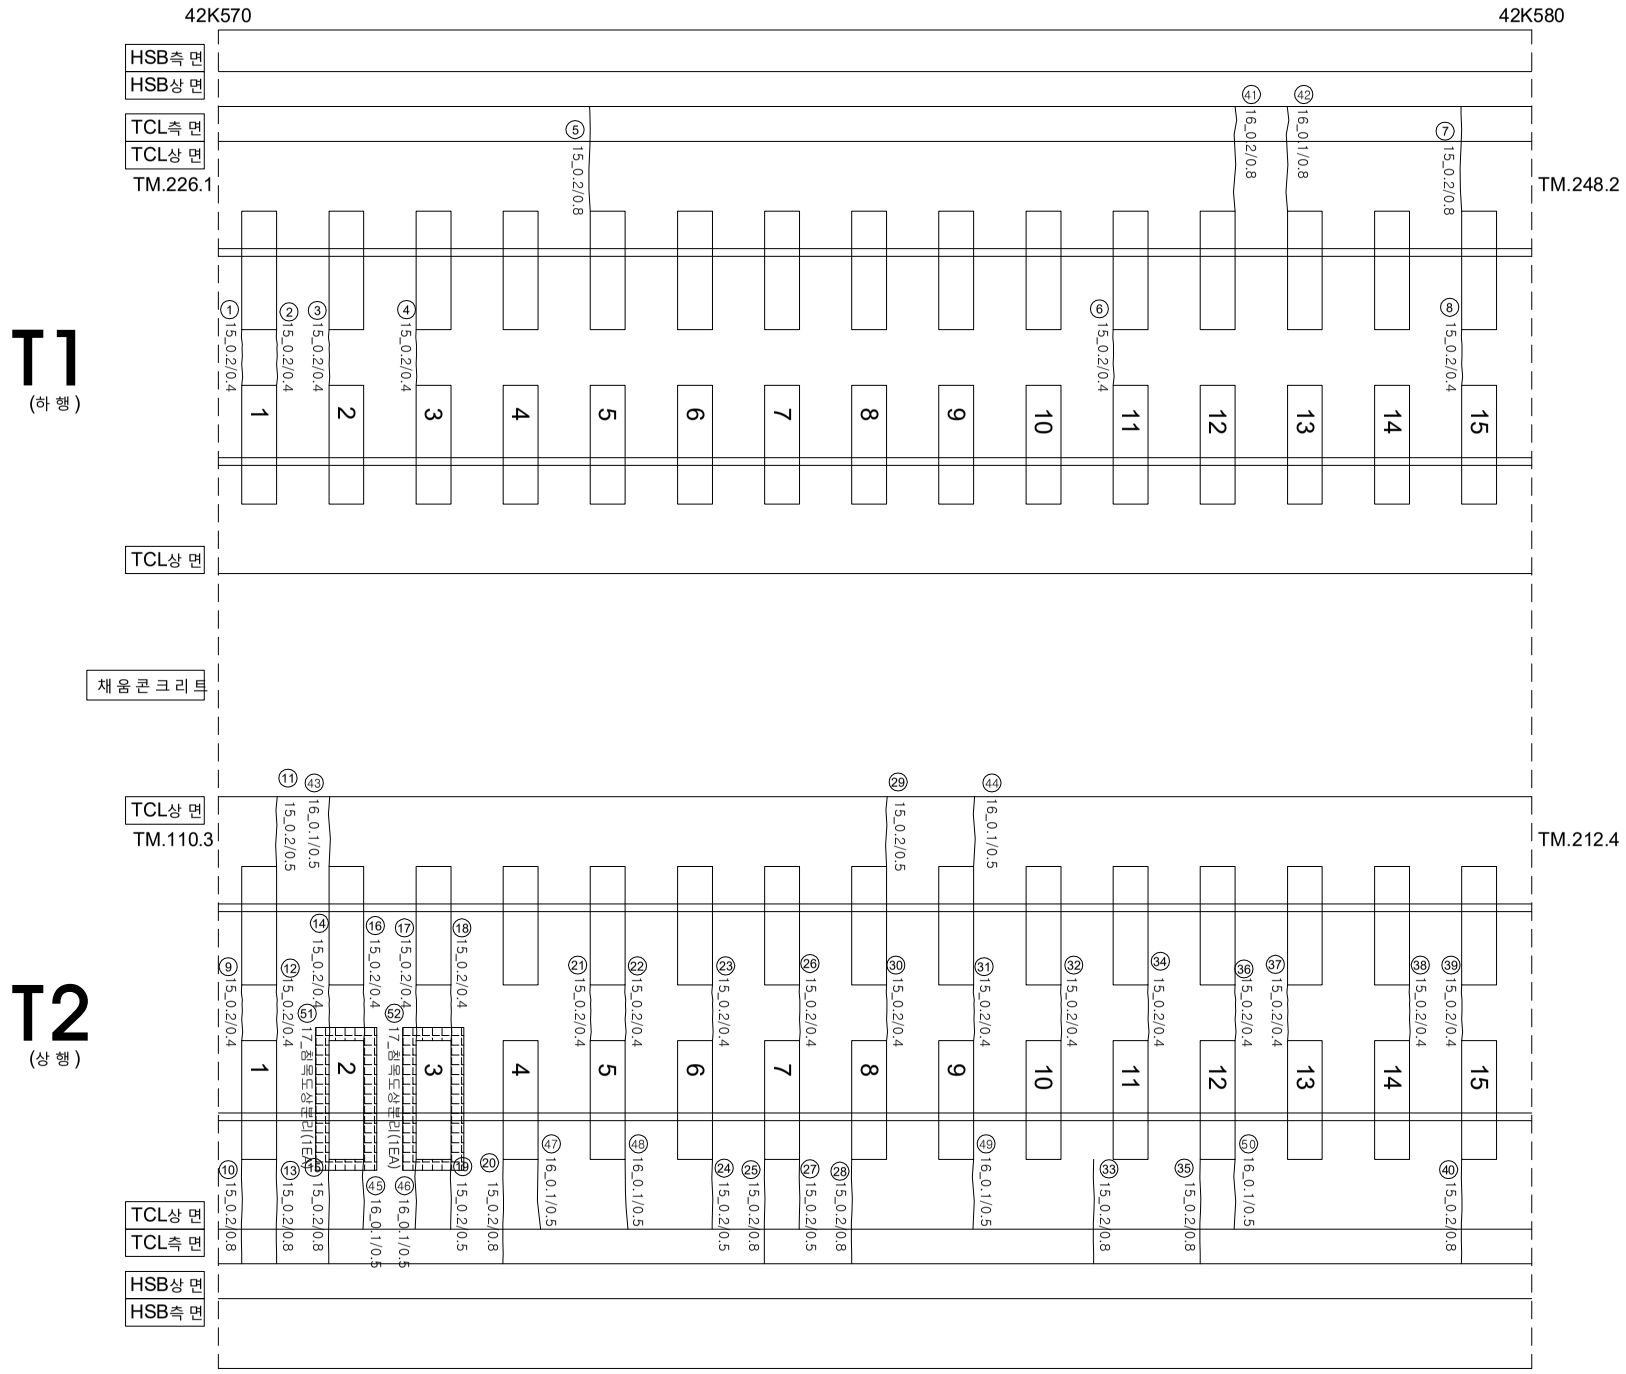
연번	손상	폭		연장		비고	연번	손상	폭		연장		비고
1	균열	0.2	㎜	0.4	m		56						
2	균열	0.2	㎜	0.4	m		57						
3	균열	0.2	㎜	0.4	m		58						
4	균열	0.2	㎜	0.4	m		59						
5	균열	0.2	㎜	0.8	m		60						
6	균열	0.2	㎜	0.4	m		61						
7	균열	0.2	㎜	0.8	m		62						
8	균열	0.2	㎜	0.4	m		63						
9	균열	0.2	㎜	0.4	m		64						
10	균열	0.2	㎜	0.8	m		65						
11	균열	0.2	㎜	0.5	m		66						
12	균열	0.2	㎜	0.4	m		67						
13	균열	0.2	㎜	0.8	m		68						
14	균열	0.2	㎜	0.4	m		69						
15	균열	0.2	㎜	0.8	m		70						
16	균열	0.2	㎜	0.4	m		71						
17	균열	0.2	㎜	0.4	m		72						
18	균열	0.2	㎜	0.4	m		73						
19	균열	0.2	㎜	0.5	m		74						
20	균열	0.2	㎜	0.8	m		75						
21	균열	0.2	㎜	0.4	m		76						
22	균열	0.2	㎜	0.4	m		77						
23	균열	0.2	㎜	0.4	m		78						
24	균열	0.2	㎜	0.5	m		79						
25	균열	0.2	㎜	0.8	m		80						
26	균열	0.2	㎜	0.4	m		81						
27	균열	0.2	㎜	0.5	m		82						
28	균열	0.2	㎜	0.8	m		83						
29	균열	0.2	㎜	0.5	m		84						
30	균열	0.2	㎜	0.4	m		85						
31	균열	0.2	㎜	0.4	m		86						
32	균열	0.2	㎜	0.4	m		87						
33	균열	0.2	㎜	0.8	m		88

34	균열	0.2	㎜	0.4	m		89						
35	균열	0.2	㎜	0.8	m		90						
36	균열	0.2	㎜	0.4	m		91						
37	균열	0.2	㎜	0.4	m		92						
38	균열	0.2	㎜	0.4	m		93						
39	균열	0.2	㎜	0.4	m		94						
40	균열	0.2	㎜	0.8	m		95						
41	균열	0.2	㎜	0.8	m		96						
42	균열	0.2	㎜	0.8	m		97						
43	균열	0.1	㎜	0.5	m		98						
44	균열	0.1	㎜	0.5	m		99						
45	균열	0.1	㎜	0.5	m		100						
46	균열	0.1	㎜	0.5	m		101						
47	균열	0.1	㎜	0.5	m		102						
48	균열	0.1	㎜	0.5	m		103						
49	균열	0.1	㎜	0.5	m		104						
50	균열	0.1	㎜	0.5	m		105						
51	침목도상분리			1.0	EA	신 규	106						
52	침목도상분리			1.0	EA	신 규	107						
53							108						
54							109						
55							110
