호남고속선 염천터널_토공노반_28(42.580~42.590km, L=10m)

외관조사망도 번호
G21_염천터널_토공노반_28(42k580~42k590)

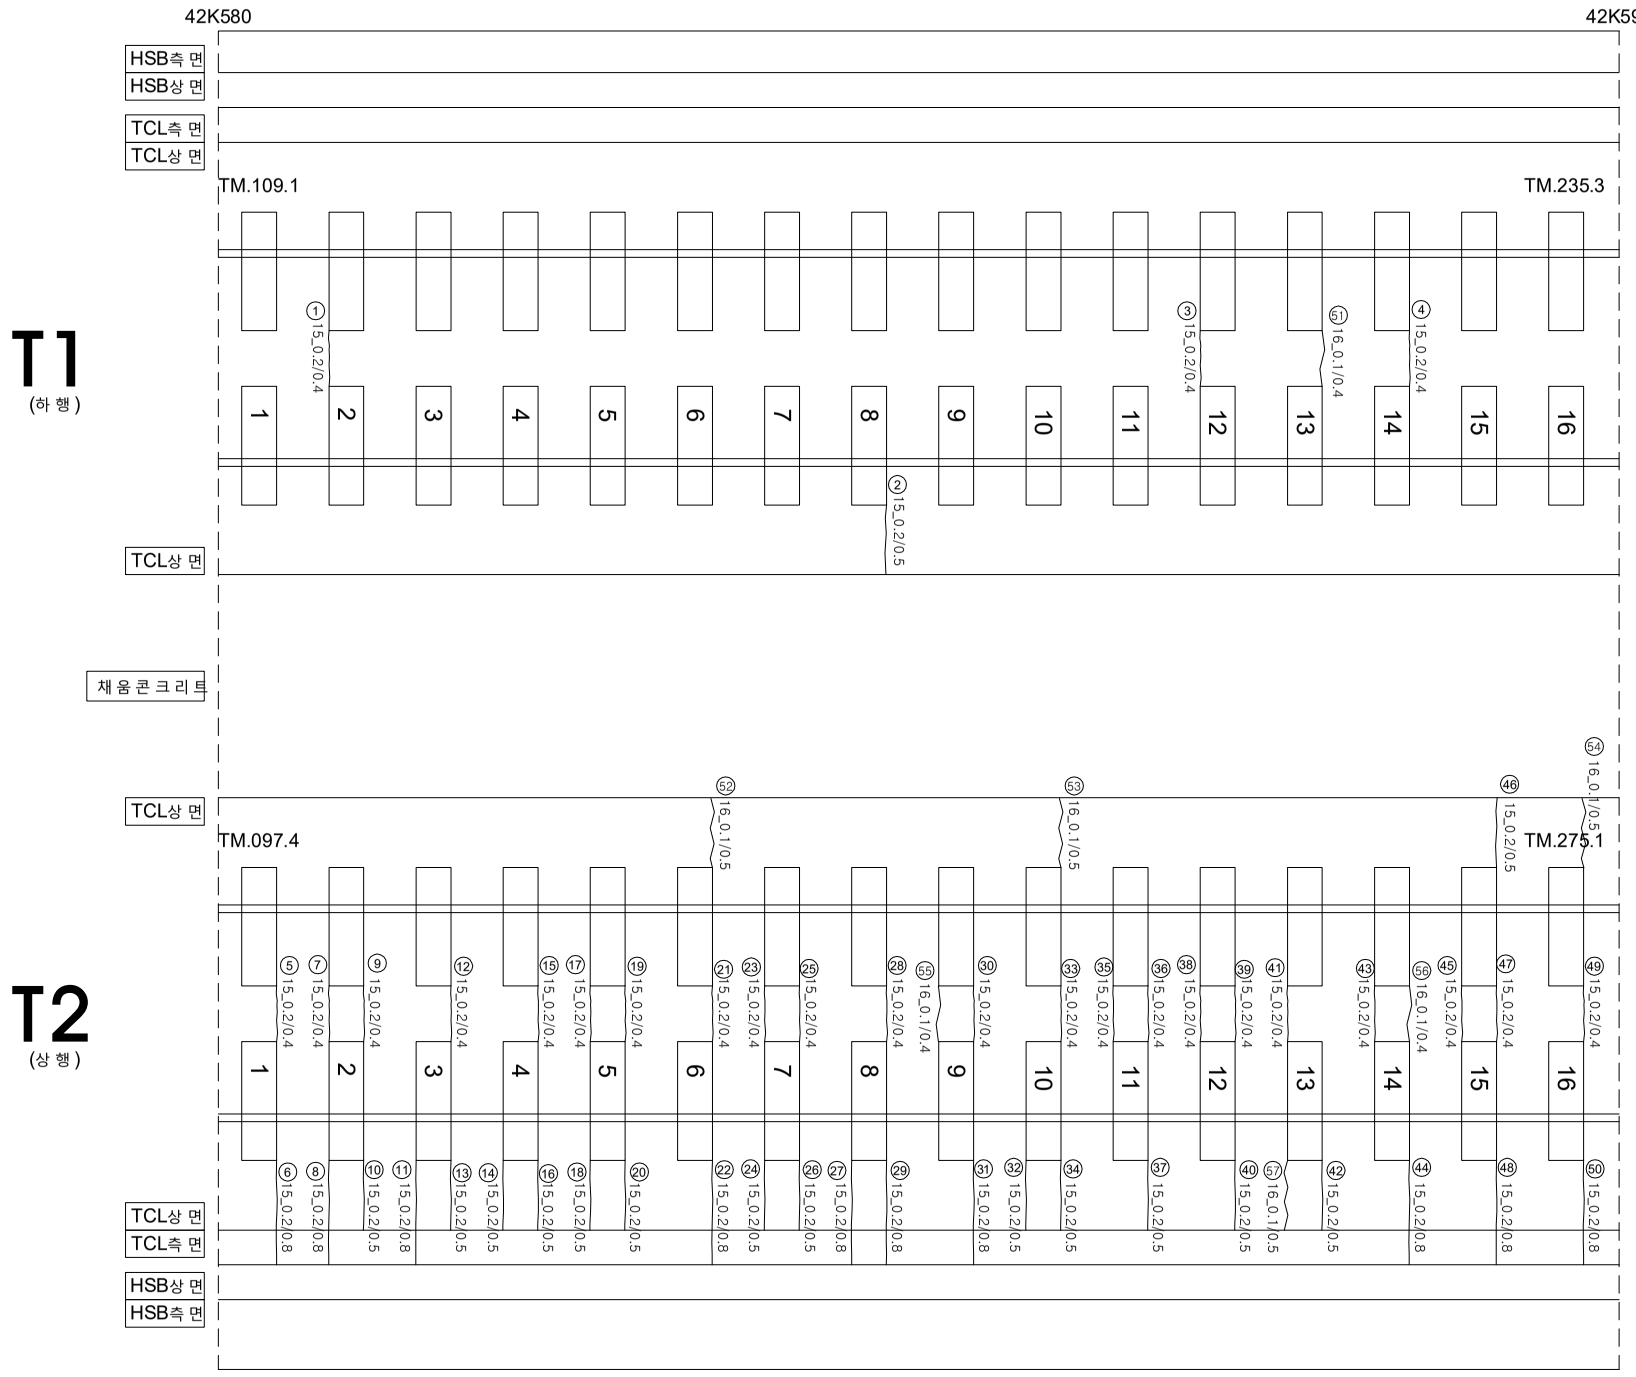
연번	손상	폭		연장		비고	연번	손상	폭		연장		비고
1	균열	0.2	㎜	0.4	m		56	균열	0.1	㎜	0.4	m	
2	균열	0.2	㎜	0.5	m		57	균열	0.1	㎜	0.5	m	
3	균열	0.2	㎜	0.4	m		58						
4	균열	0.2	㎜	0.4	m		59						
5	균열	0.2	㎜	0.4	m		60						
6	균열	0.2	㎜	0.8	m		61						
7	균열	0.2	㎜	0.4	m		62						
8	균열	0.2	㎜	0.8	m		63						
9	균열	0.2	㎜	0.4	m		64						
10	균열	0.2	㎜	0.5	m		65						
11	균열	0.2	㎜	0.8	m		66						
12	균열	0.2	㎜	0.4	m		67						
13	균열	0.2	㎜	0.5	m		68						
14	균열	0.2	㎜	0.5	m		69						
15	균열	0.2	㎜	0.4	m		70						
16	균열	0.2	㎜	0.5	m		71						
17	균열	0.2	㎜	0.4	m		72						
18	균열	0.2	㎜	0.5	m		73						
19	균열	0.2	㎜	0.4	m		74						
20	균열	0.2	㎜	0.5	m		75						
21	균열	0.2	㎜	0.4	m		76						
22	균열	0.2	㎜	0.8	m		77						
23	균열	0.2	㎜	0.4	m		78						
24	균열	0.2	㎜	0.5	m		79						
25	균열	0.2	㎜	0.4	m		80						
26	균열	0.2	㎜	0.5	m		81						
27	균열	0.2	㎜	0.8	m		82						
28	균열	0.2	㎜	0.4	m		83						
29	균열	0.2	㎜	0.8	m		84						
30	균열	0.2	㎜	0.4	m		85						
31	균열	0.2	㎜	0.8	m		86						
32	균열	0.2	㎜	0.5	m		87

33	균열	0.2	㎜	0.4	m		88						
34	균열	0.2	㎜	0.5	m		89						
35	균열	0.2	㎜	0.4	m		90						
36	균열	0.2	㎜	0.4	m		91						
37	균열	0.2	㎜	0.5	m		92						
38	균열	0.2	㎜	0.4	m		93						
39	균열	0.2	㎜	0.4	m		94						
40	균열	0.2	㎜	0.5	m		95						
41	균열	0.2	㎜	0.4	m		96						
42	균열	0.2	㎜	0.5	m		97						
43	균열	0.2	㎜	0.4	m		98						
44	균열	0.2	㎜	0.8	m		99						
45	균열	0.2	㎜	0.4	m		100						
46	균열	0.2	㎜	0.5	m		101						
47	균열	0.2	㎜	0.4	m		102						
48	균열	0.2	㎜	0.8	m		103						
49	균열	0.2	㎜	0.4	m		104						
50	균열	0.2	㎜	0.8	m		105						
51	균열	0.1	㎜	0.4	m		106						
52	균열	0.1	㎜	0.5	m		107						
53	균열	0.1	㎜	0.5	m		108						
54	균열	0.1	㎜	0.4	m		109						
55	균열	0.1	㎜	0.5	m		110
