외관조사망도 번호
G21_염천터널_토공노반_34(42k640~42k650)

호남고속선 염천터널_토공노반_34(42.640~42.650km, L=10m)

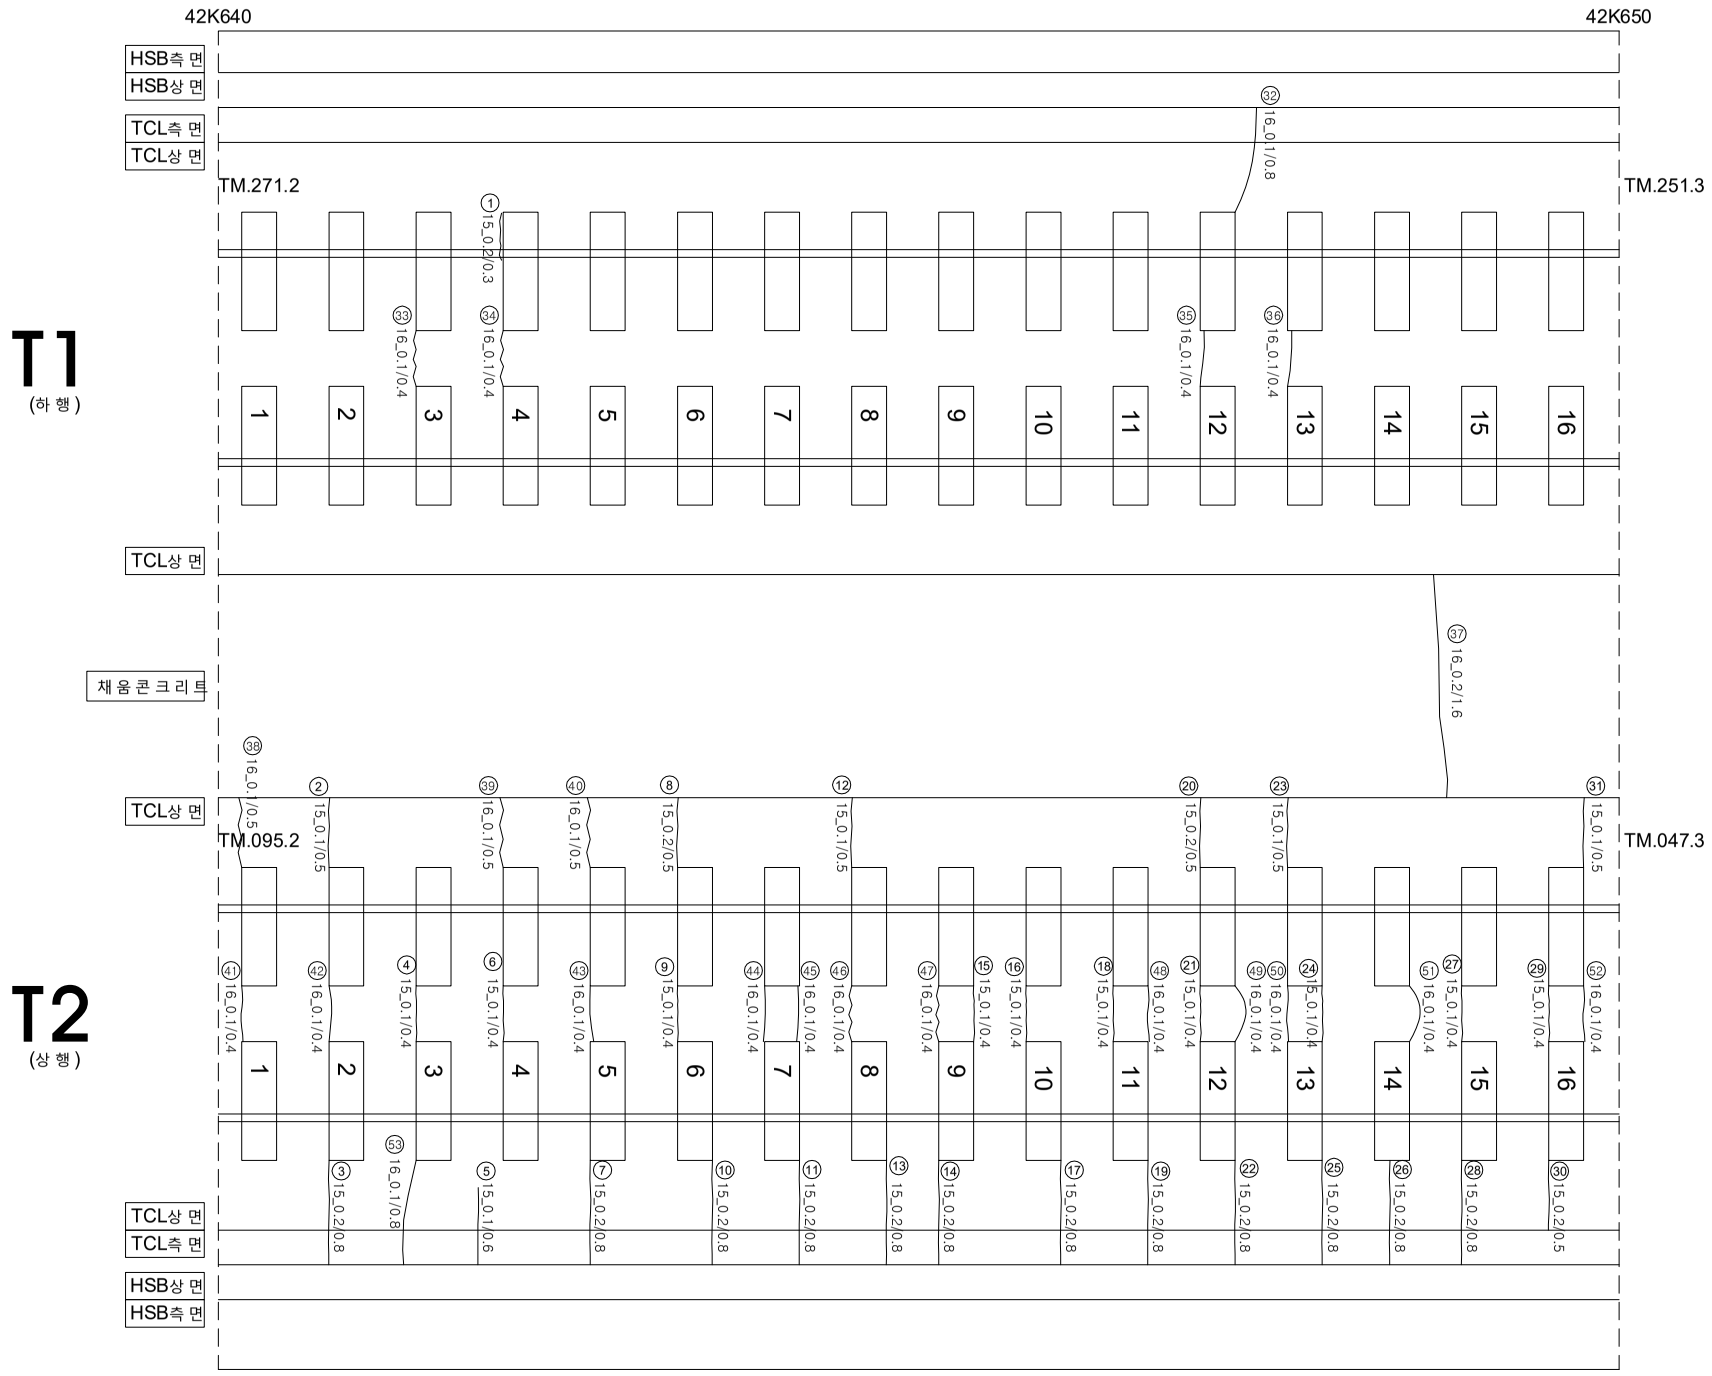
연번	손상	폭		연장		비고	연번	손상	폭		연장		비고
1	경계부 균열	0.2	㎜	0.3	m		56						
2	균열	0.1	㎜	0.5	m		57						
3	균열	0.2	㎜	0.8	m		58						
4	균열	0.1	㎜	0.4	m		59						
5	균열	0.1	㎜	0.6	m		60						
6	균열	0.1	㎜	0.4	m		61						
7	균열	0.2	㎜	0.8	m		62						
8	균열	0.2	㎜	0.5	m		63						
9	균열	0.1	㎜	0.4	m		64						
10	균열	0.2	㎜	0.8	m		65						
11	균열	0.2	㎜	0.8	m		66						
12	균열	0.1	㎜	0.5	m		67						
13	균열	0.2	㎜	0.8	m		68						
14	균열	0.2	㎜	0.8	m		69						
15	균열	0.1	㎜	0.4	m		70						
16	균열	0.1	㎜	0.4	m		71						
17	균열	0.2	㎜	0.8	m		72						
18	균열	0.1	㎜	0.4	m		73						
19	균열	0.2	㎜	0.8	m		74						
20	균열	0.2	㎜	0.5	m		75						
21	균열	0.1	㎜	0.4	m		76						
22	균열	0.2	㎜	0.8	m		77						
23	균열	0.1	㎜	0.5	m		78						
24	균열	0.1	㎜	0.4	m		79						
25	균열	0.2	㎜	0.8	m		80						
26	균열	0.2	㎜	0.8	m		81						
27	균열	0.1	㎜	0.4	m		82						
28	균열	0.2	㎜	0.8	m		83						
29	균열	0.1	㎜	0.4	m		84						
30	균열	0.2	㎜	0.5	m		85						
31	균열	0.1	㎜	0.5	m		86						
32	균열	0.1	㎜	0.8	m		87						
33	균열	0.1	㎜	0.4	m		88

34	균열	0.1	㎜	0.4	m		89						
35	균열	0.1	㎜	0.4	m		90						
36	균열	0.1	㎜	0.4	m		91						
37	균열	0.2	㎜	1.6	m		92						
38	균열	0.1	㎜	0.5	m		93						
39	균열	0.1	㎜	0.5	m		94						
40	균열	0.1	㎜	0.5	m		95						
41	균열	0.1	㎜	0.4	m		96						
42	균열	0.1	㎜	0.4	m		97						
43	균열	0.1	㎜	0.4	m		98						
44	균열	0.1	㎜	0.4	m		99						
45	균열	0.1	㎜	0.4	m		100						
46	균열	0.1	㎜	0.4	m		101						
47	균열	0.1	㎜	0.4	m		102						
48	균열	0.1	㎜	0.4	m		103						
49	균열	0.1	㎜	0.4	m		104						
50	균열	0.1	㎜	0.4	m		105						
51	균열	0.1	㎜	0.4	m		106						
52	균열	0.1	㎜	0.4	m		107						
53	균열	0.1	㎜	0.8	m		108						
54							109						
55							110
