호남고속선 염천터널_토공노반_42(42.720~42.730km, L=10m)

외관조사망도 번호
G21_염천터널_토공노반_42(42k720~42k730)

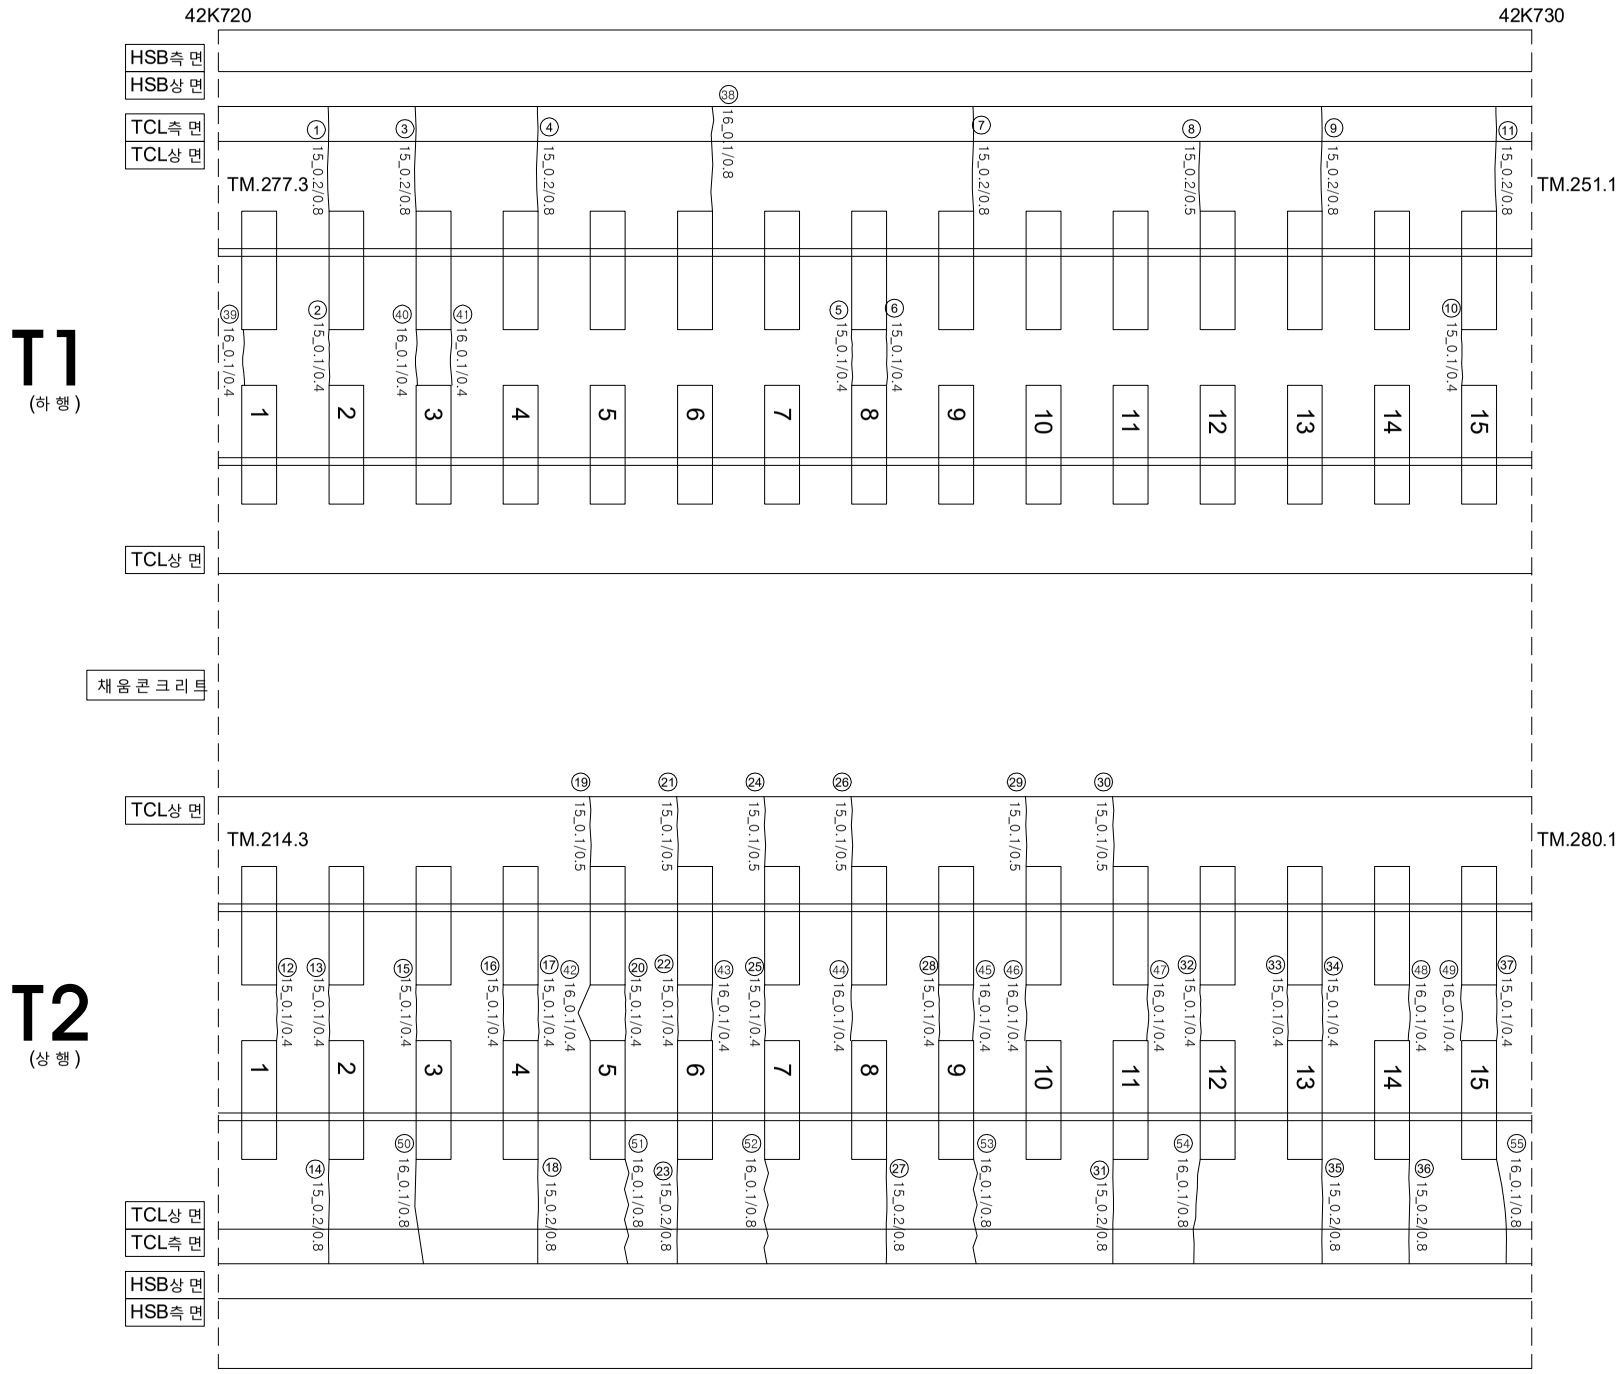
연번	손상	폭		연장		비고	연번	손상	폭		연장		비고
1	균열	0.2	㎜	0.8	m		56						
2	균열	0.1	㎜	0.4	m		57						
3	균열	0.2	㎜	0.8	m		58						
4	균열	0.2	㎜	0.8	m		59						
5	균열	0.1	㎜	0.4	m		60						
6	균열	0.1	㎜	0.4	m		61						
7	균열	0.2	㎜	0.8	m		62						
8	균열	0.2	㎜	0.5	m		63						
9	균열	0.2	㎜	0.8	m		64						
10	균열	0.1	㎜	0.4	m		65						
11	균열	0.2	㎜	0.8	m		66						
12	균열	0.1	㎜	0.4	m		67						
13	균열	0.1	㎜	0.4	m		68						
14	균열	0.2	㎜	0.8	m		69						
15	균열	0.1	㎜	0.4	m		70						
16	균열	0.1	㎜	0.4	m		71						
17	균열	0.1	㎜	0.4	m		72						
18	균열	0.2	㎜	0.8	m		73						
19	균열	0.1	㎜	0.5	m		74						
20	균열	0.1	㎜	0.4	m		75						
21	균열	0.1	㎜	0.5	m		76						
22	균열	0.1	㎜	0.4	m		77						
23	균열	0.2	㎜	0.8	m		78						
24	균열	0.1	㎜	0.5	m		79						
25	균열	0.1	㎜	0.4	m		80						
26	균열	0.1	㎜	0.5	m		81						
27	균열	0.2	㎜	0.8	m		82						
28	균열	0.1	㎜	0.4	m		83						
29	균열	0.1	㎜	0.5	m		84						
30	균열	0.1	㎜	0.5	m		85						
31	균열	0.2	㎜	0.8	m		86						
32	균열	0.1	㎜	0.4	m		87						
33	균열	0.1	㎜	0.4	m		88

34	균열	0.1	㎜	0.4	m		89						
35	균열	0.2	㎜	0.8	m		90						
36	균열	0.2	㎜	0.8	m		91						
37	균열	0.1	㎜	0.4	m		92						
38	균열	0.1	㎜	0.8	m		93						
39	균열	0.1	㎜	0.4	m		94						
40	균열	0.1	㎜	0.4	m		95						
41	균열	0.1	㎜	0.4	m		96						
42	균열	0.1	㎜	0.4	m		97						
43	균열	0.1	㎜	0.4	m		98						
44	균열	0.1	㎜	0.4	m		99						
45	균열	0.1	㎜	0.4	m		100						
46	균열	0.1	㎜	0.4	m		101						
47	균열	0.1	㎜	0.4	m		102						
48	균열	0.1	㎜	0.4	m		103						
49	균열	0.1	㎜	0.4	m		104						
50	균열	0.1	㎜	0.8	m		105						
51	균열	0.1	㎜	0.8	m		106						
52	균열	0.1	㎜	0.8	m		107						
53	균열	0.1	㎜	0.8	m		108						
54	균열	0.1	㎜	0.8	m		109						
55	균열	0.1	㎜	0.8	m		110
