외관조사망도 번호
G21_염천터널_토공노반_43(42k730~42k740)

호남고속선 염천터널_토공노반_43(42.730~42.740km, L=10m)

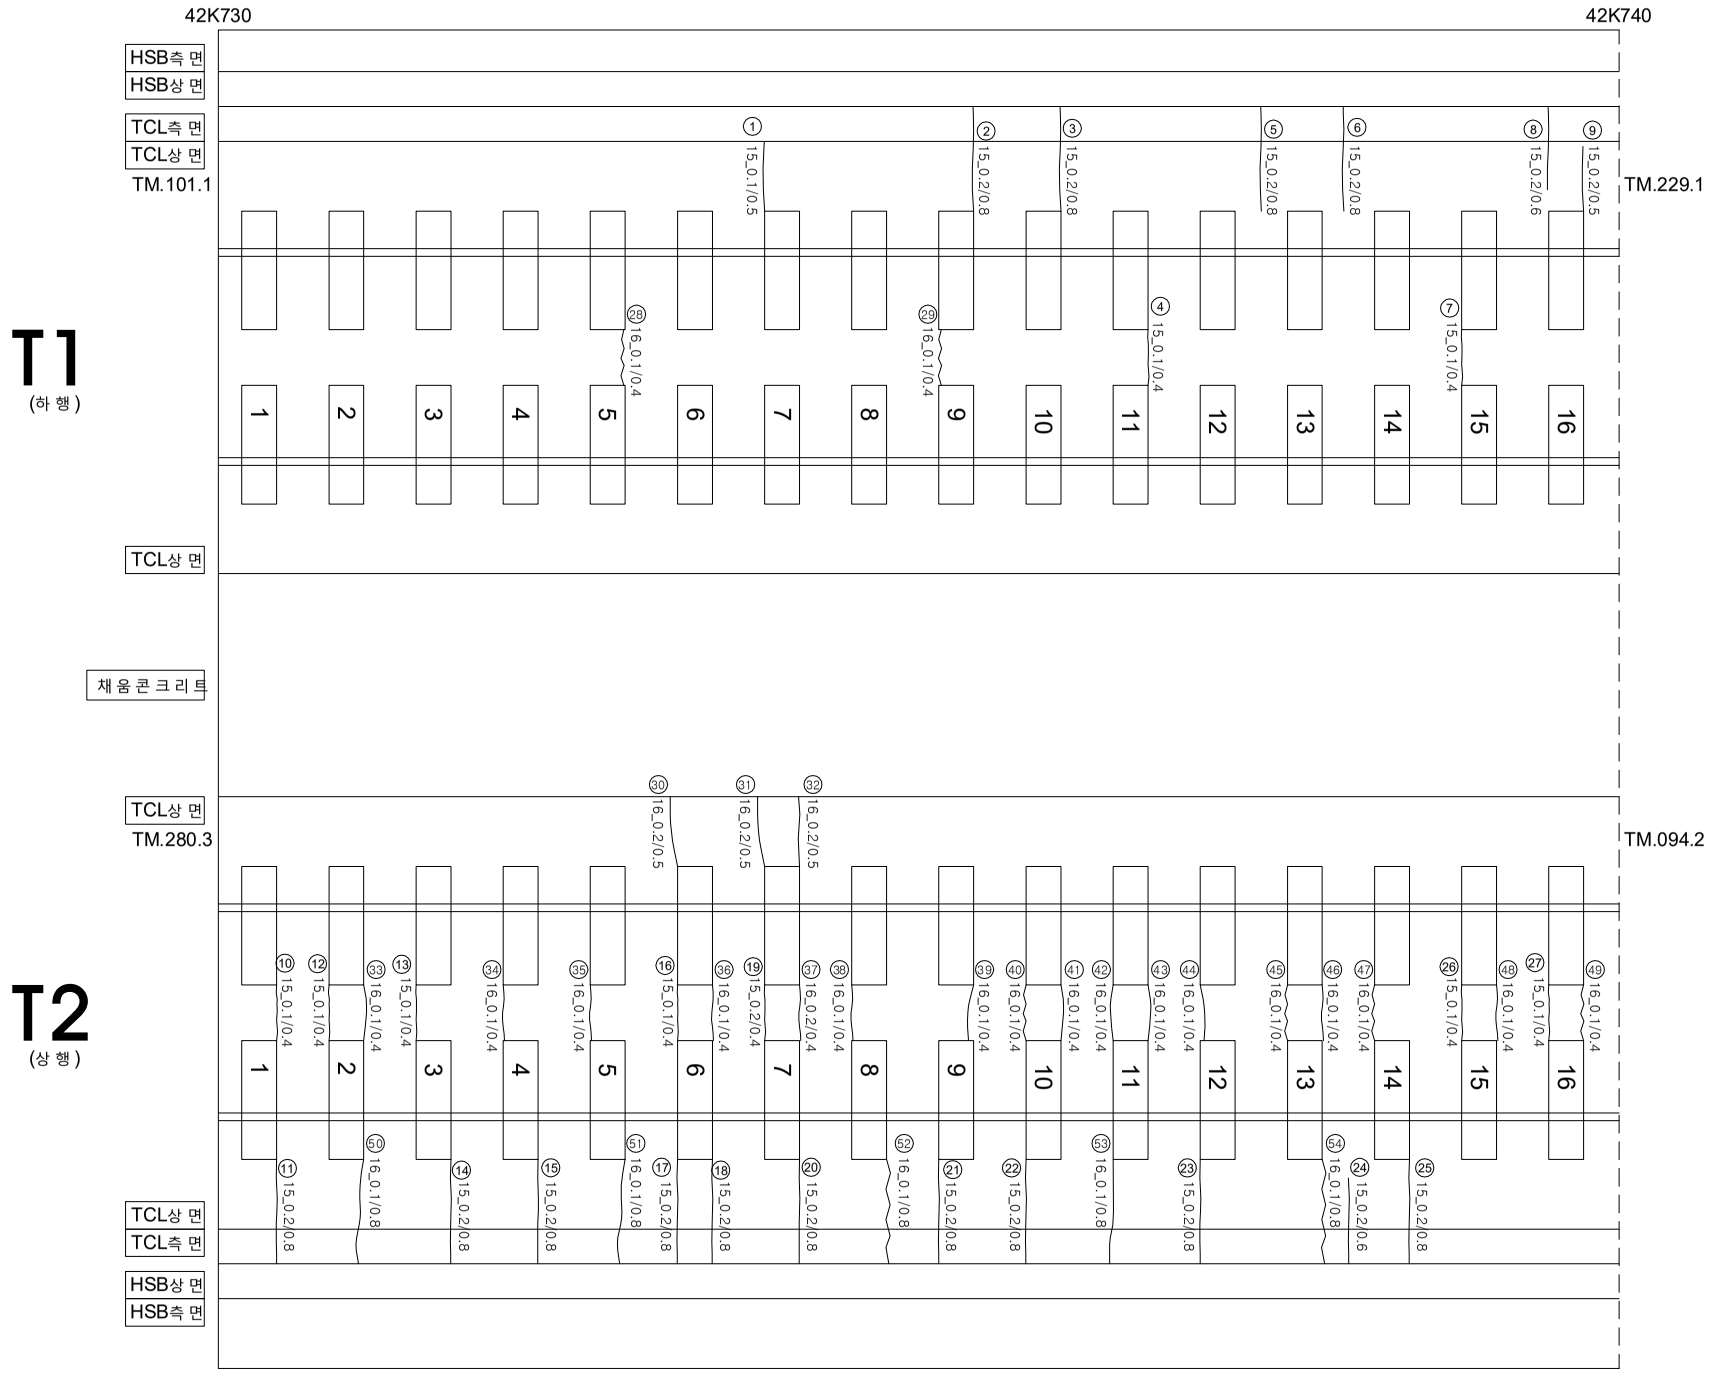
연번	손상	폭		연장		비고	연번	손상	폭		연장		비고
1	균열	0.1	㎜	0.5	m		56						
2	균열	0.2	㎜	0.8	m		57						
3	균열	0.2	㎜	0.8	m		58						
4	균열	0.1	㎜	0.4	m		59						
5	균열	0.2	㎜	0.8	m		60						
6	균열	0.2	㎜	0.8	m		61						
7	균열	0.1	㎜	0.4	m		62						
8	균열	0.2	㎜	0.6	m		63						
9	균열	0.2	㎜	0.5	m		64						
10	균열	0.1	㎜	0.4	m		65						
11	균열	0.2	㎜	0.8	m		66						
12	균열	0.1	㎜	0.4	m		67						
13	균열	0.1	㎜	0.4	m		68						
14	균열	0.2	㎜	0.8	m		69						
15	균열	0.2	㎜	0.8	m		70						
16	균열	0.1	㎜	0.4	m		71						
17	균열	0.2	㎜	0.8	m		72						
18	균열	0.2	㎜	0.8	m		73						
19	균열	0.2	㎜	0.4	m		74						
20	균열	0.2	㎜	0.8	m		75						
21	균열	0.2	㎜	0.8	m		76						
22	균열	0.2	㎜	0.8	m		77						
23	균열	0.2	㎜	0.8	m		78						
24	균열	0.2	㎜	0.6	m		79						
25	균열	0.2	㎜	0.8	m		80						
26	균열	0.1	㎜	0.4	m		81						
27	균열	0.1	㎜	0.4	m		82						
28	균열	0.1	㎜	0.4	m		83						
29	균열	0.1	㎜	0.4	m		84						
30	균열	0.2	㎜	0.5	m		85						
31	균열	0.2	㎜	0.5	m		86						
32	균열	0.2	㎜	0.5	m		87						
33	균열	0.1	㎜	0.4	m		88

34	균열	0.1	㎜	0.4	m		89						
35	균열	0.1	㎜	0.4	m		90						
36	균열	0.1	㎜	0.4	m		91						
37	균열	0.1	㎜	0.4	m		92						
38	균열	0.2	㎜	0.4	m		93						
39	균열	0.1	㎜	0.4	m		94						
40	균열	0.1	㎜	0.4	m		95						
41	균열	0.1	㎜	0.4	m		96						
42	균열	0.1	㎜	0.4	m		97						
43	균열	0.1	㎜	0.4	m		98						
44	균열	0.1	㎜	0.4	m		99						
45	균열	0.1	㎜	0.4	m		100						
46	균열	0.1	㎜	0.4	m		101						
47	균열	0.1	㎜	0.4	m		102						
48	균열	0.1	㎜	0.4	m		103						
49	균열	0.1	㎜	0.4	m		104						
50	균열	0.1	㎜	0.8	m		105						
51	균열	0.1	㎜	0.8	m		106						
52	균열	0.1	㎜	0.8	m		107						
53	균열	0.1	㎜	0.8	m		108						
54	균열	0.1	㎜	0.8	m		109						
55							110
