외관조사망도 번호
G21_염천터널_토공노반_45(42k750~42k760)

호남고속선 염천터널_토공노반_45(42.750~42.760km, L=10m)

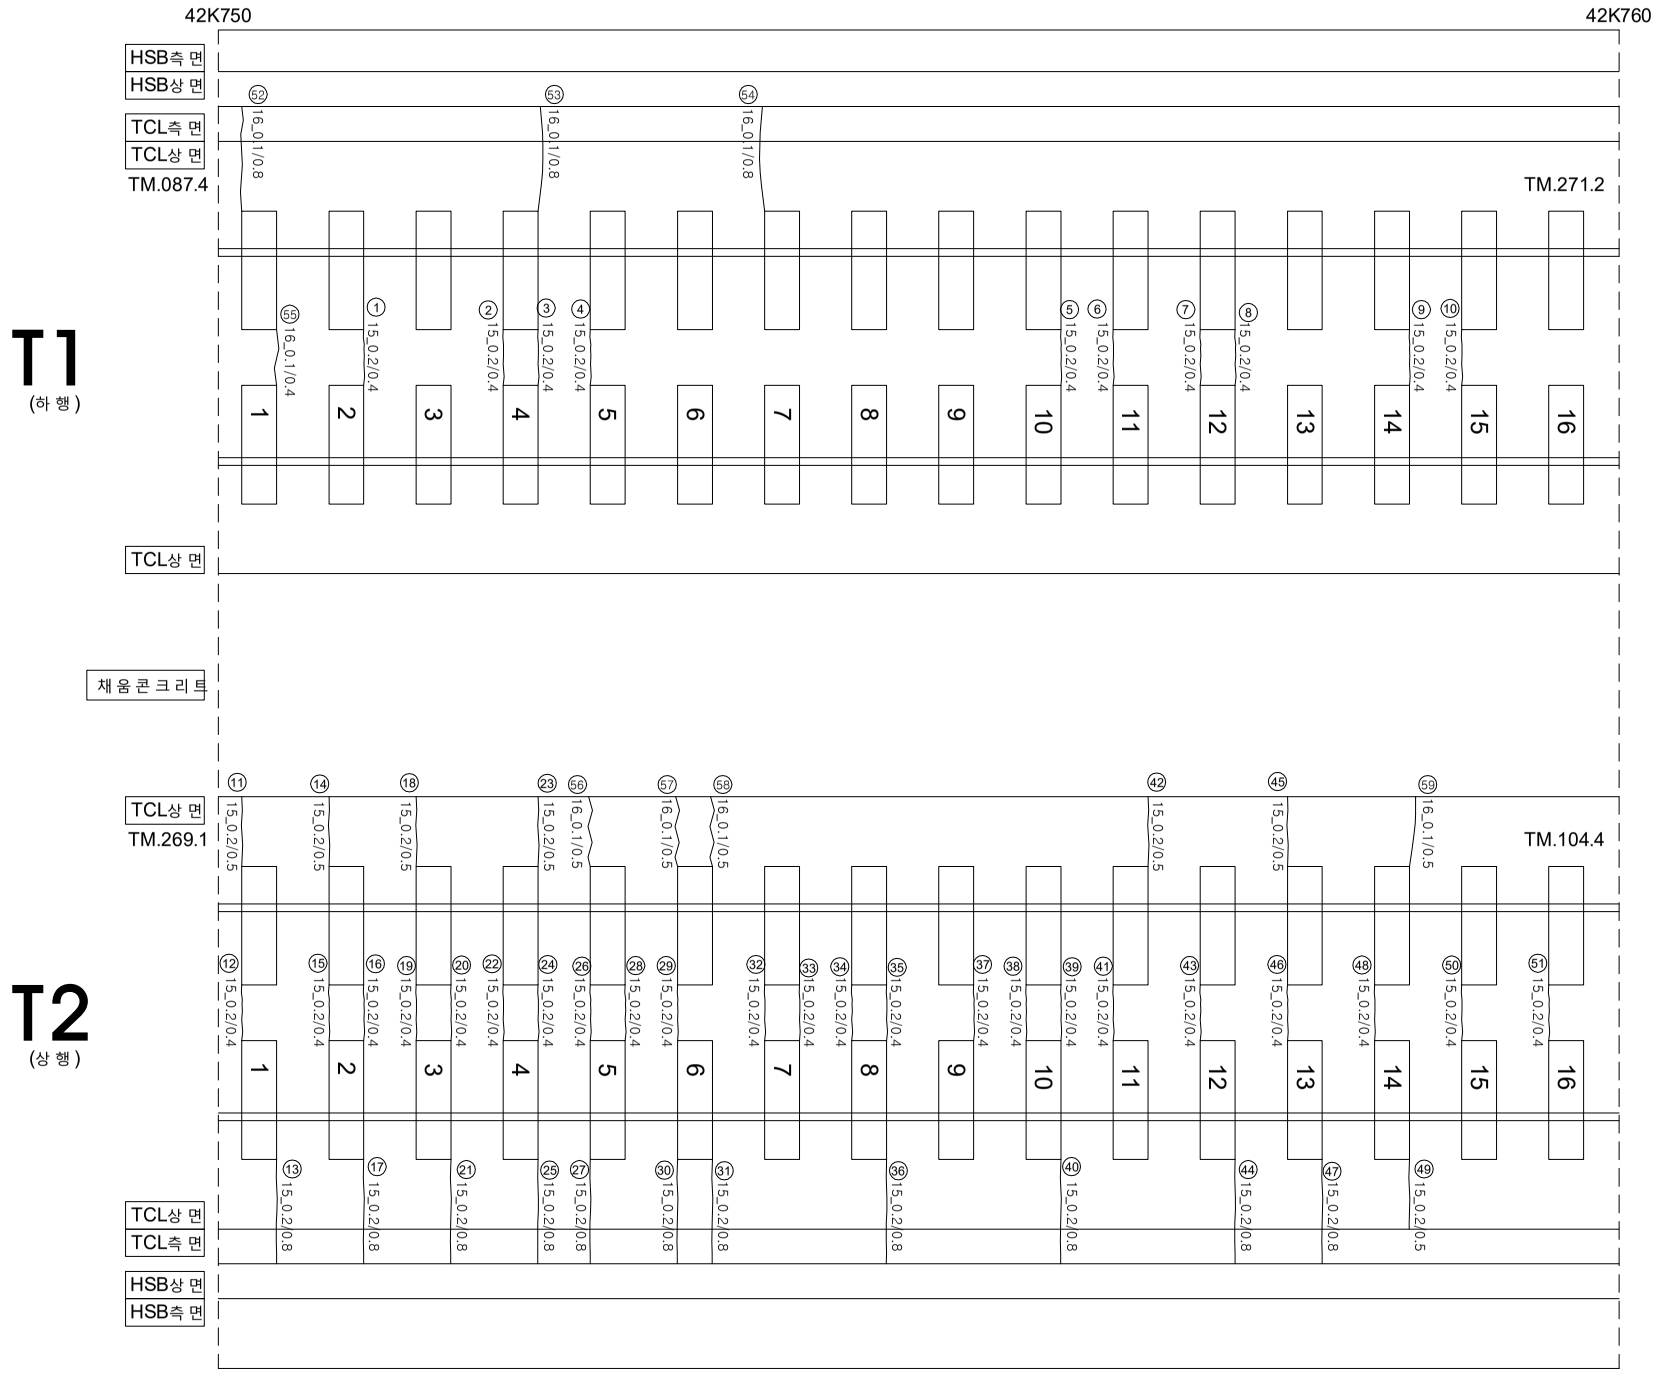
연번	손상	폭		연장		비고	연번	손상	폭		연장		비고
1	균열	0.2	㎜	0.4	m		56	균열	0.1	㎜	0.5	m	
2	균열	0.2	㎜	0.4	m		57	균열	0.1	㎜	0.5	m	
3	균열	0.2	㎜	0.4	m		58	균열	0.1	㎜	0.5	m	
4	균열	0.2	㎜	0.4	m		59	균열	0.1	㎜	0.5	m	
5	균열	0.2	㎜	0.4	m		60						
6	균열	0.2	㎜	0.4	m		61						
7	균열	0.2	㎜	0.4	m		62						
8	균열	0.2	㎜	0.4	m		63						
9	균열	0.2	㎜	0.4	m		64						
10	균열	0.2	㎜	0.4	m		65						
11	균열	0.2	㎜	0.5	m		66						
12	균열	0.2	㎜	0.4	m		67						
13	균열	0.2	㎜	0.8	m		68						
14	균열	0.2	㎜	0.5	m		69						
15	균열	0.2	㎜	0.4	m		70						
16	균열	0.2	㎜	0.4	m		71						
17	균열	0.2	㎜	0.8	m		72						
18	균열	0.2	㎜	0.5	m		73						
19	균열	0.2	㎜	0.4	m		74						
20	균열	0.2	㎜	0.4	m		75						
21	균열	0.2	㎜	0.8	m		76						
22	균열	0.2	㎜	0.4	m		77						
23	균열	0.2	㎜	0.5	m		78						
24	균열	0.2	㎜	0.4	m		79						
25	균열	0.2	㎜	0.8	m		80						
26	균열	0.2	㎜	0.4	m		81						
27	균열	0.2	㎜	0.8	m		82						
28	균열	0.2	㎜	0.4	m		83						
29	균열	0.2	㎜	0.4	m		84						
30	균열	0.2	㎜	0.8	m		85						
31	균열	0.2	㎜	0.8	m		86						
32	균열	0.2	㎜	0.4	m		87

33	균열	0.2	㎜	0.4	m		88						
34	균열	0.2	㎜	0.4	m		89						
35	균열	0.2	㎜	0.4	m		90						
36	균열	0.2	㎜	0.8	m		91						
37	균열	0.2	㎜	0.4	m		92						
38	균열	0.2	㎜	0.4	m		93						
39	균열	0.2	㎜	0.4	m		94						
40	균열	0.2	㎜	0.8	m		95						
41	균열	0.2	㎜	0.4	m		96						
42	균열	0.2	㎜	0.5	m		97						
43	균열	0.2	㎜	0.4	m		98						
44	균열	0.2	㎜	0.8	m		99						
45	균열	0.2	㎜	0.5	m		100						
46	균열	0.2	㎜	0.4	m		101						
47	균열	0.2	㎜	0.8	m		102						
48	균열	0.2	㎜	0.4	m		103						
49	균열	0.2	㎜	0.5	m		104						
50	균열	0.2	㎜	0.4	m		105						
51	균열	0.2	㎜	0.4	m		106						
52	균열	0.1	㎜	0.8	m		107						
53	균열	0.1	㎜	0.8	m		108						
54	균열	0.1	㎜	0.8	m		109						
55	균열	0.1	㎜	0.4	m		110
