호남고속선 염천터널_토공노반_46(42.760~42.770km, L=10m)

외관조사망도 번호
G21_염천터널_토공노반_46(42k760~42k770)

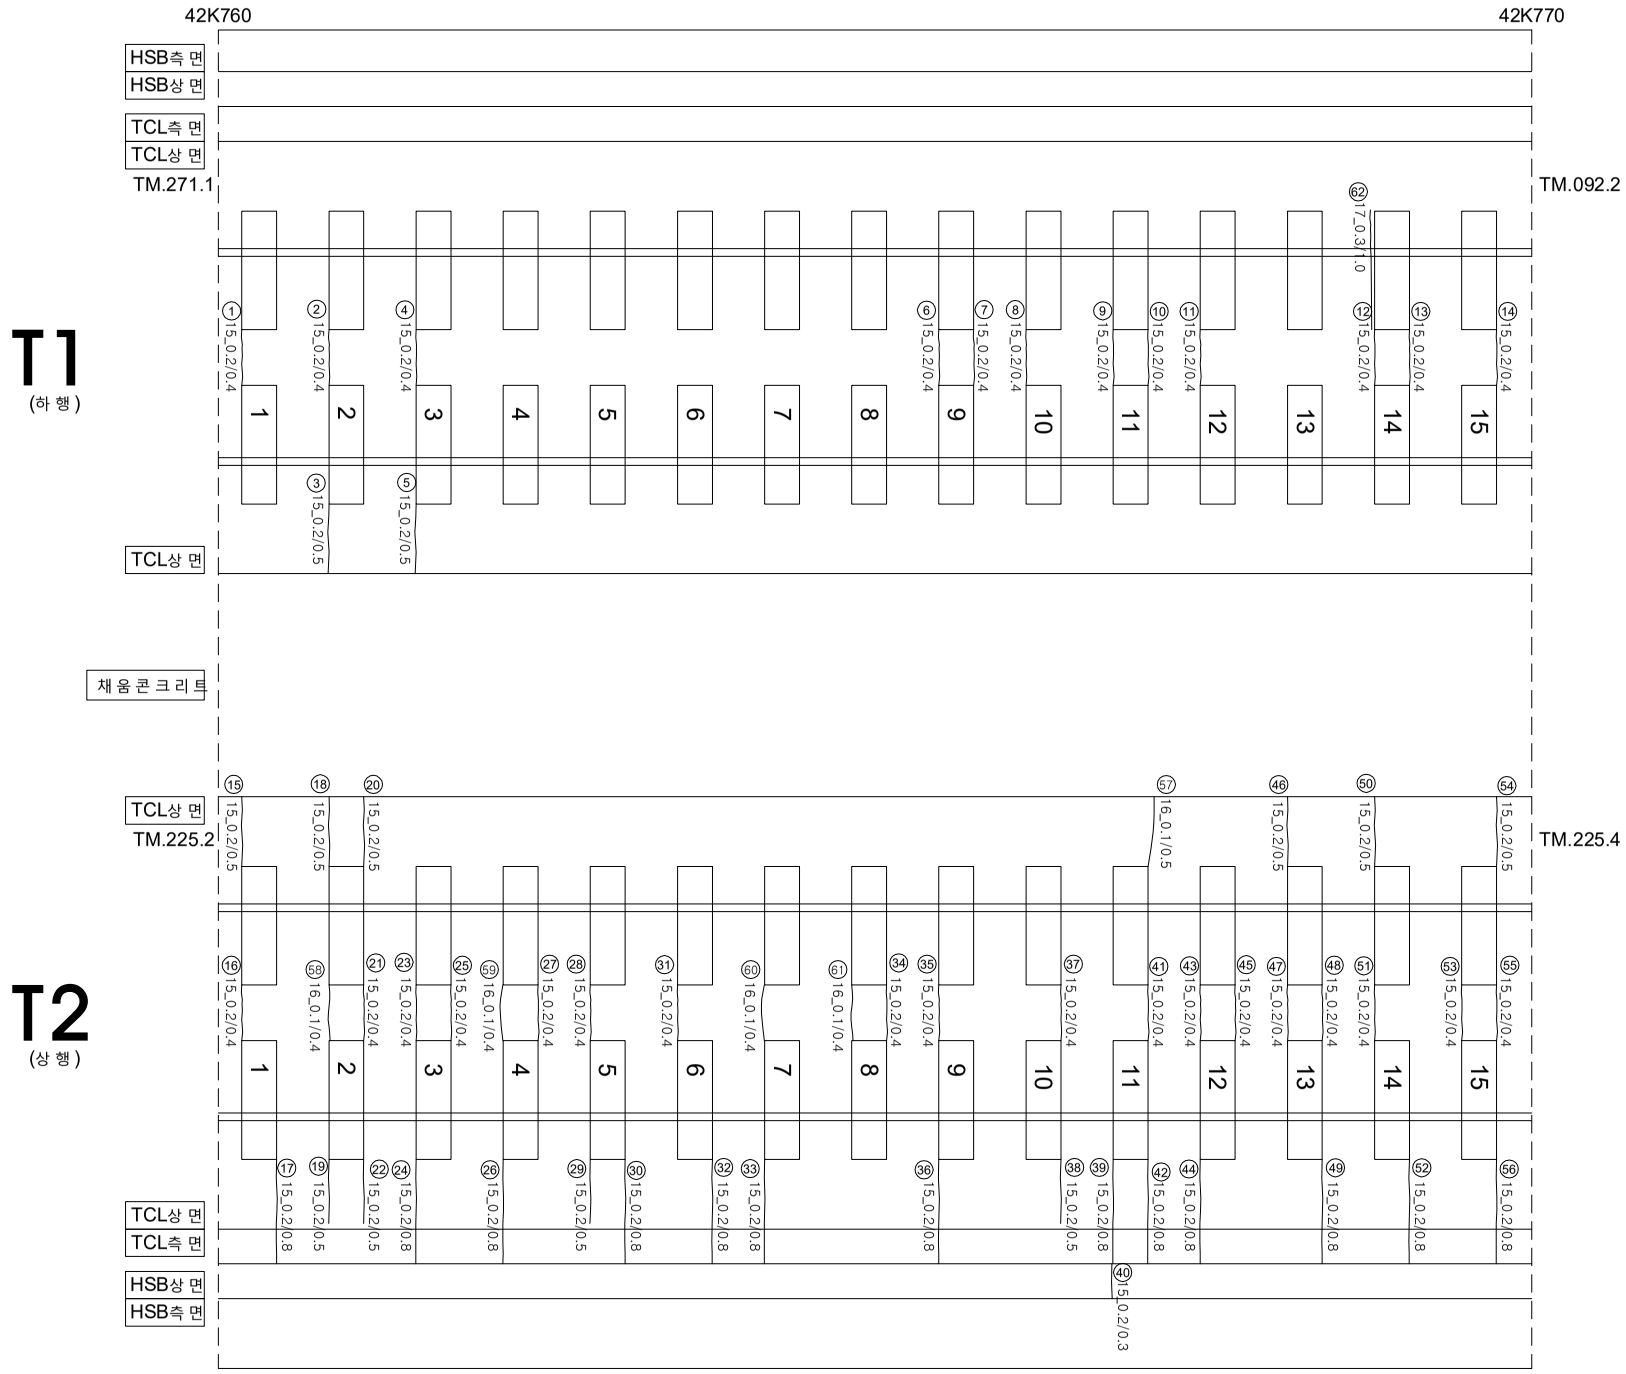
연번	손상	폭		연장		비고	연번	손상	폭		연장		비고
1	균열	0.2	㎜	0.4	m		56	균열	0.2	㎜	0.8	m	
2	균열	0.2	㎜	0.4	m		57	균열	0.1	㎜	0.5	m	
3	균열	0.2	㎜	0.5	m		58	균열	0.1	㎜	0.4	m	
4	균열	0.2	㎜	0.4	m		59	균열	0.1	㎜	0.4	m	
5	균열	0.2	㎜	0.5	m		60	균열	0.1	㎜	0.4	m	
6	균열	0.2	㎜	0.4	m		61	균열	0.1	㎜	0.4	m	
7	균열	0.2	㎜	0.4	m		62	경계부 균열	0.3	㎜	1.0	m	신 규
8	균열	0.2	㎜	0.4	m		63						
9	균열	0.2	㎜	0.4	m		64						
10	균열	0.2	㎜	0.4	m		65						
11	균열	0.2	㎜	0.4	m		66						
12	균열	0.2	㎜	0.4	m		67						
13	균열	0.2	㎜	0.4	m		68						
14	균열	0.2	㎜	0.4	m		69						
15	균열	0.2	㎜	0.5	m		70						
16	균열	0.2	㎜	0.4	m		71						
17	균열	0.2	㎜	0.8	m		72						
18	균열	0.2	㎜	0.5	m		73						
19	균열	0.2	㎜	0.5	m		74						
20	균열	0.2	㎜	0.5	m		75						
21	균열	0.2	㎜	0.4	m		76						
22	균열	0.2	㎜	0.5	m		77						
23	균열	0.2	㎜	0.4	m		78						
24	균열	0.2	㎜	0.8	m		79						
25	균열	0.2	㎜	0.4	m		80						
26	균열	0.2	㎜	0.8	m		81						
27	균열	0.2	㎜	0.4	m		82						
28	균열	0.2	㎜	0.4	m		83						
29	균열	0.2	㎜	0.5	m		84						
30	균열	0.2	㎜	0.8	m		85

31	균열	0.2	㎜	0.4	m		86						
32	균열	0.2	㎜	0.8	m		87						
33	균열	0.2	㎜	0.8	m		88						
34	균열	0.2	㎜	0.4	m		89						
35	균열	0.2	㎜	0.4	m		90						
36	균열	0.2	㎜	0.8	m		91						
37	균열	0.2	㎜	0.4	m		92						
38	균열	0.2	㎜	0.5	m		93						
39	균열	0.2	㎜	0.8	m		94						
40	균열	0.2	㎜	0.3	m		95						
41	균열	0.2	㎜	0.4	m		96						
42	균열	0.2	㎜	0.8	m		97						
43	균열	0.2	㎜	0.4	m		98						
44	균열	0.2	㎜	0.8	m		99						
45	균열	0.2	㎜	0.4	m		100						
46	균열	0.2	㎜	0.5	m		101						
47	균열	0.2	㎜	0.4	m		102						
48	균열	0.2	㎜	0.4	m		103						
49	균열	0.2	㎜	0.8	m		104						
50	균열	0.2	㎜	0.5	m		105						
51	균열	0.2	㎜	0.4	m		106						
52	균열	0.2	㎜	0.8	m		107						
53	균열	0.2	㎜	0.4	m		108						
54	균열	0.2	㎜	0.5	m		109						
55	균열	0.2	㎜	0.4	m		110
