외관조사망도 번호
G21_염천터널_토공노반_47(42k770~42k780)

호남고속선 염천터널_토공노반_47(42.770~42.780km, L=10m)

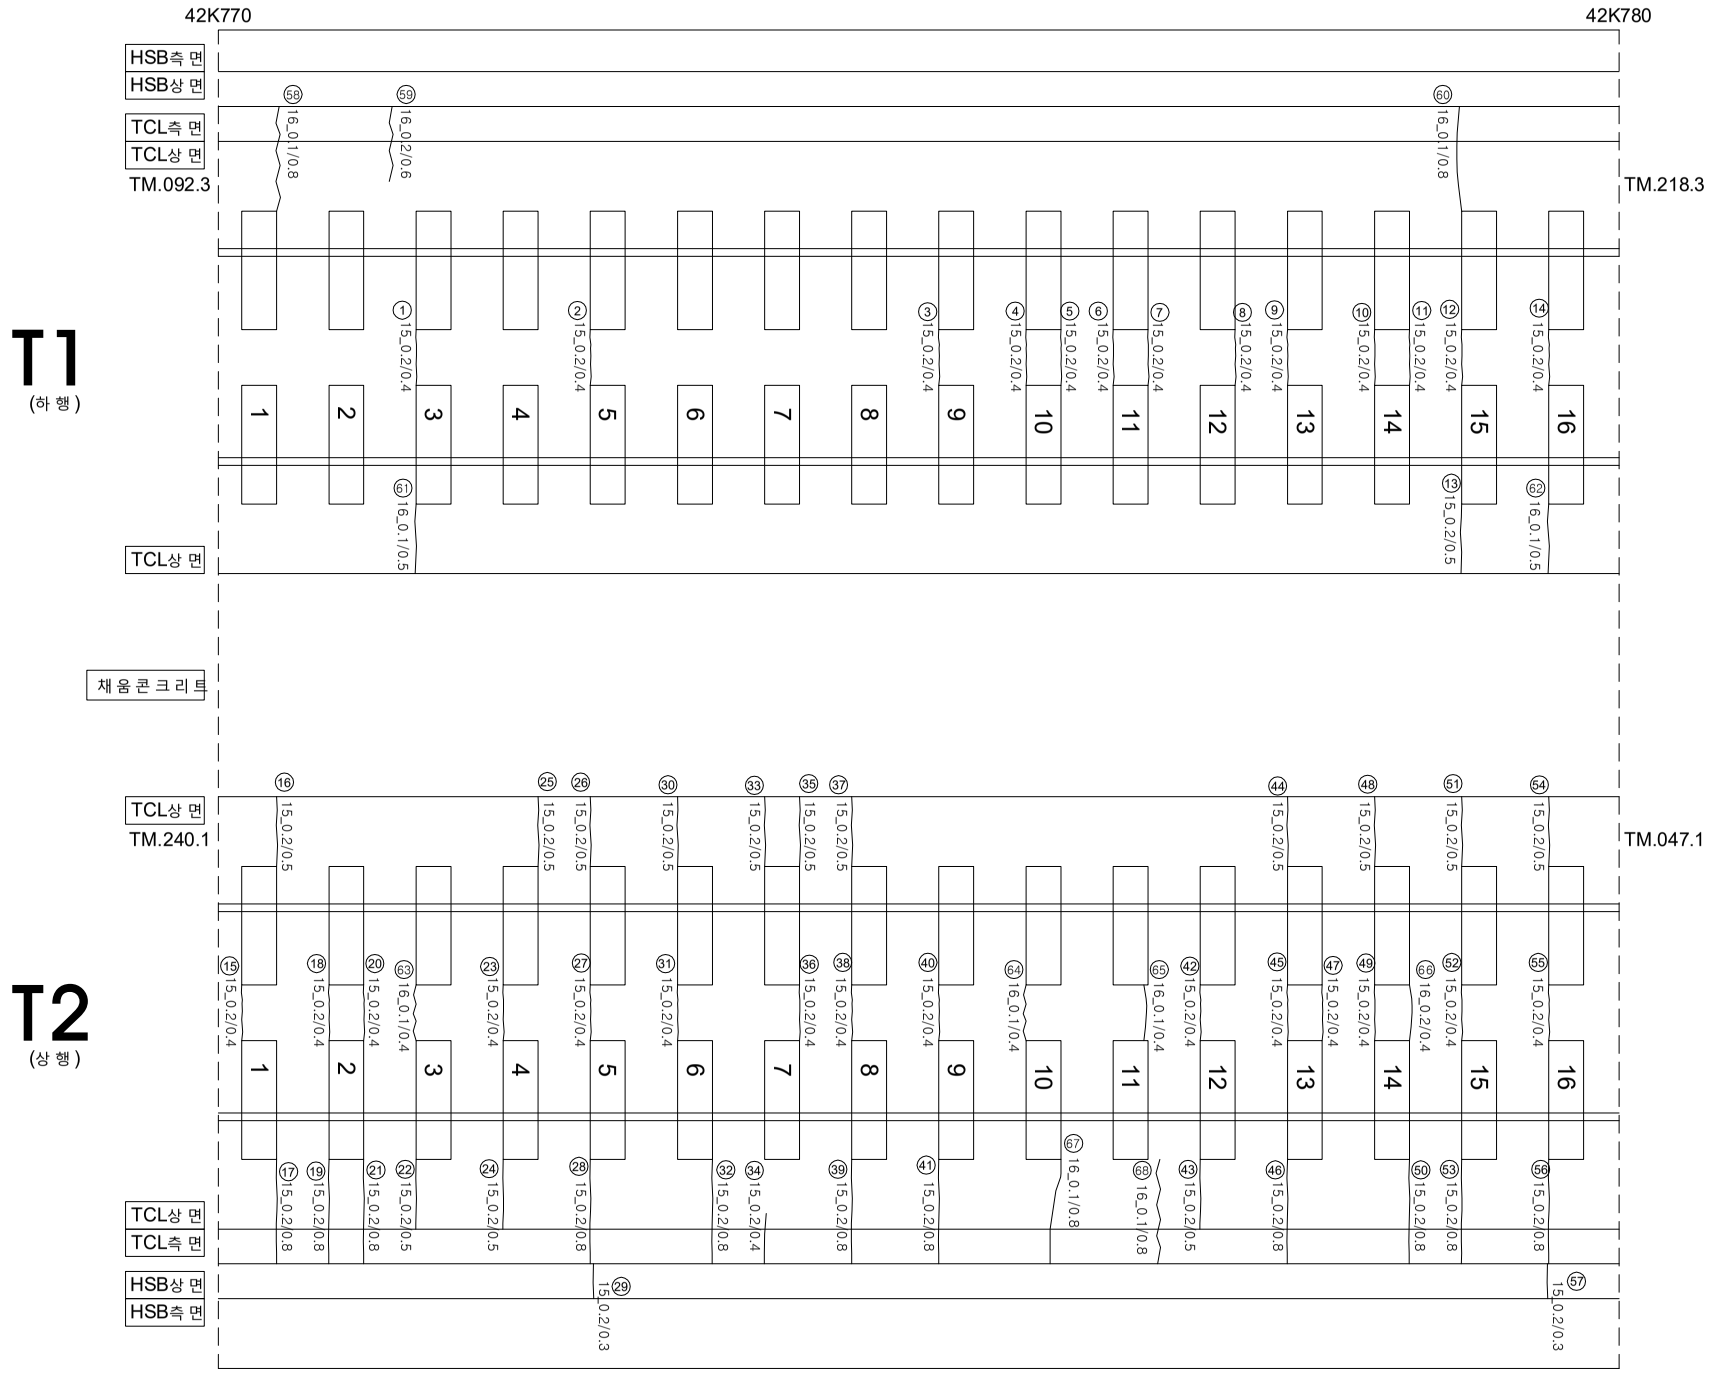
연번	손상	폭		연장		비고	연번	손상	폭		연장		비고
1	균열	0.2	㎜	0.4	m		56	균열	0.2	㎜	0.8	m	
2	균열	0.2	㎜	0.4	m		57	균열	0.2	㎜	0.3	m	
3	균열	0.2	㎜	0.4	m		58	균열	0.1	㎜	0.8	m	
4	균열	0.2	㎜	0.4	m		59	균열	0.2	㎜	0.6	m	
5	균열	0.2	㎜	0.4	m		60	균열	0.1	㎜	0.5	m	
6	균열	0.2	㎜	0.4	m		61	균열	0.1	㎜	0.5	m	
7	균열	0.2	㎜	0.4	m		62	균열	0.1	㎜	0.5	m	
8	균열	0.2	㎜	0.4	m		63	균열	0.1	㎜	0.4	m	
9	균열	0.2	㎜	0.4	m		64	균열	0.1	㎜	0.4	m	
10	균열	0.2	㎜	0.4	m		65	균열	0.1	㎜	0.4	m	
11	균열	0.2	㎜	0.4	m		66	균열	0.1	㎜	0.4	m	
12	균열	0.2	㎜	0.4	m		67	균열	0.1	㎜	0.8	m	
13	균열	0.2	㎜	0.5	m		68	균열	0.1	㎜	0.8	m	
14	균열	0.2	㎜	0.4	m		69						
15	균열	0.2	㎜	0.4	m		70						
16	균열	0.2	㎜	0.5	m		71						
17	균열	0.2	㎜	0.8	m		72						
18	균열	0.2	㎜	0.4	m		73						
19	균열	0.2	㎜	0.8	m		74						
20	균열	0.2	㎜	0.4	m		75						
21	균열	0.2	㎜	0.8	m		76						
22	균열	0.2	㎜	0.5	m		77						
23	균열	0.2	㎜	0.4	m		78						
24	균열	0.2	㎜	0.5	m		79						
25	균열	0.2	㎜	0.5	m		80						
26	균열	0.2	㎜	0.5	m		81						
27	균열	0.2	㎜	0.4	m		82						
28	균열	0.2	㎜	0.8	m		83

29	균열	0.2	㎜	0.3	m		84						
30	균열	0.2	㎜	0.5	m		85						
31	균열	0.2	㎜	0.8	m		86						
32	균열	0.2	㎜	0.5	m		87						
33	균열	0.2	㎜	0.4	m		88						
34	균열	0.2	㎜	0.5	m		89						
35	균열	0.2	㎜	0.4	m		90						
36	균열	0.2	㎜	0.5	m		91						
37	균열	0.2	㎜	0.4	m		92						
38	균열	0.2	㎜	0.4	m		93						
39	균열	0.2	㎜	0.8	m		94						
40	균열	0.2	㎜	0.4	m		95						
41	균열	0.2	㎜	0.8	m		96						
42	균열	0.2	㎜	0.4	m		97						
43	균열	0.2	㎜	0.5	m		98						
44	균열	0.2	㎜	0.5	m		99						
45	균열	0.2	㎜	0.4	m		100						
46	균열	0.2	㎜	0.8	m		101						
47	균열	0.2	㎜	0.4	m		102						
48	균열	0.2	㎜	0.5	m		103						
49	균열	0.2	㎜	0.4	m		104						
50	균열	0.2	㎜	0.8	m		105						
51	균열	0.2	㎜	0.5	m		106						
52	균열	0.2	㎜	0.4	m		107						
53	균열	0.2	㎜	0.8	m		108						
54	균열	0.2	㎜	0.5	m		109						
55	균열	0.2	㎜	0.4	m		110
