외관조사망도 번호
G21_염천터널_토공노반_49(42k790~42k800)

호남고속선 염천터널_토공노반_49(42.790~42.800km, L=10m)

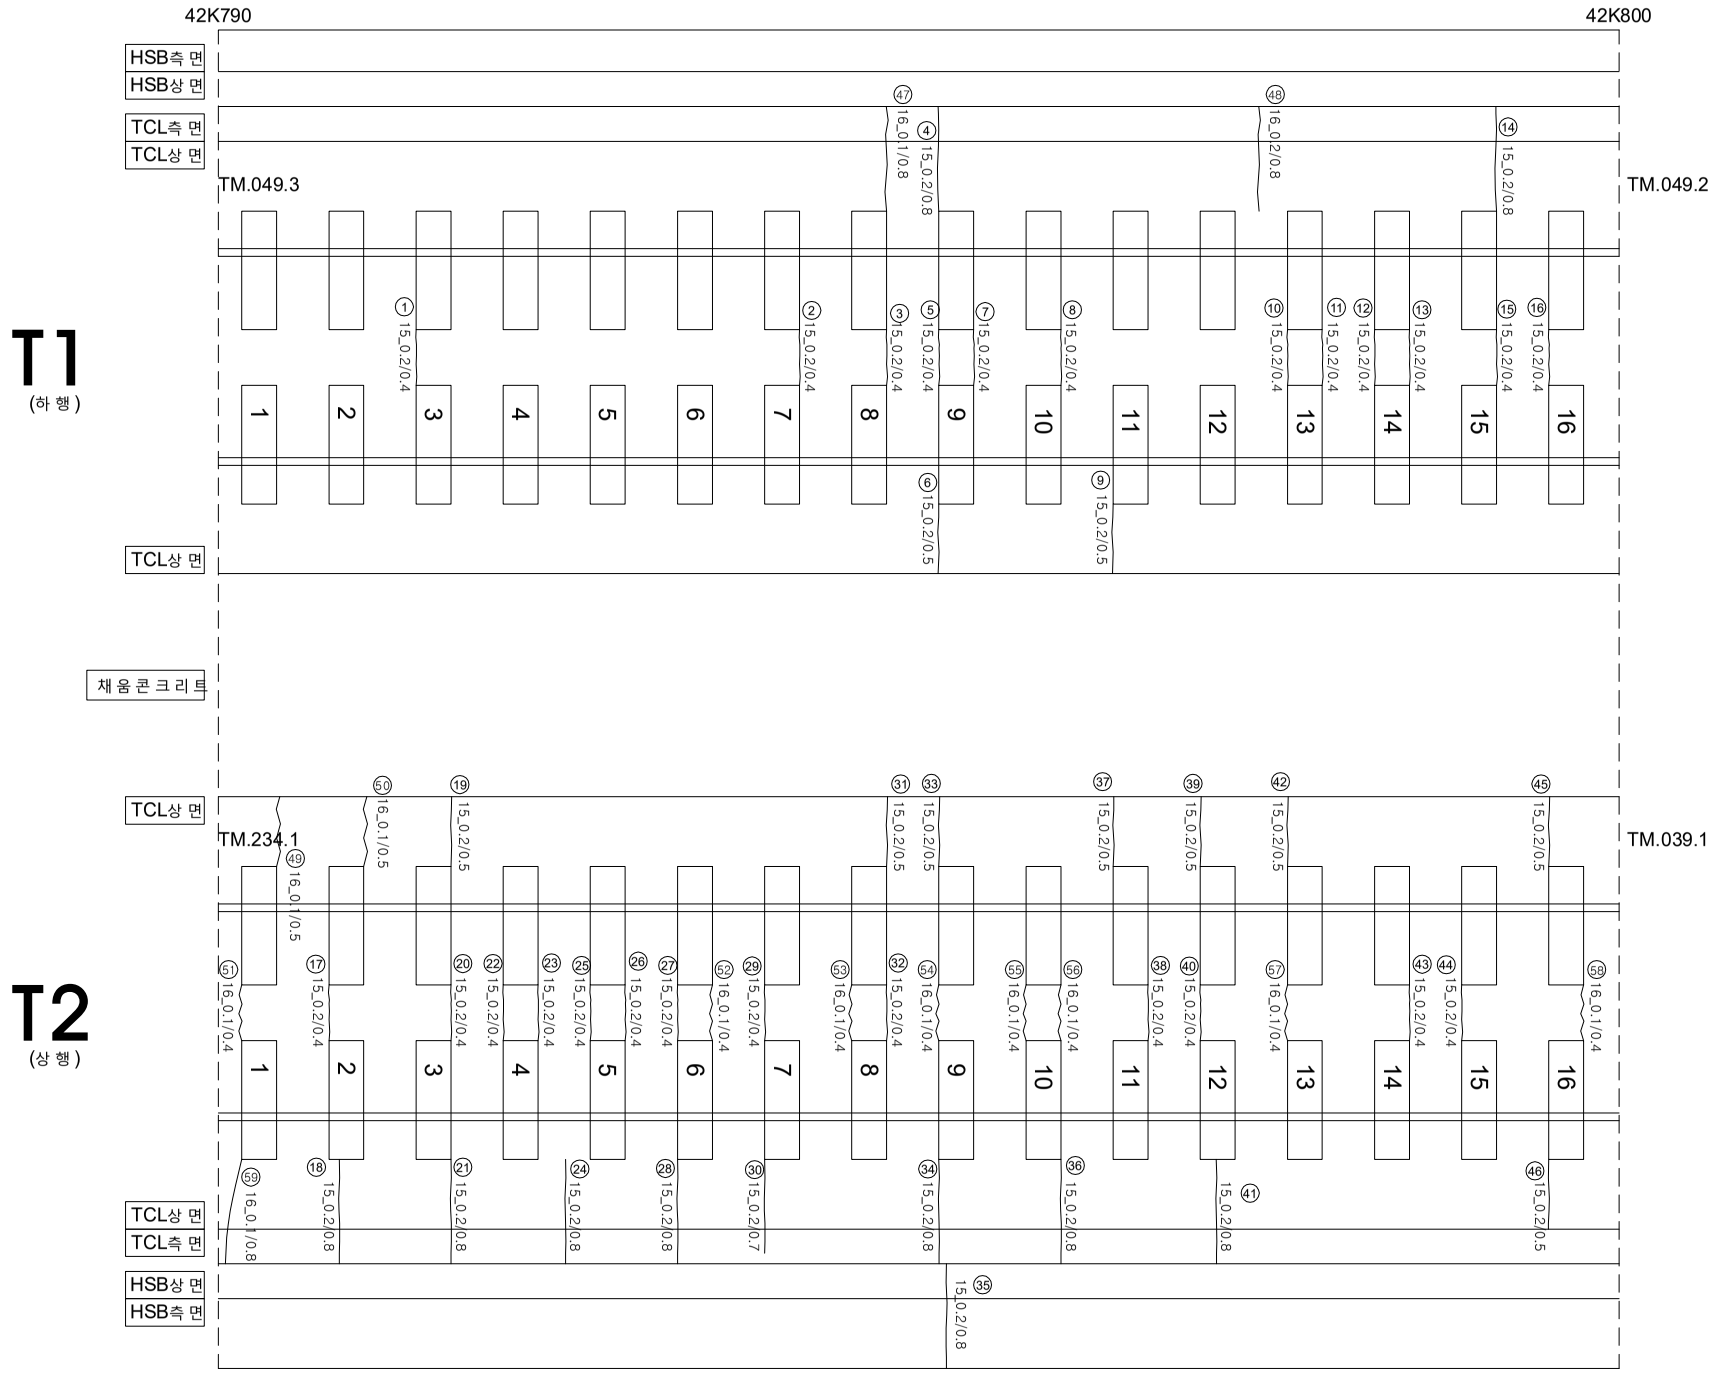
연번	손상	폭		연장		비고	연번	손상	폭		연장		비고
1	균열	0.2	㎜	0.4	m		56	균열	0.1	㎜	0.4	m	
2	균열	0.2	㎜	0.4	m		57	균열	0.1	㎜	0.4	m	
3	균열	0.2	㎜	0.4	m		58	균열	0.1	㎜	0.4	m	
4	균열	0.2	㎜	0.8	m		59	균열	0.1	㎜	0.8	m	
5	균열	0.2	㎜	0.4	m		60						
6	균열	0.2	㎜	0.5	m		61						
7	균열	0.2	㎜	0.4	m		62						
8	균열	0.2	㎜	0.4	m		63						
9	균열	0.2	㎜	0.5	m		64						
10	균열	0.2	㎜	0.4	m		65						
11	균열	0.2	㎜	0.4	m		66						
12	균열	0.2	㎜	0.4	m		67						
13	균열	0.2	㎜	0.4	m		68						
14	균열	0.2	㎜	0.8	m		69						
15	균열	0.2	㎜	0.4	m		70						
16	균열	0.2	㎜	0.4	m		71						
17	균열	0.2	㎜	0.4	m		72						
18	균열	0.2	㎜	0.8	m		73						
19	균열	0.2	㎜	0.5	m		74						
20	균열	0.2	㎜	0.4	m		75						
21	균열	0.2	㎜	0.8	m		76						
22	균열	0.2	㎜	0.4	m		77						
23	균열	0.2	㎜	0.4	m		78						
24	균열	0.2	㎜	0.8	m		79						
25	균열	0.2	㎜	0.4	m		80						
26	균열	0.2	㎜	0.4	m		81						
27	균열	0.2	㎜	0.4	m		82						
28	균열	0.2	㎜	0.8	m		83						
29	균열	0.2	㎜	0.4	m		84						
30	균열	0.2	㎜	0.7	m		85						
31	균열	0.2	㎜	0.5	m		86						
32	균열	0.2	㎜	0.4	m		87

33	균열	0.2	㎜	0.5	m		88						
34	균열	0.2	㎜	0.8	m		89						
35	균열	0.2	㎜	0.8	m		90						
36	균열	0.2	㎜	0.8	m		91						
37	균열	0.2	㎜	0.5	m		92						
38	균열	0.2	㎜	0.4	m		93						
39	균열	0.2	㎜	0.5	m		94						
40	균열	0.2	㎜	0.4	m		95						
41	균열	0.2	㎜	0.8	m		96						
42	균열	0.2	㎜	0.5	m		97						
43	균열	0.2	㎜	0.4	m		98						
44	균열	0.2	㎜	0.4	m		99						
45	균열	0.2	㎜	0.5	m		100						
46	균열	0.2	㎜	0.5	m		101						
47	균열	0.1	㎜	0.8	m		102						
48	균열	0.2	㎜	0.8	m		103						
49	균열	0.1	㎜	0.5	m		104						
50	균열	0.1	㎜	0.5	m		105						
51	균열	0.1	㎜	0.4	m		106						
52	균열	0.1	㎜	0.4	m		107						
53	균열	0.1	㎜	0.4	m		108						
54	균열	0.1	㎜	0.4	m		109						
55	균열	0.1	㎜	0.4	m		110
