외관조사망도 번호
G21_염천터널_토공노반_50(42.800k~42k810)

호남고속선 염천터널_토공노반_50(42.800~42.810km, L=10m)

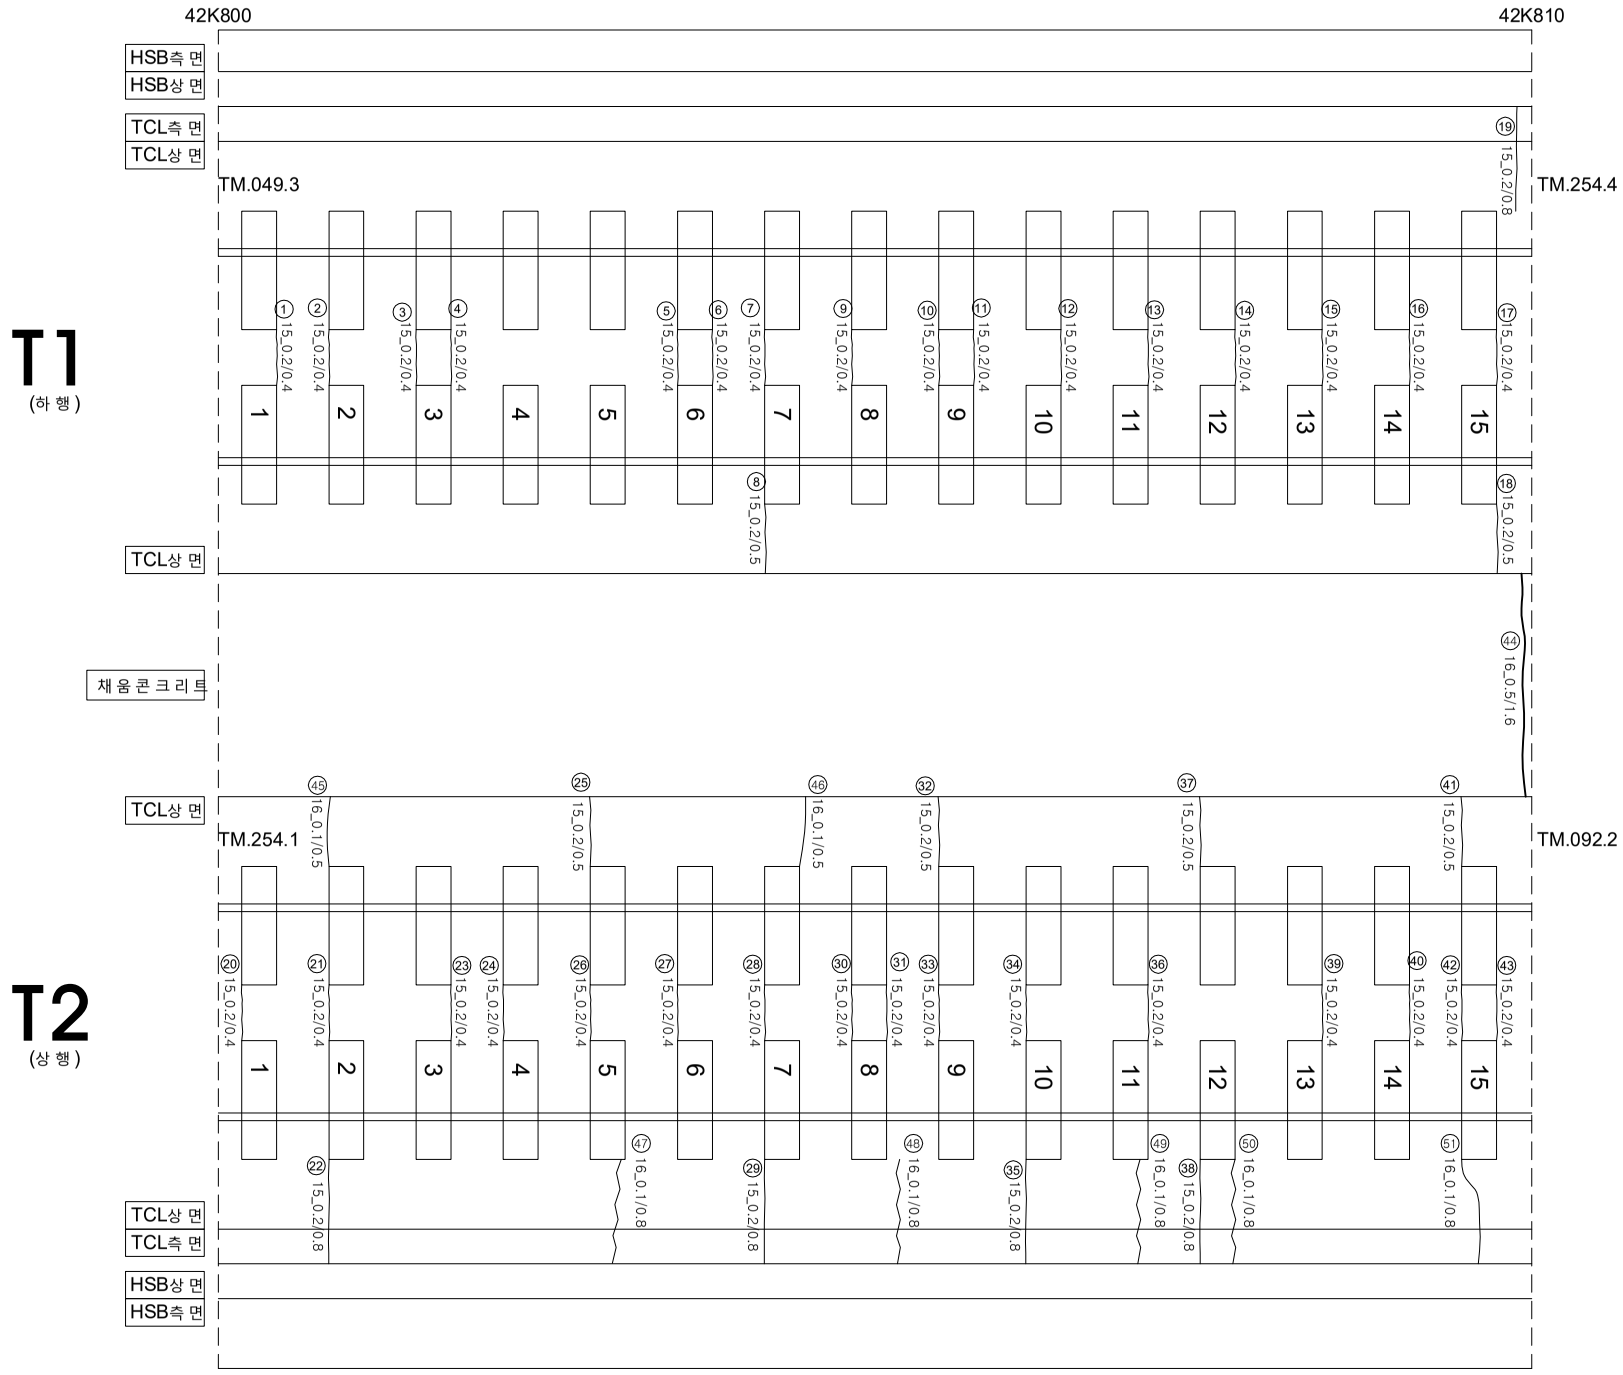
연번	손상	폭		연장		비고	연번	손상	폭		연장		비고
1	균열	0.2	㎜	0.4	m		56						
2	균열	0.2	㎜	0.4	m		57						
3	균열	0.2	㎜	0.4	m		58						
4	균열	0.2	㎜	0.4	m		59						
5	균열	0.2	㎜	0.4	m		60						
6	균열	0.2	㎜	0.4	m		61						
7	균열	0.2	㎜	0.4	m		62						
8	균열	0.2	㎜	0.5	m		63						
9	균열	0.2	㎜	0.4	m		64						
10	균열	0.2	㎜	0.4	m		65						
11	균열	0.2	㎜	0.4	m		66						
12	균열	0.2	㎜	0.4	m		67						
13	균열	0.2	㎜	0.4	m		68						
14	균열	0.2	㎜	0.4	m		69						
15	균열	0.2	㎜	0.4	m		70						
16	균열	0.2	㎜	0.4	m		71						
17	균열	0.2	㎜	0.4	m		72						
18	균열	0.2	㎜	0.5	m		73						
19	균열	0.2	㎜	0.8	m		74						
20	균열	0.2	㎜	0.4	m		75						
21	균열	0.2	㎜	0.4	m		76						
22	균열	0.2	㎜	0.8	m		77						
23	균열	0.2	㎜	0.4	m		78						
24	균열	0.2	㎜	0.4	m		79						
25	균열	0.2	㎜	0.5	m		80						
26	균열	0.2	㎜	0.4	m		81						
27	균열	0.2	㎜	0.4	m		82						
28	균열	0.2	㎜	0.4	m		83						
29	균열	0.2	㎜	0.8	m		84						
30	균열	0.2	㎜	0.4	m		85						
31	균열	0.2	㎜	0.4	m		86						
32	균열	0.2	㎜	0.5	m		87						
33	균열	0.2	㎜	0.4	m		88

34	균열	0.2	㎜	0.4	m		89						
35	균열	0.2	㎜	0.8	m		90						
36	균열	0.2	㎜	0.4	m		91						
37	균열	0.2	㎜	0.5	m		92						
38	균열	0.2	㎜	0.8	m		93						
39	균열	0.2	㎜	0.4	m		94						
40	균열	0.2	㎜	0.4	m		95						
41	균열	0.2	㎜	0.5	m		96						
42	균열	0.2	㎜	0.4	m		97						
43	균열	0.2	㎜	0.4	m		98						
44	균열	0.5	㎜	1.6	m		99						
45	균열	0.1	㎜	0.5	m		100						
46	균열	0.1	㎜	0.5	m		101						
47	균열	0.1	㎜	0.8	m		102						
48	균열	0.1	㎜	0.8	m		103						
49	균열	0.1	㎜	0.8	m		104						
50	균열	0.1	㎜	0.8	m		105						
51	균열	0.1	㎜	0.8	m		106						
52							107						
53							108						
54							109						
55							110
