호남고속선 염천터널_토공노반_6(42.360~42.370km, L10=m)

외관조사망도 번호
G21_염천터널_토공노반_6(42k360~42k370)

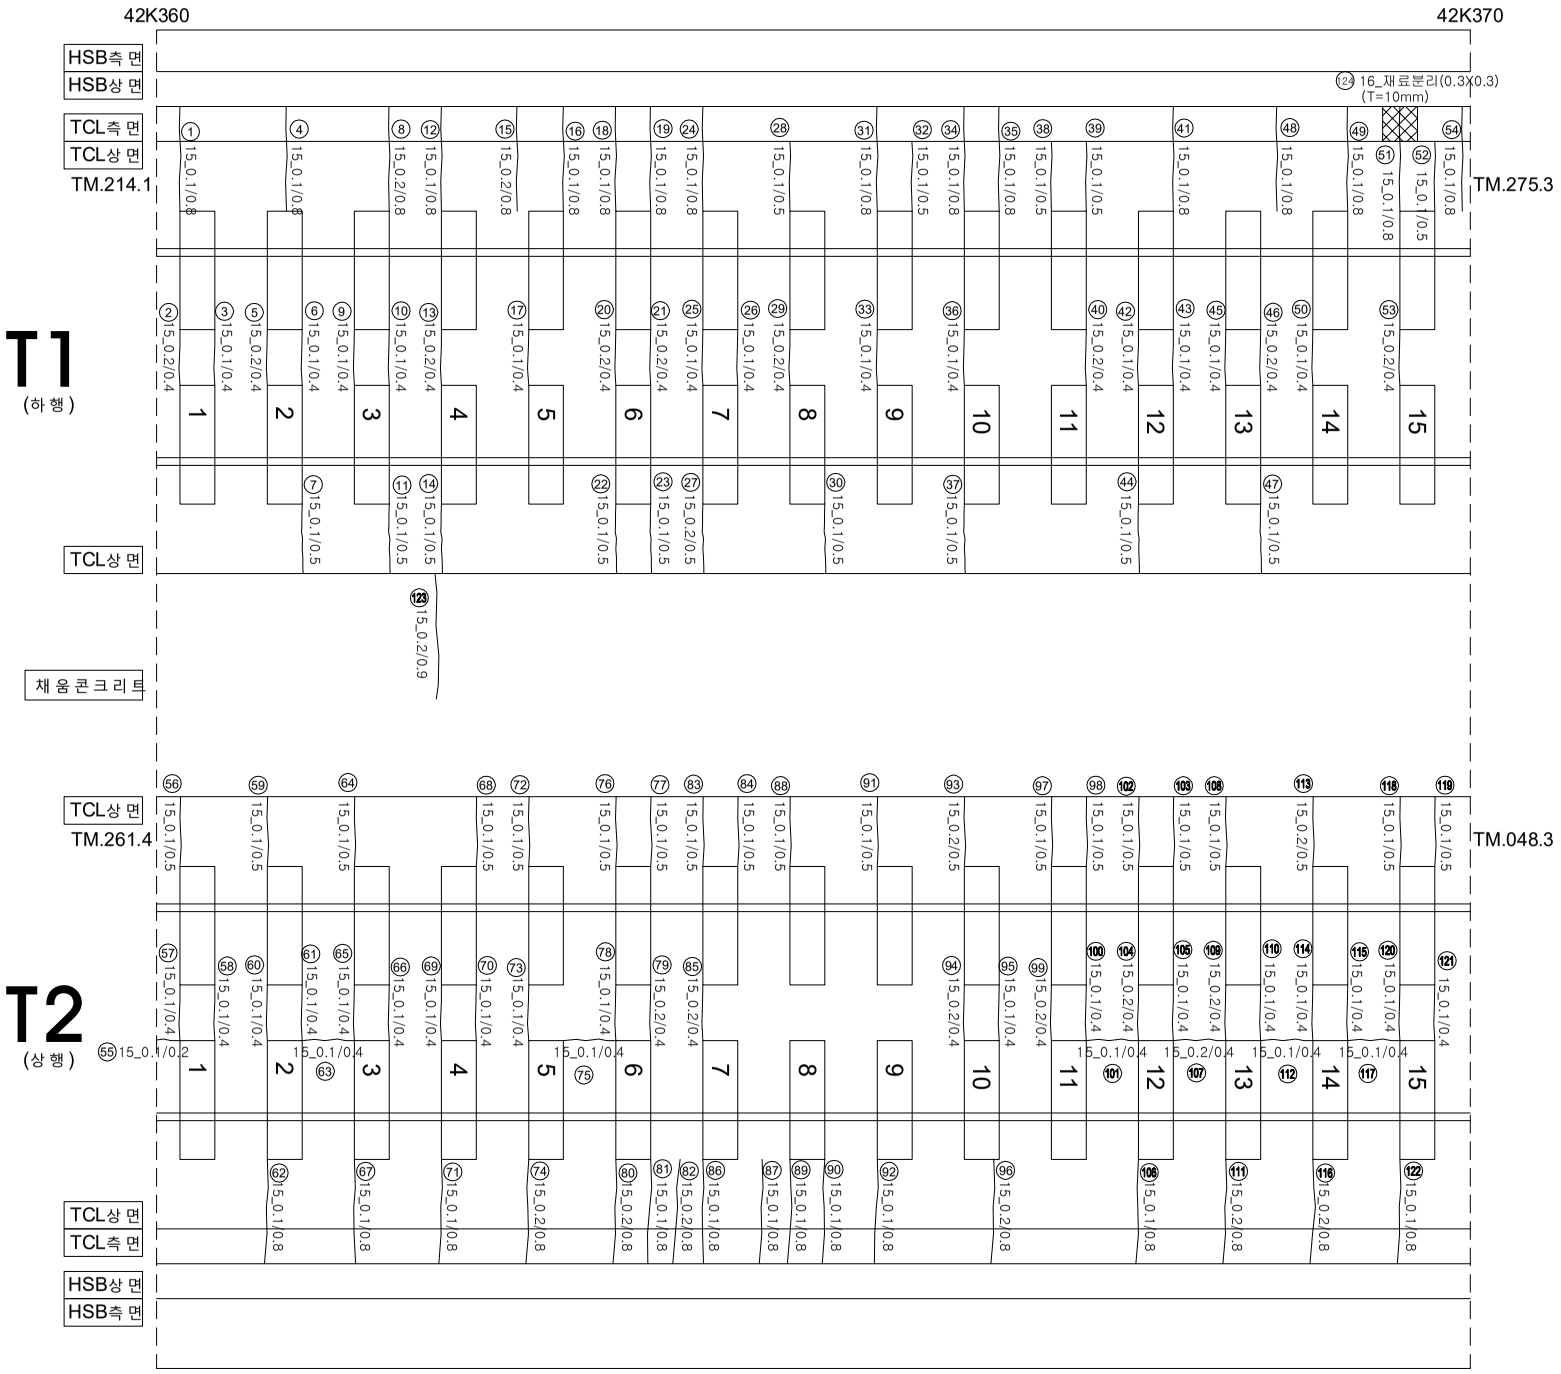
연번	손상	폭		연장		비고	연번	손상	폭		연장		비고	연번	손상	폭		연장		비고
1	균열	0.1	㎜	0.8	m		56	균열	0.1	㎜	0.5	m		111	균열	0.2	㎜	0.8	m	
2	균열	0.2	㎜	0.4	m		57	균열	0.1	㎜	0.4	m		112	균열	0.1	㎜	0.4	m	
3	균열	0.1	㎜	0.4	m		58	균열	0.1	㎜	0.4	m		113	균열	0.2	㎜	0.5	m	
4	균열	0.1	㎜	0.8	m		59	균열	0.1	㎜	0.5	m		114	균열	0.1	㎜	0.4	m	
5	균열	0.2	㎜	0.4	m		60	균열	0.1	㎜	0.4	m		115	균열	0.1	㎜	0.4	m	
6	균열	0.1	㎜	0.4	m		61	균열	0.1	㎜	0.4	m		116	균열	0.2	㎜	0.8	m	
7	균열	0.1	㎜	0.5	m		62	균열	0.1	㎜	0.8	m		117	균열	0.1	㎜	0.4	m	
8	균열	0.2	㎜	0.8	m		63	균열	0.1	㎜	0.4	m		118	균열	0.1	㎜	0.5	m	
9	균열	0.1	㎜	0.4	m		64	균열	0.1	㎜	0.5	m		119	균열	0.1	㎜	0.5	m	
10	균열	0.1	㎜	0.4	m		65	균열	0.1	㎜	0.4	m		120	균열	0.1	㎜	0.4	m	
11	균열	0.1	㎜	0.5	m		66	균열	0.1	㎜	0.4	m		121	균열	0.1	㎜	0.4	m	
12	균열	0.1	㎜	0.8	m		67	균열	0.1	㎜	0.8	m		122	균열	0.1	㎜	0.8	m	
13	균열	0.2	㎜	0.4	m		68	균열	0.1	㎜	0.5	m		123	균열	0.2	㎜	0.9	m	
14	균열	0.1	㎜	0.5	m		69	균열	0.1	㎜	0.4	m		124	재료분리	0.3	m	0.3	m	
15	균열	0.2	㎜	0.8	m		70	균열	0.1	㎜	0.4	m		125						
16	균열	0.1	㎜	0.8	m		71	균열	0.1	㎜	0.8	m		126

17	균열	0.1	㎜	0.4	m		72	균열	0.1	㎜	0.5	m		127						
18	균열	0.1	㎜	0.8	m		73	균열	0.1	㎜	0.4	m		128						
19	균열	0.1	㎜	0.8	m		74	균열	0.2	㎜	0.8	m		129						
20	균열	0.2	㎜	0.4	m		75	균열	0.1	㎜	0.4	m		130						
21	균열	0.2	㎜	0.4	m		76	균열	0.1	㎜	0.5	m		131						
22	균열	0.1	㎜	0.5	m		77	균열	0.1	㎜	0.5	m		132						
23	균열	0.1	㎜	0.5	m		78	균열	0.1	㎜	0.4	m		133						
24	균열	0.1	㎜	0.8	m		79	균열	0.2	㎜	0.4	m		134						
25	균열	0.1	㎜	0.4	m		80	균열	0.2	㎜	0.8	m		135						
26	균열	0.1	㎜	0.4	m		81	균열	0.1	㎜	0.8	m		136						
27	균열	0.2	㎜	0.5	m		82	균열	0.2	㎜	0.8	m		137						
28	균열	0.1	㎜	0.5	m		83	균열	0.1	㎜	0.5	m		138						
29	균열	0.2	㎜	0.4	m		84	균열	0.1	㎜	0.5	m		139						
30	균열	0.1	㎜	0.5	m		85	균열	0.2	㎜	0.4	m		140						
31	균열	0.1	㎜	0.8	m		86	균열	0.1	㎜	0.8	m		141						
32	균열	0.1	㎜	0.5	m		87	균열	0.1	㎜	0.8	m		142						
33	균열	0.1	㎜	0.4	m		88	균열	0.1	㎜	0.5	m		143						
34	균열	0.1	㎜	0.8	m		89	균열	0.1	㎜	0.8	m		144						
35	균열	0.1	㎜	0.8	m		90	균열	0.1	㎜	0.8	m		145						
36	균열	0.1	㎜	0.4	m		91	균열	0.1	㎜	0.5	m		146

37	균열	0.1	㎜	0.5	m		92	균열	0.1	㎜	0.8	m		147						
38	균열	0.1	㎜	0.5	m		93	균열	0.2	㎜	0.5	m		148						
39	균열	0.1	㎜	0.5	m		94	균열	0.2	㎜	0.4	m		149						
40	균열	0.2	㎜	0.4	m		95	균열	0.1	㎜	0.4	m		150						
41	균열	0.1	㎜	0.8	m		96	균열	0.2	㎜	0.8	m		151						
42	균열	0.1	㎜	0.4	m		97	균열	0.1	㎜	0.5	m		152						
43	균열	0.1	㎜	0.4	m		98	균열	0.1	㎜	0.5	m		153						
44	균열	0.1	㎜	0.5	m		99	균열	0.2	㎜	0.4	m		154						
45	균열	0.1	㎜	0.4	m		100	균열	0.1	㎜	0.4	m		155						
46	균열	0.2	㎜	0.4	m		101	균열	0.1	㎜	0.4	m		156						
47	균열	0.1	㎜	0.5	m		102	균열	0.1	㎜	0.5	m		157						
48	균열	0.1	㎜	0.8	m		103	균열	0.1	㎜	0.5	m		158						
49	균열	0.1	㎜	0.8	m		104	균열	0.2	㎜	0.4	m		159						
50	균열	0.1	㎜	0.4	m		105	균열	0.1	㎜	0.4	m		160						
51	균열	0.1	㎜	0.8	m		106	균열	0.1	㎜	0.8	m		161						
52	균열	0.1	㎜	0.5	m		107	균열	0.2	㎜	0.4	m		162						
53	균열	0.2	㎜	0.4	m		108	균열	0.1	㎜	0.5	m		163						
54	균열	0.1	㎜	0.8	m		109	균열	0.2	㎜	0.4	m		164						
55	균열	0.1	㎜	0.2	m		110	균열	0.1	㎜	0.4	m		165
