외관조사망도 번호
G21_염천터널_토공노반_58(42k880~42k890)

호남고속선 염천터널_토공노반_58(42.880~42.890km, L=10m)

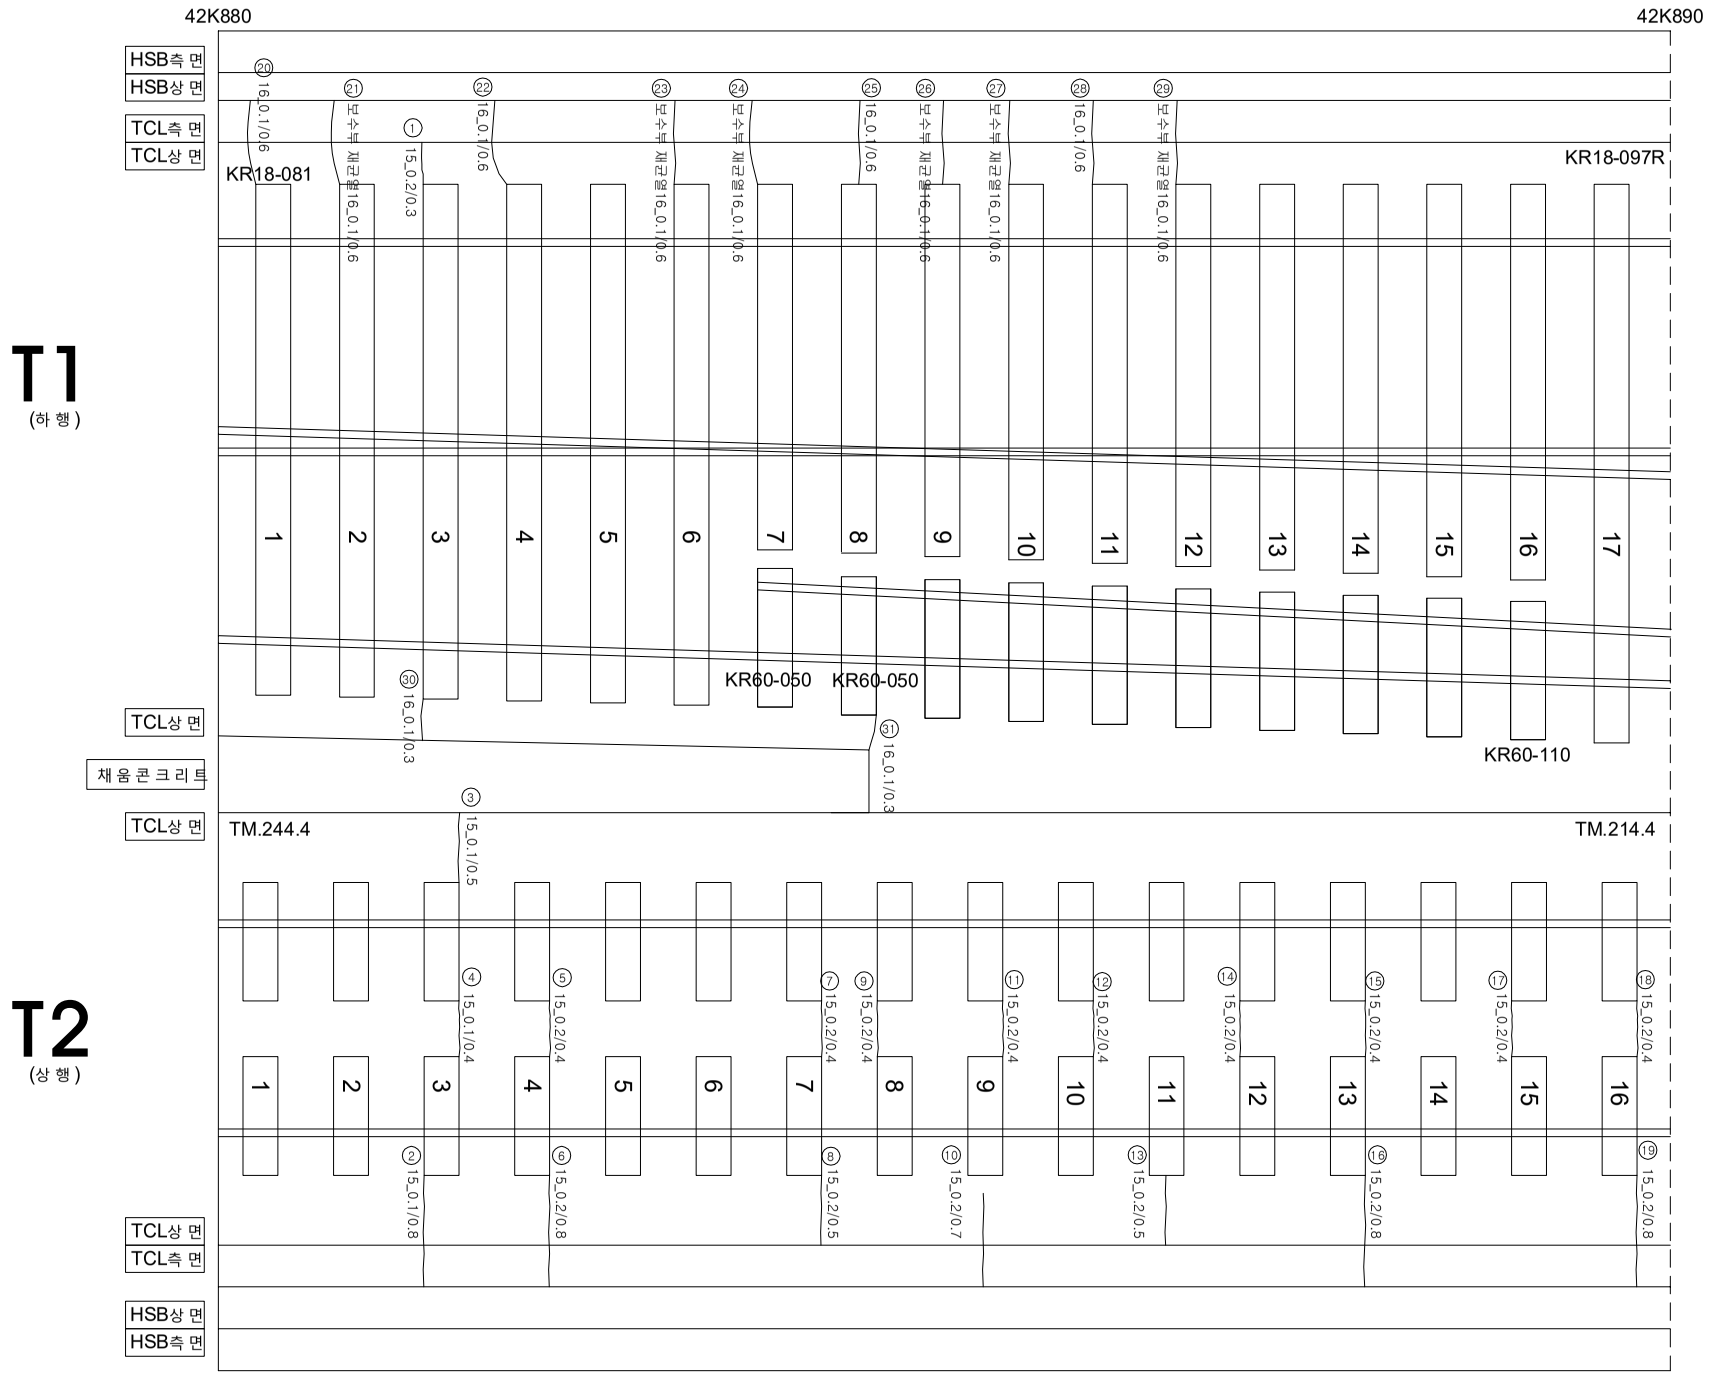
연번	손상	폭		연장		비고	연번	손상	폭		연장		비고
1	균열	0.2	㎜	0.3	m		56						
2	균열	0.1	㎜	0.8	m		57						
3	균열	0.1	㎜	0.5	m		58						
4	균열	0.1	㎜	0.4	m		59						
5	균열	0.2	㎜	0.4	m		60						
6	균열	0.2	㎜	0.8	m		61						
7	균열	0.2	㎜	0.4	m		62						
8	균열	0.2	㎜	0.5	m		63						
9	균열	0.2	㎜	0.4	m		64						
10	균열	0.2	㎜	0.7	m		65						
11	균열	0.2	㎜	0.4	m		66						
12	균열	0.2	㎜	0.4	m		67						
13	균열	0.2	㎜	0.5	m		68						
14	균열	0.2	㎜	0.4	m		69						
15	균열	0.2	㎜	0.4	m		70						
16	균열	0.2	㎜	0.8	m		71						
17	균열	0.2	㎜	0.4	m		72						
18	균열	0.2	㎜	0.4	m		73						
19	균열	0.2	㎜	0.8	m		74						
20	균열	0.1	㎜	0.6	m		75						
21	균열	0.1	㎜	0.6	m		76						
22	균열	0.1	㎜	0.6	m		77						
23	균열	0.1	㎜	0.6	m		78						
24	균열	0.1	㎜	0.6	m		79						
25	균열	0.1	㎜	0.6	m		80						
26	균열	0.1	㎜	0.6	m		81						
27	균열	0.1	㎜	0.6	m		82						
28	균열	0.1	㎜	0.6	m		83						
29	균열	0.1	㎜	0.6	m		84						
30	균열	0.1	㎜	0.3	m		85						
31	균열	0.1	㎜	0.3	m		86						
32							87						
33							88						
34							89

35							90						
36							91						
37							92						
38							93						
39							94						
40							95						
41							96						
42							97						
43							98						
44							99						
45							100						
46							101						
47							102						
48							103						
49							104						
50							105						
51							106						
52							107						
53							108						
54							109						
55							110
