호남고속선 염천터널_토공노반_59(42.890~42.900km, L=10m)

외관조사망도 번호
G21_염천터널_토공노반_59(42k890~42k900)

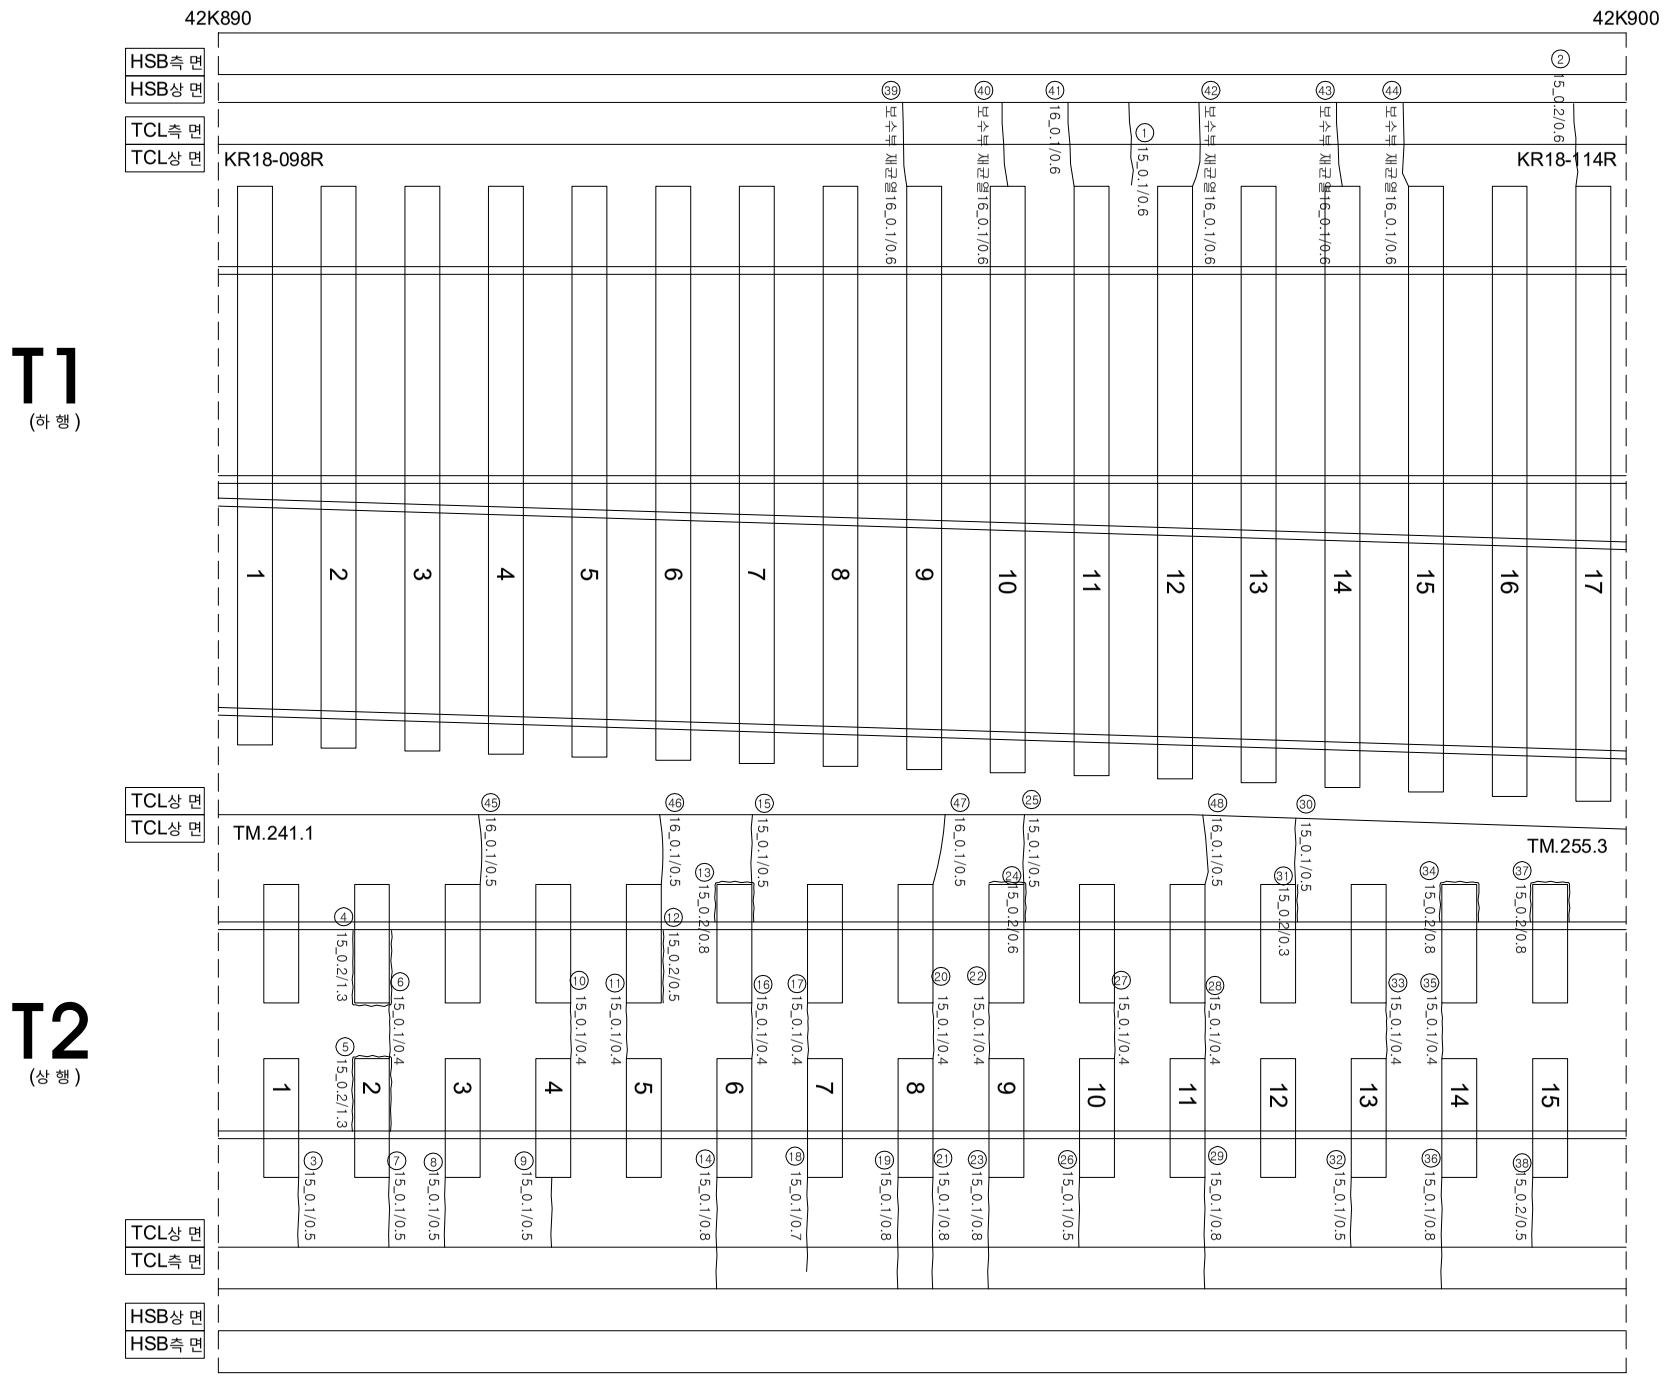
연번	손상	폭		연장		비고	연번	손상	폭		연장		비고
1	균열	0.1	㎜	0.6	m		56						
2	균열	0.2	㎜	0.6	m		57						
3	균열	0.1	㎜	0.5	m		58						
4	경계부 균열	0.2	㎜	1.3	m		59						
5	균열	0.2	㎜	1.3	m		60						
6	균열	0.1	㎜	0.4	m		61						
7	균열	0.1	㎜	0.5	m		62						
8	균열	0.1	㎜	0.5	m		63						
9	균열	0.1	㎜	0.5	m		64						
10	균열	0.1	㎜	0.4	m		65						
11	균열	0.1	㎜	0.4	m		66						
12	경계부 균열	0.2	㎜	0.5	m		67						
13	균열	0.2	㎜	0.8	m		68						
14	균열	0.1	㎜	0.8	m		69						
15	균열	0.1	㎜	0.5	m		70						
16	균열	0.1	㎜	0.4	m		71						
17	균열	0.1	㎜	0.4	m		72						
18	균열	0.1	㎜	0.7	m		73						
19	균열	0.1	㎜	0.8	m		74						
20	균열	0.1	㎜	0.4	m		75						
21	균열	0.1	㎜	0.8	m		76						
22	균열	0.1	㎜	0.4	m		77						
23	균열	0.1	㎜	0.8	m		78						
24	경계부 균열	0.2	㎜	0.6	m		79						
25	균열	0.1	㎜	0.5	m		80						
26	균열	0.1	㎜	0.5	m		81						
27	균열	0.1	㎜	0.4	m		82						
28	균열	0.1	㎜	0.4	m		83						
29	균열	0.1	㎜	0.8	m		84						
30	균열	0.1	㎜	0.5	m		85						
31	경계부 균열	0.2	㎜	0.3	m		86						
32	균열	0.1	㎜	0.5	m		87

33	균열	0.1	㎜	0.4	m		88						
34	경계부 균열	0.2	㎜	0.8	m		89						
35	균열	0.1	㎜	0.4	m		90						
36	균열	0.1	㎜	0.8	m		91						
37	경계부 균열	0.2	㎜	0.8	m		92						
38	균열	0.2	㎜	0.5	m		93						
39	균열	0.1	㎜	0.6	m		94						
40	균열	0.1	㎜	0.6	m		95						
41	균열	0.1	㎜	0.6	m		96						
42	균열	0.1	㎜	0.6	m		97						
43	균열	0.1	㎜	0.6	m		98						
44	균열	0.1	㎜	0.6	m		99						
45	균열	0.1	㎜	0.5	m		100						
46	균열	0.1	㎜	0.5	m		101						
47	균열	0.1	㎜	0.5	m		102						
48	균열	0.1	㎜	0.5	m		103						
49							104						
50							105						
51							106						
52							107						
53							108						
54							109						
55							110
