| 외관조사망도 번호 |
|---|
| G21_염천터널_토공노반_65(42k950~42k960) |

# 호남고속선 염천터널_토공노반_65(42.950~42.960km, L=m)

| 시 행 사 | 용 역 명 | 용 역 사 | 과업 참여자 | | 범례 | | | |
|---|---|---|---|---|---|---|---|---|
| KORAIL 한국철도공사 KOREA RAILROAD | 2017년도 호남고속선 오송-광주송정간 콘크리트궤도 점검용역 | (주)한국구조물안전연구원<br>(주)한국국토안전연구원<br>(재)한국건설품질연구원 | 이 복 영 | 라 윤 강<br>김 경 기<br>윤 석 기 | 0.2/2.0 (0.3㎜이하 : 흑색)<br>0.4/2.0 (0.3㎜초과 0.5㎜이하 : 청색)<br>0.6/2.0 (0.5㎜초과 1.0㎜미만 : 적색)<br>1.0/2.0 (1.0㎜이상 : 분홍색) | 침목도상분리<br>망상<br>박리,박락,파손<br>백태 | 재료분리<br>철근노출<br>누수,습윤부<br>시공이음분리,층분리 | |

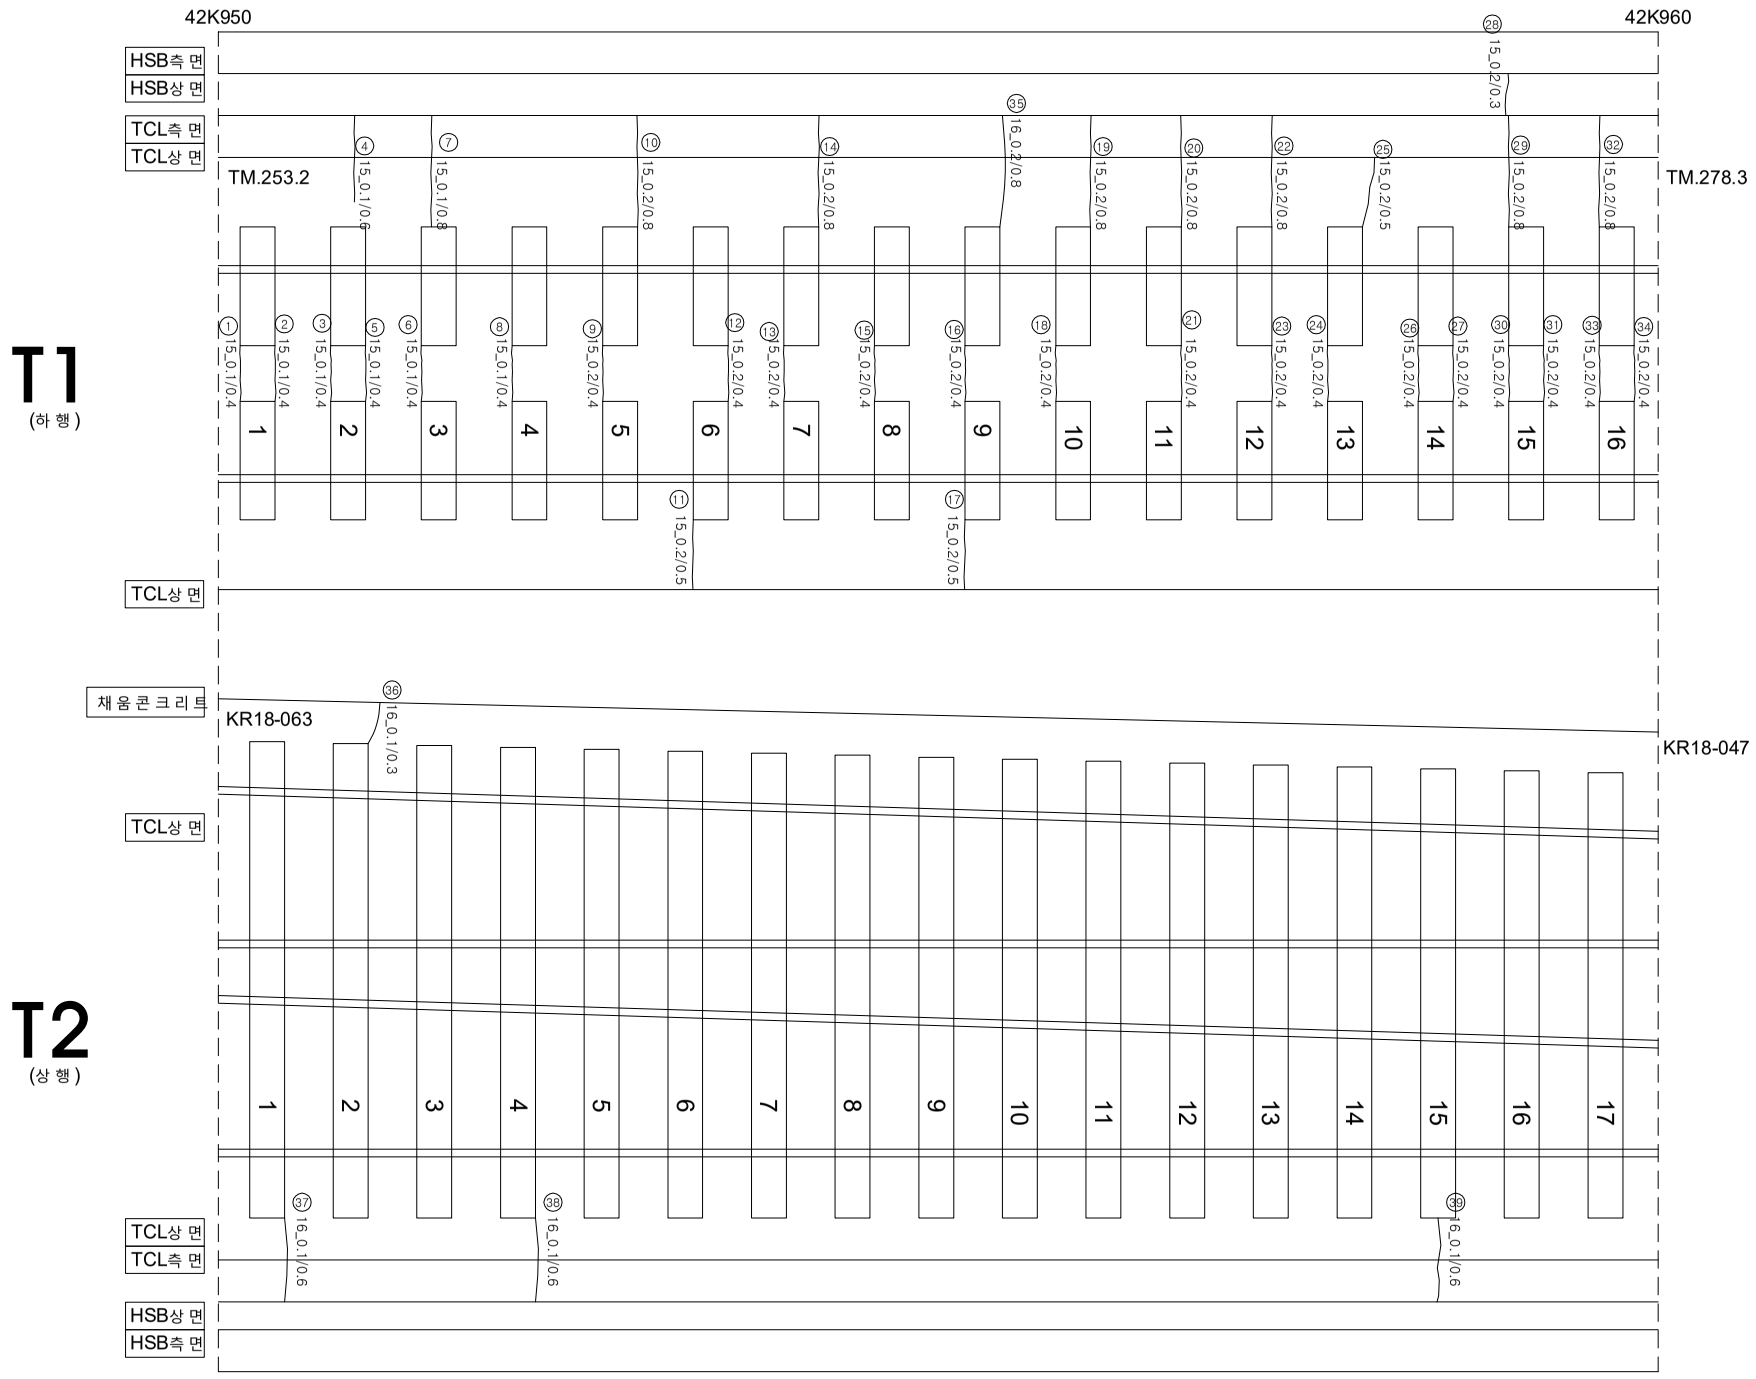
| 연번 | 손상 | 폭 | | 연장 | | 비고 | 연번 | 손상 | 폭 | | 연장 | | 비고 |
|---|---|---|---|---|---|---|---|---|---|---|---|---|---|
| 1 | 균열 | 0.1 | ㎜ | 0.4 | m | | 56 | | | | | | |
| 2 | 균열 | 0.1 | ㎜ | 0.4 | m | | 57 | | | | | | |
| 3 | 균열 | 0.1 | ㎜ | 0.4 | m | | 58 | | | | | | |
| 4 | 균열 | 0.1 | ㎜ | 0.6 | m | | 59 | | | | | | |
| 5 | 균열 | 0.1 | ㎜ | 0.4 | m | | 60 | | | | | | |
| 6 | 균열 | 0.1 | ㎜ | 0.4 | m | | 61 | | | | | | |
| 7 | 균열 | 0.1 | ㎜ | 0.8 | m | | 62 | | | | | | |
| 8 | 균열 | 0.1 | ㎜ | 0.4 | m | | 63 | | | | | | |
| 9 | 균열 | 0.2 | ㎜ | 0.4 | m | | 64 | | | | | | |
| 10 | 균열 | 0.2 | ㎜ | 0.8 | m | | 65 | | | | | | |
| 11 | 균열 | 0.2 | ㎜ | 0.5 | m | | 66 | | | | | | |
| 12 | 균열 | 0.2 | ㎜ | 0.4 | m | | 67 | | | | | | |
| 13 | 균열 | 0.2 | ㎜ | 0.4 | m | | 68 | | | | | | |
| 14 | 균열 | 0.2 | ㎜ | 0.8 | m | | 69 | | | | | | |
| 15 | 균열 | 0.2 | ㎜ | 0.4 | m | | 70 | | | | | | |
| 16 | 균열 | 0.2 | ㎜ | 0.4 | m | | 71 | | | | | | |
| 17 | 균열 | 0.2 | ㎜ | 0.5 | m | | 72 | | | | | | |
| 18 | 균열 | 0.2 | ㎜ | 0.4 | m | | 73 | | | | | | |
| 19 | 균열 | 0.2 | ㎜ | 0.8 | m | | 74 | | | | | | |
| 20 | 균열 | 0.2 | ㎜ | 0.8 | m | | 75 | | | | | | |
| 21 | 균열 | 0.2 | ㎜ | 0.4 | m | | 76 | | | | | | |
| 22 | 균열 | 0.2 | ㎜ | 0.8 | m | | 77 | | | | | | |
| 23 | 균열 | 0.2 | ㎜ | 0.4 | m | | 78 | | | | | | |
| 24 | 균열 | 0.2 | ㎜ | 0.4 | m | | 79 | | | | | | |
| 25 | 균열 | 0.2 | ㎜ | 0.5 | m | | 80 | | | | | | |
| 26 | 균열 | 0.2 | ㎜ | 0.4 | m | | 81 | | | | | | |
| 27 | 균열 | 0.2 | ㎜ | 0.4 | m | | 82 | | | | | | |
| 28 | 균열 | 0.2 | ㎜ | 0.3 | m | | 83 | | | | | | |
| 29 | 균열 | 0.2 | ㎜ | 0.8 | m | | 84 | | | | | | |
| 30 | 균열 | 0.2 | ㎜ | 0.4 | m | | 85 | | | | | | |
| 31 | 균열 | 0.2 | ㎜ | 0.4 | m | | 86 | | | | | | |
| 32 | 균열 | 0.2 | ㎜ | 0.8 | m | | 87 | | | | | | |
| 33 | 균열 | 0.2 | ㎜ | 0.4 | m | | 88 | | | | | | |
| 34 | 균열 | 0.2 | ㎜ | 0.4 | m | | 89 | | | | | | |
| 35 | 균열 | 0.2 | ㎜ | 0.8 | m | | 90 | | | | | | |
| 36 | 균열 | 0.1 | ㎜ | 0.3 | m | | 91 | | | | | | |
| 37 | 균열 | 0.1 | ㎜ | 0.6 | m | | 92 | | | | | | |
| 38 | 균열 | 0.1 | ㎜ | 0.6 | m | | 93 | | | | | | |
| 39 | 균열 | 0.1 | ㎜ | 0.6 | m | | 94 | | | | | | |
