호남고속선 염천터널_토공노반_68(42.980~42.990km, L=10m)

외관조사망도 번호
G21_염천터널_토공노반_68(42k980~42k990)

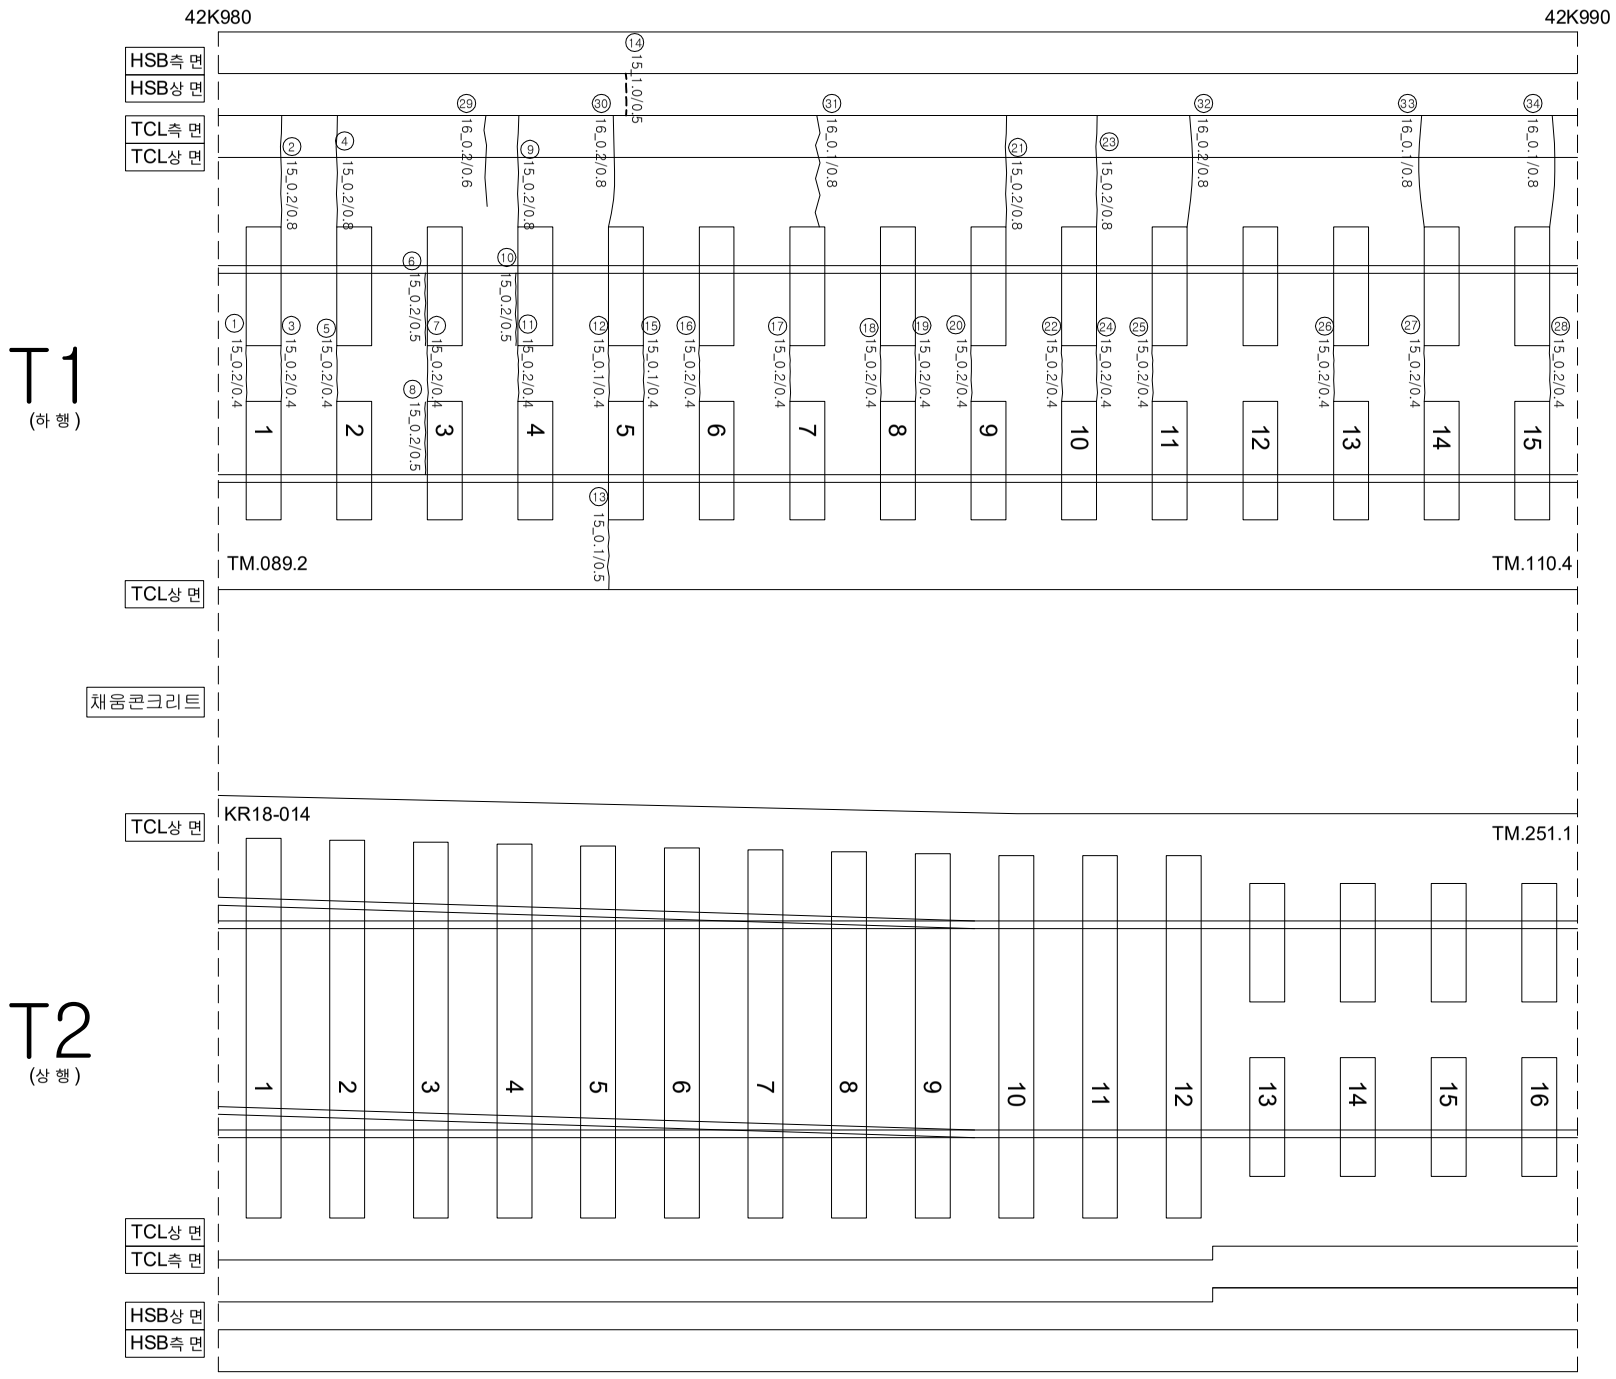
연번	손상	폭		연장		비고	연번	손상	폭		연장		비고
1	균열	0.2	㎜	0.4	m		56						
2	균열	0.2	㎜	0.8	m		57						
3	균열	0.2	㎜	0.4	m		58						
4	균열	0.2	㎜	0.8	m		59						
5	균열	0.2	㎜	0.4	m		60						
6	균열	0.2	㎜	0.5	m		61						
7	균열	0.2	㎜	0.4	m		62						
8	균열	0.2	㎜	0.5	m		63						
9	균열	0.2	㎜	0.8	m		64						
10	균열	0.2	㎜	0.5	m		65						
11	균열	0.2	㎜	0.4	m		66						
12	균열	0.1	㎜	0.4	m		67						
13	균열	0.1	㎜	0.5	m		68						
14	균열	1.0	㎜	0.5	m		69						
15	균열	0.1	㎜	0.4	m		70						
16	균열	0.2	㎜	0.4	m		71						
17	균열	0.2	㎜	0.4	m		72						
18	균열	0.2	㎜	0.4	m		73						
19	균열	0.2	㎜	0.4	m		74						
20	균열	0.2	㎜	0.4	m		75						
21	균열	0.2	㎜	0.8	m		76						
22	균열	0.2	㎜	0.4	m		77						
23	균열	0.2	㎜	0.8	m		78						
24	균열	0.2	㎜	0.4	m		79						
25	균열	0.2	㎜	0.4	m		80						
26	균열	0.2	㎜	0.4	m		81						
27	균열	0.2	㎜	0.4	m		82						
28	균열	0.2	㎜	0.4	m		83						
29	균열	0.2	㎜	0.6	m		84						
30	균열	0.2	㎜	0.8	m		85						
31	균열	0.1	㎜	0.8	m		86						
32	균열	0.2	㎜	0.8	m		87						
33	균열	0.1	㎜	0.8	m		88

34	균열	0.1	㎜	0.8	m		89						
35							90						
36							91						
37							92						
38							93						
39							94						
40							95						
41							96						
42							97						
43							98						
44							99						
45							100						
46							101						
47							102						
48							103						
49							104						
50							105						
51							106						
52							107						
53							108						
54							109						
55							110
