외관조사망도 번호
G21_염천터널_토공노반_75(43k050~43k060)

호남고속선 염천터널_토공노반_75(43.050~43.060km, L=10m)

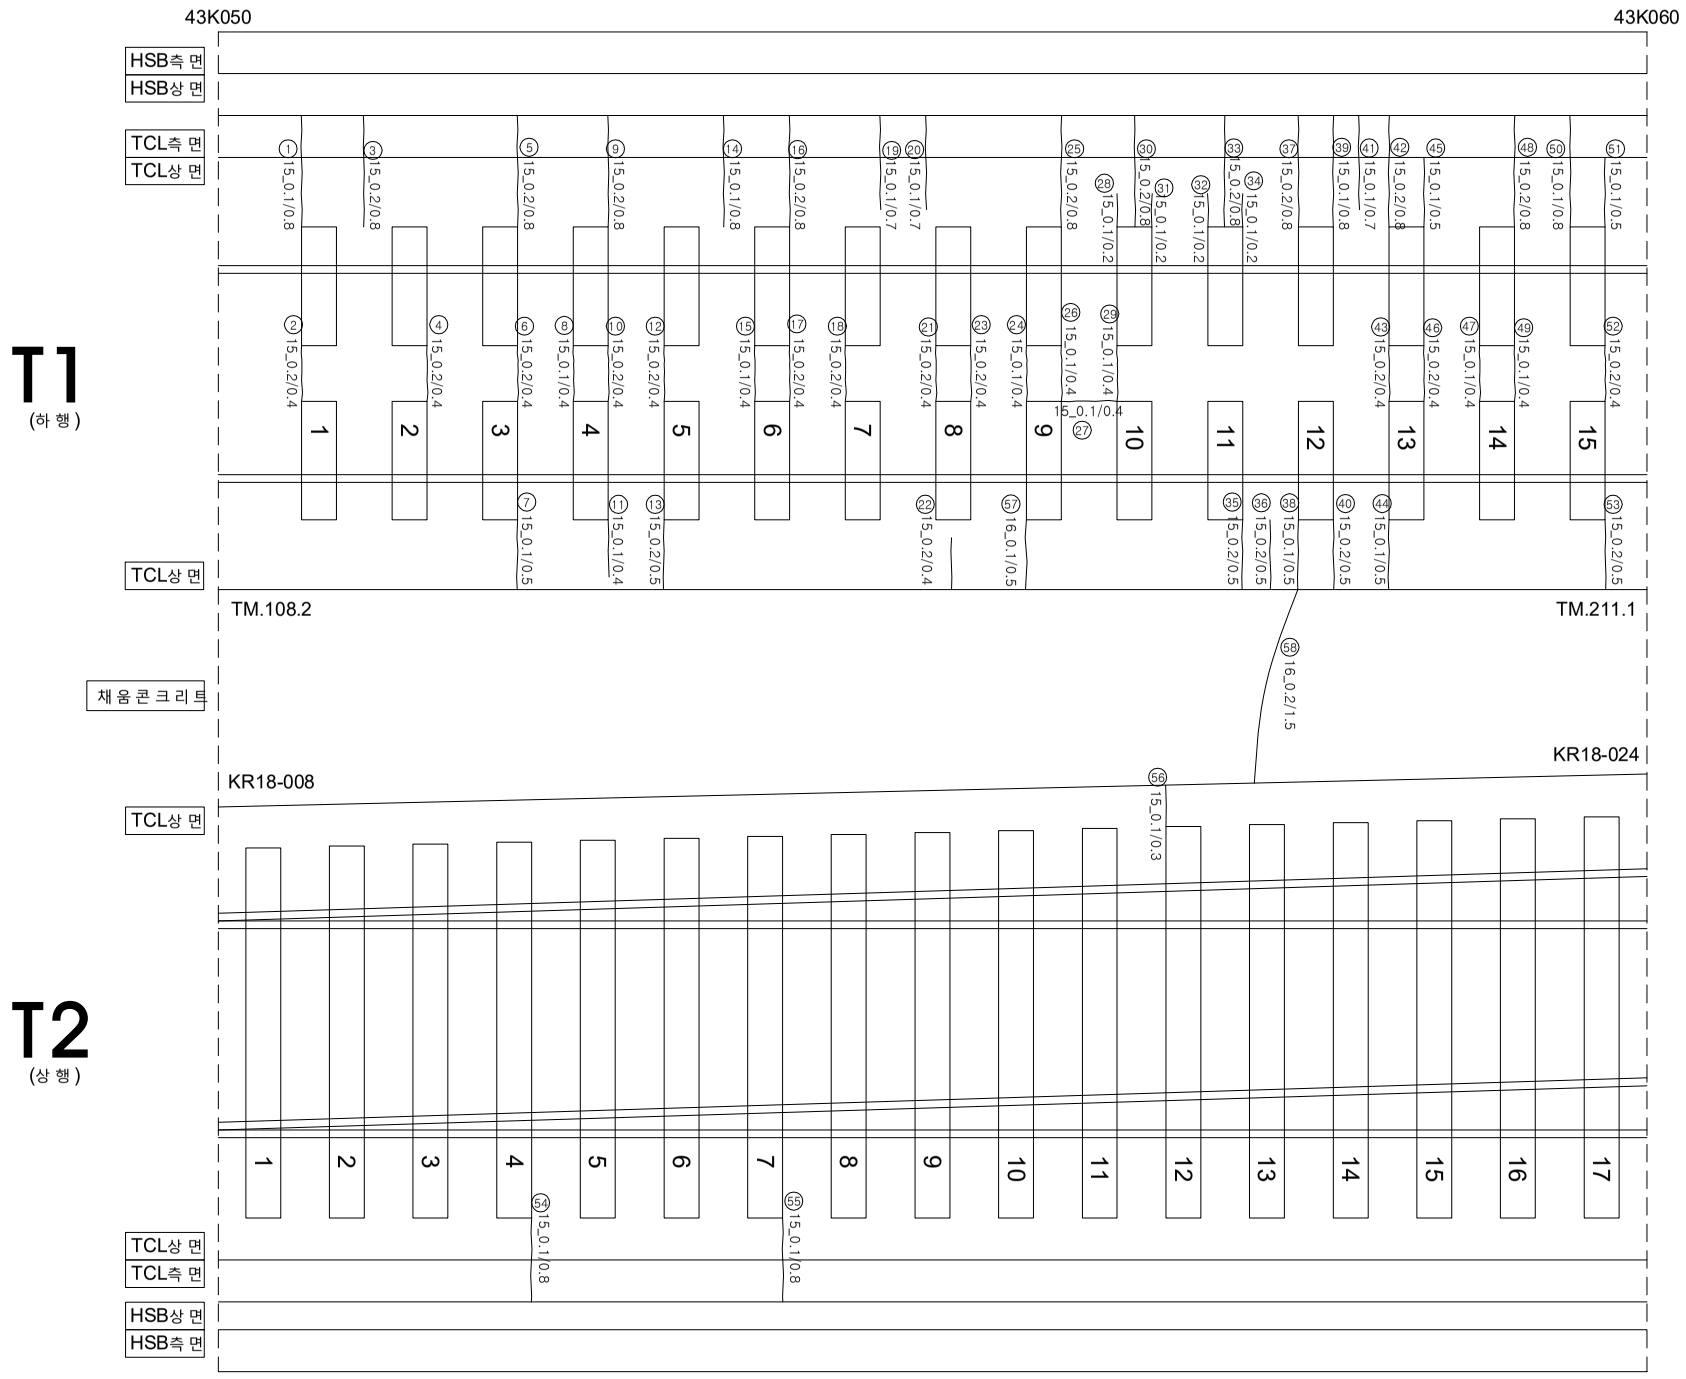
연번	손상	폭		연장		비고	연번	손상	폭		연장		비고
1	균열	0.1	㎜	0.8	m		56	균열	0.1	㎜	0.3	m	
2	균열	0.2	㎜	0.4	m		57	균열	0.1	㎜	0.5	m	
3	균열	0.2	㎜	0.8	m		58	균열	0.2	㎜	1.5	m	
4	균열	0.2	㎜	0.4	m		59						
5	균열	0.2	㎜	0.8	m		60						
6	균열	0.2	㎜	0.4	m		61						
7	균열	0.1	㎜	0.5	m		62						
8	균열	0.1	㎜	0.4	m		63						
9	균열	0.2	㎜	0.8	m		64						
10	균열	0.2	㎜	0.4	m		65						
11	균열	0.1	㎜	0.4	m		66						
12	균열	0.2	㎜	0.4	m		67						
13	균열	0.2	㎜	0.5	m		68						
14	균열	0.1	㎜	0.8	m		69						
15	균열	0.1	㎜	0.4	m		70						
16	균열	0.2	㎜	0.8	m		71						
17	균열	0.2	㎜	0.4	m		72						
18	균열	0.2	㎜	0.4	m		73						
19	균열	0.1	㎜	0.7	m		74						
20	균열	0.1	㎜	0.7	m		75						
21	균열	0.2	㎜	0.4	m		76						
22	균열	0.2	㎜	0.4	m		77						
23	균열	0.2	㎜	0.4	m		78						
24	균열	0.1	㎜	0.4	m		79						
25	균열	0.2	㎜	0.8	m		80						
26	균열	0.1	㎜	0.4	m		81						
27	균열	0.1	㎜	0.4	m		82						
28	균열	0.1	㎜	0.2	m		83						
29	균열	0.1	㎜	0.4	m		84						
30	균열	0.2	㎜	0.8	m		85						
31	균열	0.1	㎜	0.2	m		86						
32	균열	0.1	㎜	0.2	m		87

33	균열	0.2	㎜	0.8	m		88						
34	균열	0.1	㎜	0.2	m		89						
35	균열	0.2	㎜	0.5	m		90						
36	균열	0.2	㎜	0.5	m		91						
37	균열	0.2	㎜	0.8	m		92						
38	균열	0.1	㎜	0.5	m		93						
39	균열	0.1	㎜	0.8	m		94						
40	균열	0.2	㎜	0.5	m		95						
41	균열	0.1	㎜	0.7	m		96						
42	균열	0.2	㎜	0.8	m		97						
43	균열	0.2	㎜	0.4	m		98						
44	균열	0.1	㎜	0.5	m		99						
45	균열	0.1	㎜	0.5	m		100						
46	균열	0.2	㎜	0.4	m		101						
47	균열	0.1	㎜	0.4	m		102						
48	균열	0.2	㎜	0.8	m		103						
49	균열	0.1	㎜	0.4	m		104						
50	균열	0.1	㎜	0.8	m		105						
51	균열	0.1	㎜	0.5	m		106						
52	균열	0.2	㎜	0.4	m		107						
53	균열	0.2	㎜	0.5	m		108						
54	균열	0.1	㎜	0.8	m		109						
55	균열	0.1	㎜	0.8	m		110
