외관조사망도 번호
G21_염천터널_토공노반_87(43k170~43k180)

호남고속선 염천터널_토공노반_87(43.170~43.180km, L=10m)

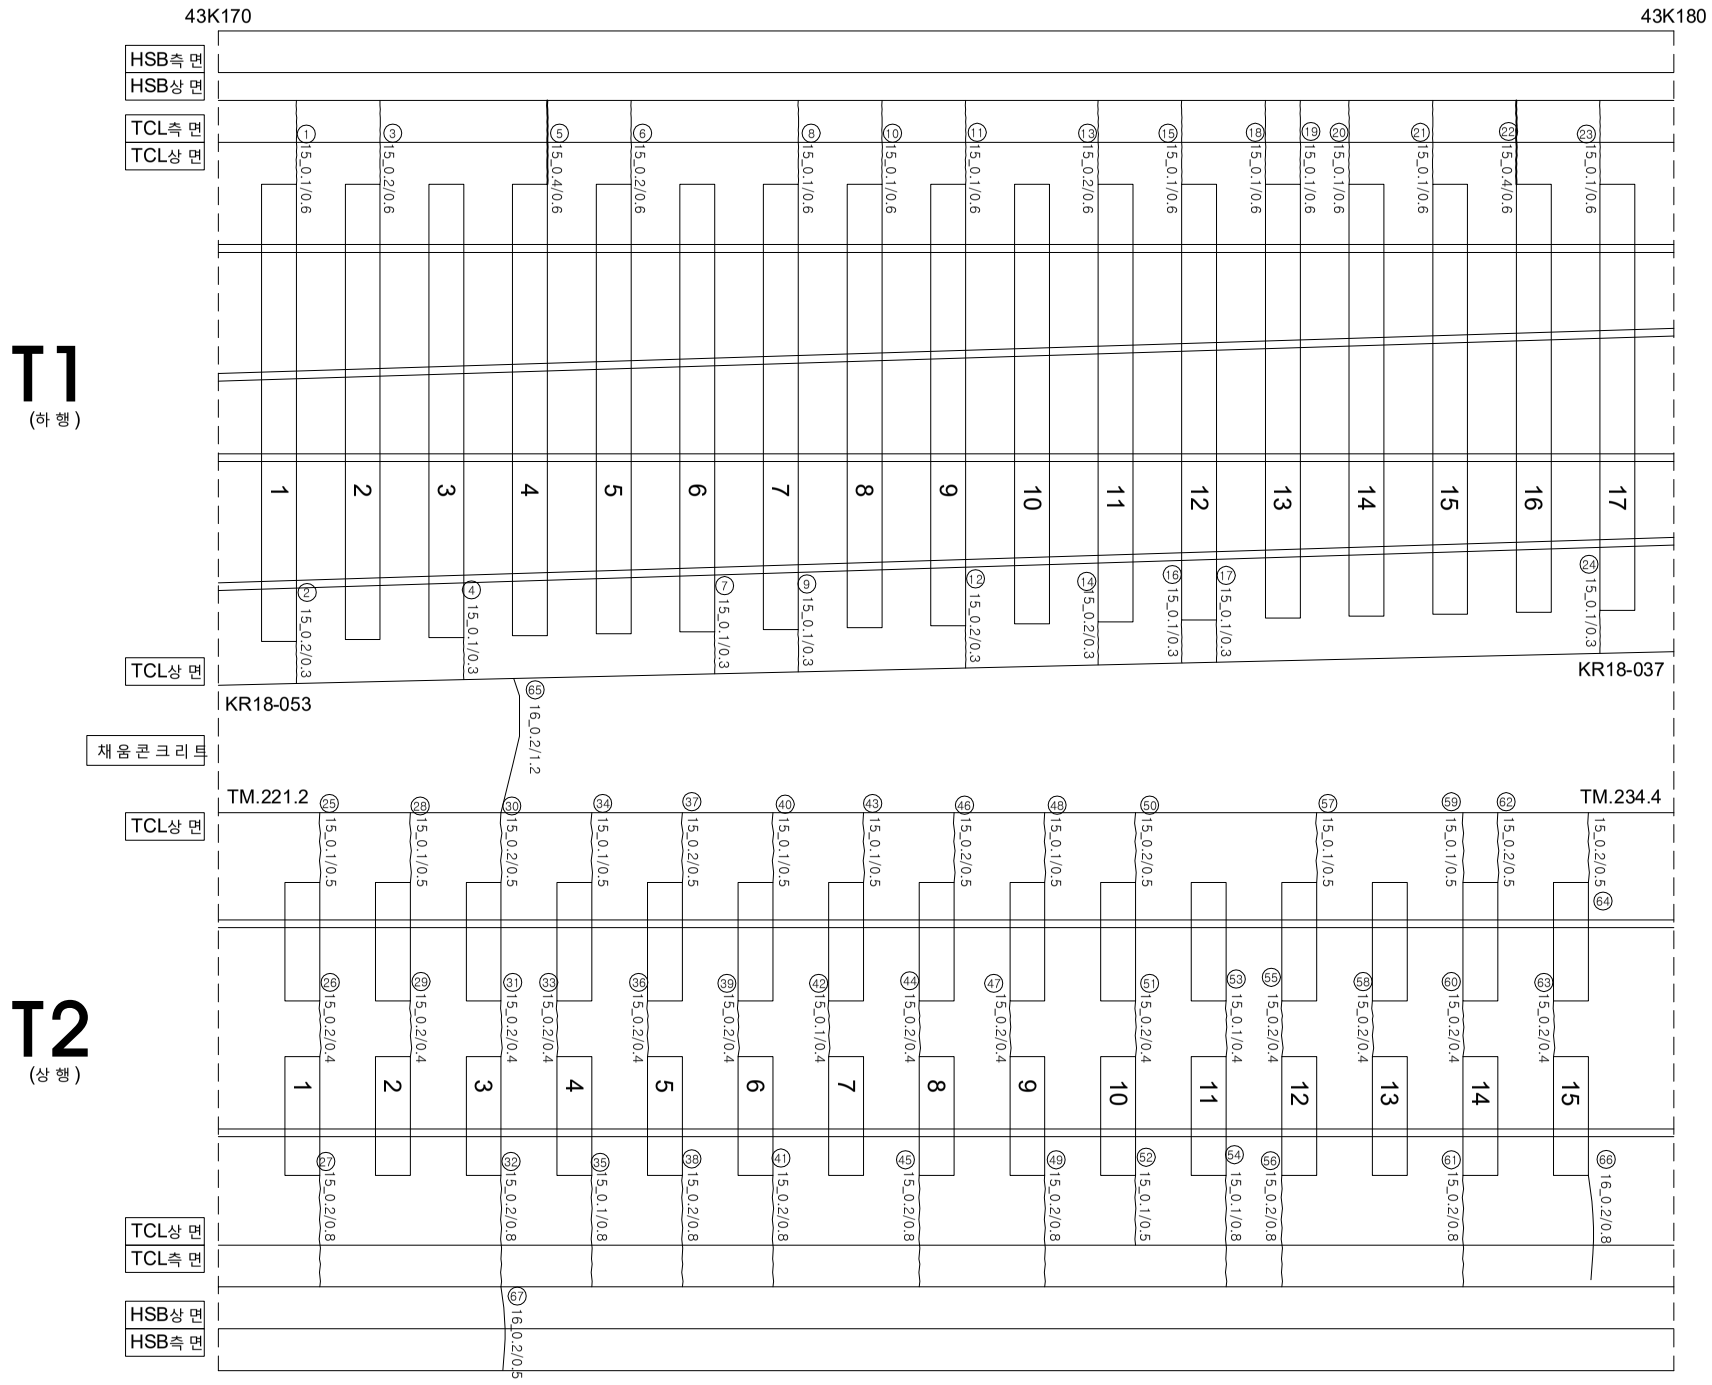
연번	손상	폭		연장		비고	연번	손상	폭		연장		비고
1	균열	0.1	㎜	0.6	m		56	균열	0.2	㎜	0.8	m	
2	균열	0.2	㎜	0.3	m		57	균열	0.1	㎜	0.5	m	
3	균열	0.2	㎜	0.6	m		58	균열	0.2	㎜	0.4	m	
4	균열	0.1	㎜	0.3	m		59	균열	0.1	㎜	0.5	m	
5	균열	0.4	㎜	0.6	m		60	균열	0.2	㎜	0.4	m	
6	균열	0.2	㎜	0.6	m		61	균열	0.2	㎜	0.8	m	
7	균열	0.1	㎜	0.3	m		62	균열	0.2	㎜	0.5	m	
8	균열	0.1	㎜	0.6	m		63	균열	0.2	㎜	0.4	m	
9	균열	0.1	㎜	0.3	m		64	균열	0.2	㎜	0.5	m	
10	균열	0.1	㎜	0.6	m		65	균열	0.2	㎜	1.2	m	
11	균열	0.1	㎜	0.6	m		66	균열	0.2	㎜	0.8	m	
12	균열	0.2	㎜	0.3	m		67	균열	0.2	㎜	0.5	m	
13	균열	0.2	㎜	0.6	m		68						
14	균열	0.2	㎜	0.3	m		69						
15	균열	0.1	㎜	0.6	m		70						
16	균열	0.1	㎜	0.3	m		71						
17	균열	0.1	㎜	0.3	m		72						
18	균열	0.1	㎜	0.6	m		73						
19	균열	0.1	㎜	0.6	m		74						
20	균열	0.1	㎜	0.6	m		75						
21	균열	0.1	㎜	0.6	m		76						
22	균열	0.4	㎜	0.6	m		77						
23	균열	0.1	㎜	0.6	m		78						
24	균열	0.1	㎜	0.3	m		79						
25	균열	0.1	㎜	0.5	m		80						
26	균열	0.2	㎜	0.4	m		81						
27	균열	0.2	㎜	0.8	m		82						
28	균열	0.1	㎜	0.5	m		83						
29	균열	0.2	㎜	0.4	m		84

30	균열	0.2	㎜	0.5	m		85						
31	균열	0.2	㎜	0.4	m		86						
32	균열	0.2	㎜	0.8	m		87						
33	균열	0.2	㎜	0.4	m		88						
34	균열	0.1	㎜	0.5	m		89						
35	균열	0.1	㎜	0.8	m		90						
36	균열	0.2	㎜	0.4	m		91						
37	균열	0.2	㎜	0.5	m		92						
38	균열	0.2	㎜	0.8	m		93						
39	균열	0.2	㎜	0.4	m		94						
40	균열	0.1	㎜	0.5	m		95						
41	균열	0.2	㎜	0.8	m		96						
42	균열	0.1	㎜	0.4	m		97						
43	균열	0.1	㎜	0.5	m		98						
44	균열	0.2	㎜	0.4	m		99						
45	균열	0.2	㎜	0.8	m		100						
46	균열	0.2	㎜	0.5	m		101						
47	균열	0.2	㎜	0.4	m		102						
48	균열	0.1	㎜	0.5	m		103						
49	균열	0.2	㎜	0.8	m		104						
50	균열	0.2	㎜	0.5	m		105						
51	균열	0.2	㎜	0.4	m		106						
52	균열	0.1	㎜	0.5	m		107						
53	균열	0.1	㎜	0.4	m		108						
54	균열	0.1	㎜	0.8	m		109						
55	균열	0.2	㎜	0.4	m		110
