호남고속선 염천터널_토공노반_10(42.400~42.410km, L=10m)

외관조사망도 번호
G21_염천터널_토공노반_10(42k400~42k410)

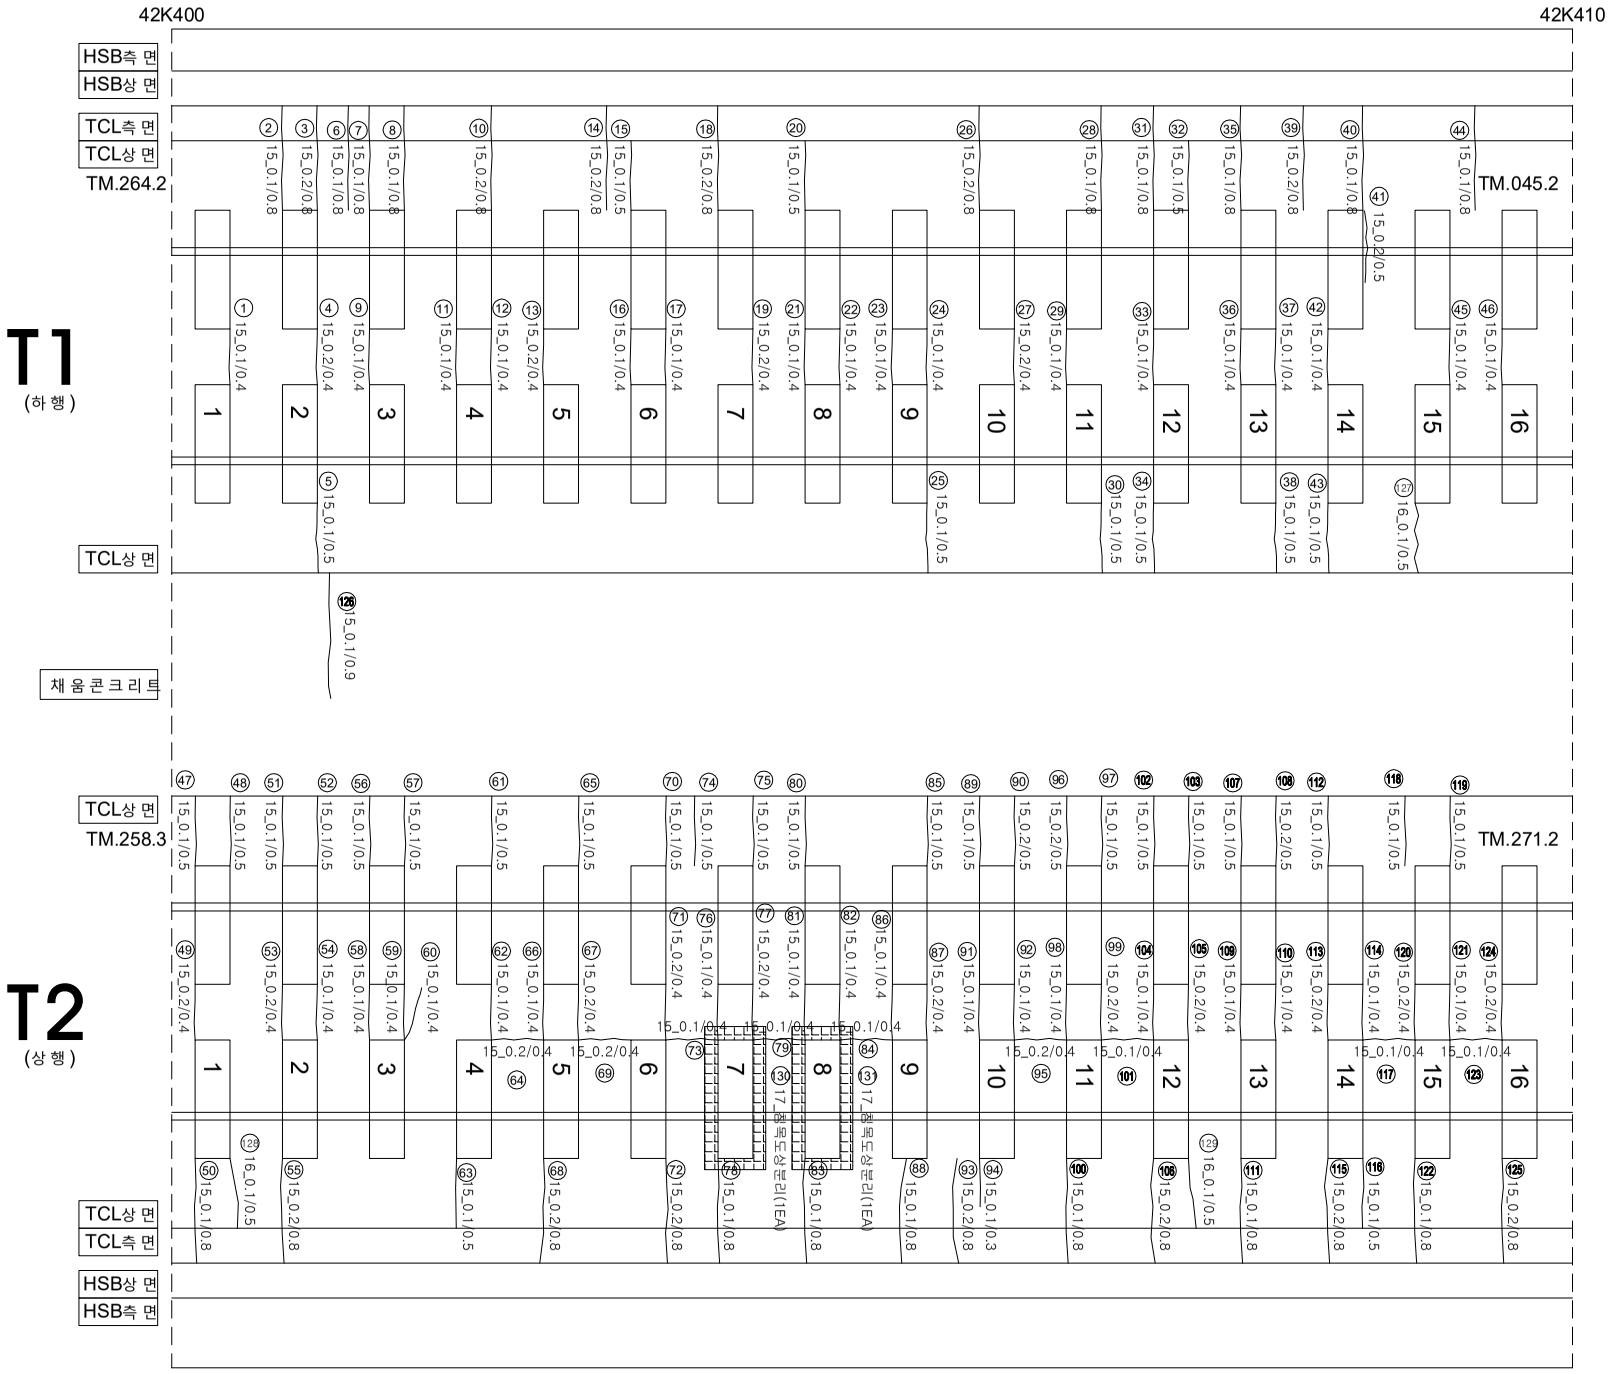
연번	손상	폭		연장		비고	연번	손상	폭		연장		비고	연번	손상	폭		연장		비고
1	균열	0.1	㎜	0.4	m		56	균열	0.1	㎜	0.5	m		111	균열	0.1	㎜	0.8	m	
2	균열	0.1	㎜	0.8	m		57	균열	0.1	㎜	0.5	m		112	균열	0.1	㎜	0.5	m	
3	균열	0.2	㎜	0.8	m		58	균열	0.1	㎜	0.4	m		113	균열	0.2	㎜	0.4	m	
4	균열	0.2	㎜	0.4	m		59	균열	0.1	㎜	0.4	m		114	균열	0.1	㎜	0.4	m	
5	균열	0.1	㎜	0.5	m		60	균열	0.1	㎜	0.4	m		115	균열	0.2	㎜	0.8	m	
6	균열	0.1	㎜	0.8	m		61	균열	0.1	㎜	0.5	m		116	균열	0.1	㎜	0.5	m	
7	균열	0.1	㎜	0.8	m		62	균열	0.1	㎜	0.4	m		117	균열	0.1	㎜	0.4	m	
8	균열	0.1	㎜	0.8	m		63	균열	0.1	㎜	0.5	m		118	균열	0.1	㎜	0.5	m	
9	균열	0.1	㎜	0.4	m		64	균열	0.2	㎜	0.4	m		119	균열	0.1	㎜	0.5	m	
10	균열	0.2	㎜	0.8	m		65	균열	0.1	㎜	0.5	m		120	균열	0.2	㎜	0.4	m	
11	균열	0.1	㎜	0.4	m		66	균열	0.1	㎜	0.4	m		121	균열	0.1	㎜	0.4	m	
12	균열	0.1	㎜	0.4	m		67	균열	0.2	㎜	0.4	m		122	균열	0.1	㎜	0.8	m	
13	균열	0.2	㎜	0.4	m		68	균열	0.2	㎜	0.8	m		123	균열	0.1	㎜	0.4	m	
14	균열	0.2	㎜	0.8	m		69	균열	0.2	㎜	0.4	m		124	균열	0.2	㎜	0.4	m	
15	균열	0.1	㎜	0.5	m		70	균열	0.1	㎜	0.5	m		125	균열	0.2	㎜	0.8	m	
16	균열	0.1	㎜	0.4	m		71	균열	0.2	㎜	0.4	m		126	균열	0.1	㎜	0.9	m

17	균열	0.1	㎜	0.4	m		72	균열	0.2	㎜	0.8	m		127	균열	0.1	㎜	0.5	m	
18	균열	0.2	㎜	0.8	m		73	균열	0.1	㎜	0.4	m		128	균열	0.1	㎜	0.5	m	
19	균열	0.2	㎜	0.4	m		74	균열	0.1	㎜	0.5	m		129	균열	0.1	㎜	0.5	m	
20	균열	0.1	㎜	0.5	m		75	균열	0.1	㎜	0.5	m		130	침목도상분리			1.0	EA	신 규
21	균열	0.1	㎜	0.4	m		76	균열	0.1	㎜	0.4	m		131	침목도상분리			1.0	EA	신 규
22	균열	0.1	㎜	0.4	m		77	균열	0.2	㎜	0.4	m		132						
23	균열	0.1	㎜	0.4	m		78	균열	0.1	㎜	0.8	m		133						
24	균열	0.1	㎜	0.4	m		79	균열	0.1	㎜	0.4	m		134						
25	균열	0.1	㎜	0.5	m		80	균열	0.1	㎜	0.5	m		135						
26	균열	0.2	㎜	0.8	m		81	균열	0.1	㎜	0.4	m		136						
27	균열	0.2	㎜	0.4	m		82	균열	0.1	㎜	0.4	m		137						
28	균열	0.1	㎜	0.8	m		83	균열	0.1	㎜	0.8	m		138						
29	균열	0.1	㎜	0.4	m		84	균열	0.1	㎜	0.4	m		139						
30	균열	0.1	㎜	0.5	m		85	균열	0.1	㎜	0.5	m		140						
31	균열	0.1	㎜	0.8	m		86	균열	0.1	㎜	0.4	m		141						
32	균열	0.1	㎜	0.5	m		87	균열	0.2	㎜	0.4	m		142						
33	균열	0.1	㎜	0.4	m		88	균열	0.1	㎜	0.8	m		143						
34	균열	0.1	㎜	0.5	m		89	균열	0.1	㎜	0.5	m		144

35	균열	0.1	㎜	0.8	m		90	균열	0.2	㎜	0.5	m		145						
36	균열	0.1	㎜	0.4	m		91	균열	0.1	㎜	0.4	m		146						
37	균열	0.1	㎜	0.4	m		92	균열	0.1	㎜	0.4	m		147						
38	균열	0.1	㎜	0.5	m		93	균열	0.2	㎜	0.8	m		148						
39	균열	0.2	㎜	0.8	m		94	균열	0.1	㎜	0.3	m		149						
40	균열	0.1	㎜	0.8	m		95	균열	0.2	㎜	0.4	m		150						
41	경계부 균열	0.2	㎜	0.5	m		96	균열	0.2	㎜	0.5	m		151						
42	균열	0.1	㎜	0.4	m		97	균열	0.1	㎜	0.5	m		152						
43	균열	0.1	㎜	0.5	m		98	균열	0.1	㎜	0.4	m		153						
44	균열	0.1	㎜	0.8	m		99	균열	0.2	㎜	0.4	m		154						
45	균열	0.1	㎜	0.4	m		100	균열	0.1	㎜	0.8	m		155						
46	균열	0.1	㎜	0.4	m		101	균열	0.1	㎜	0.4	m		156						
47	균열	0.1	㎜	0.5	m		102	균열	0.1	㎜	0.5	m		157						
48	균열	0.1	㎜	0.5	m		103	균열	0.1	㎜	0.5	m		158						
49	균열	0.2	㎜	0.4	m		104	균열	0.1	㎜	0.4	m		159						
50	균열	0.1	㎜	0.8	m		105	균열	0.2	㎜	0.4	m		160						
51	균열	0.1	㎜	0.5	m		106	균열	0.2	㎜	0.8	m		161						
52	균열	0.1	㎜	0.5	m		107	균열	0.1	㎜	0.5	m		162						
53	균열	0.2	㎜	0.4	m		108	균열	0.2	㎜	0.8	m		163

54	균열	0.1	㎜	0.4	m		109	균열	0.1	㎜	0.4	m		164						
55	균열	0.2	㎜	0.8	m		110	균열	0.1	㎜	0.4	m		165
