호남고속선 염천터널_토공노반_100(43.300~43.310km, L=10m)

외관조사망도 번호
G21_염천터널_토공노반_100(43k300~43k310)

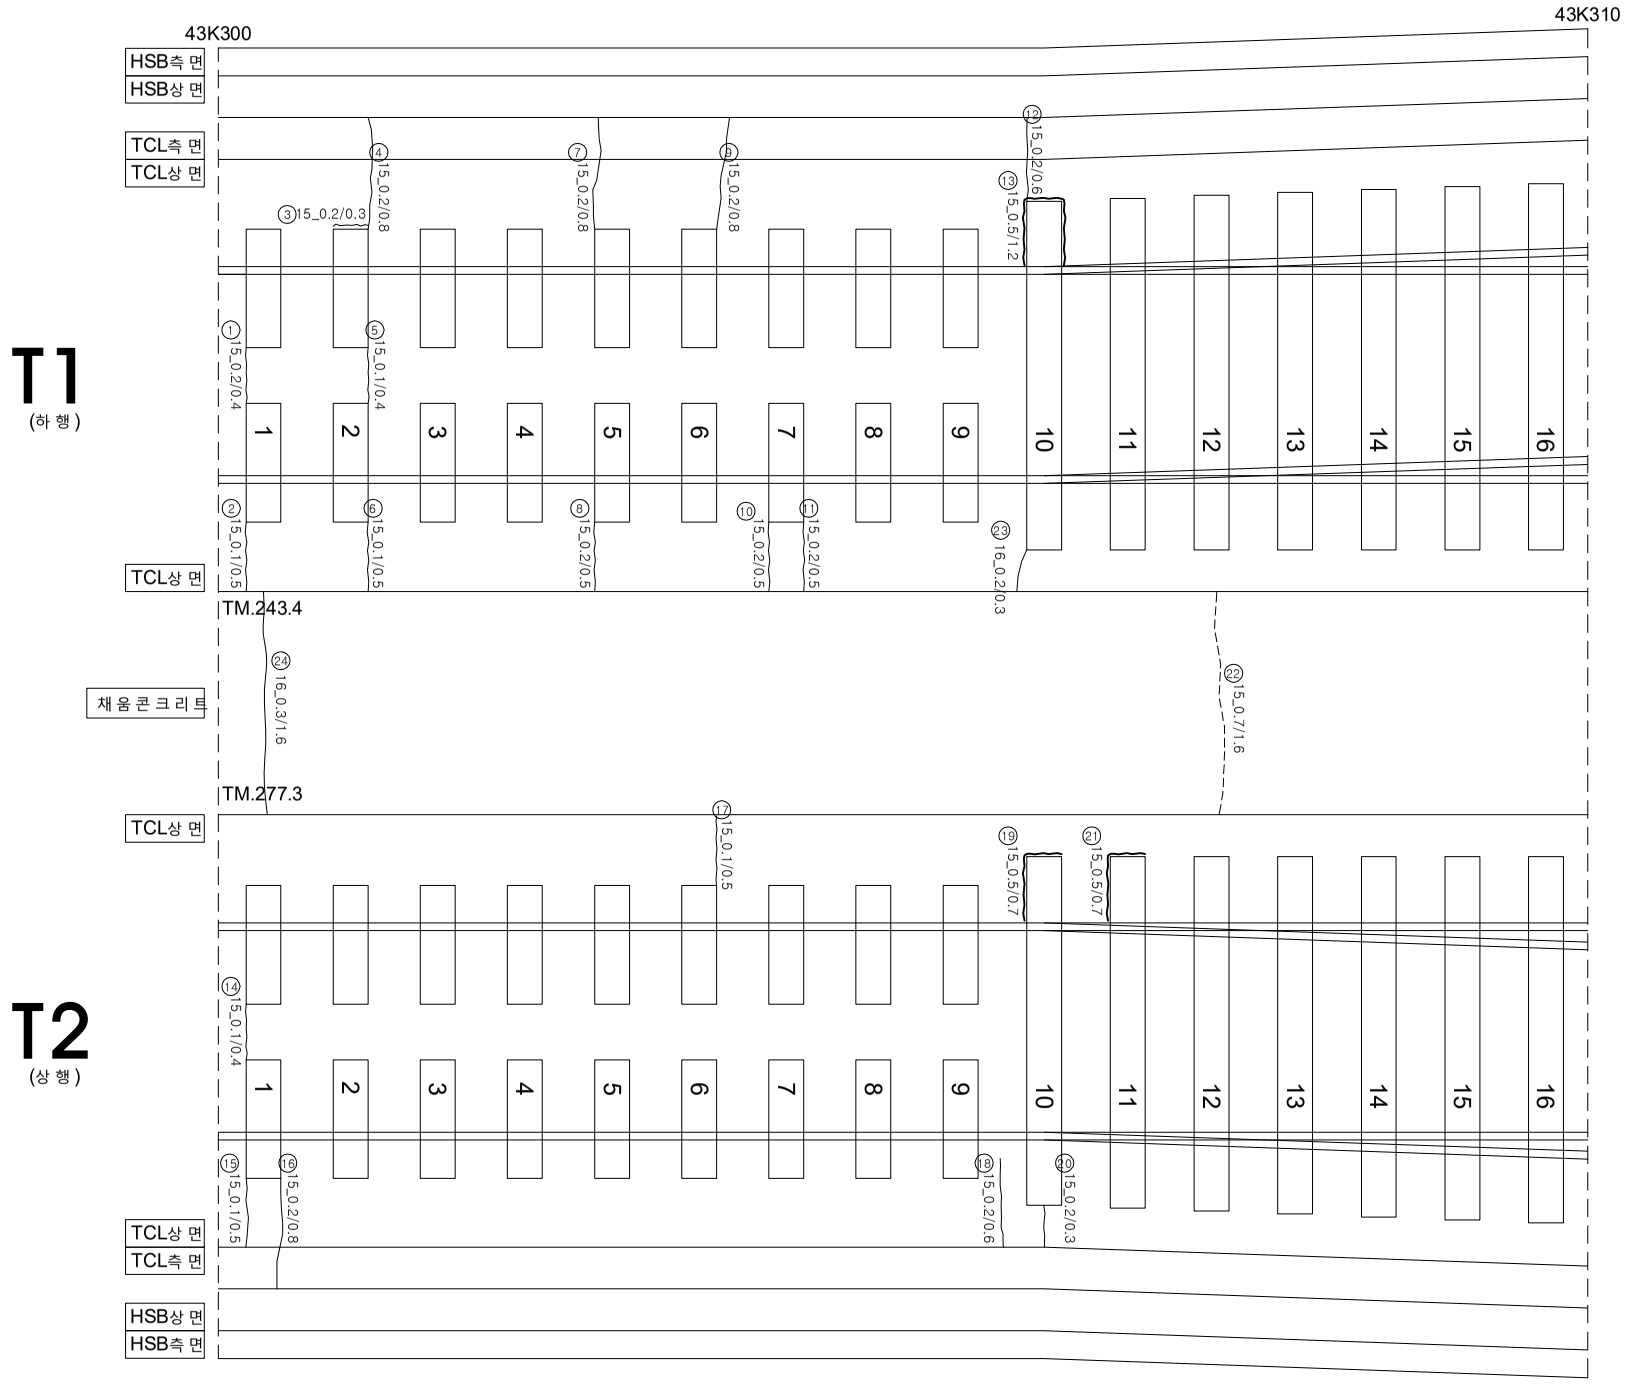
연번	손상	폭		연장		비고	연번	손상	폭		연장		비고
1	균열	0.2	㎜	0.4	m		56						
2	균열	0.2	㎜	0.3	m		57						
3	균열	0.1	㎜	0.5	m		58						
4	균열	0.2	㎜	0.8	m		59						
5	균열	0.1	㎜	0.4	m		60						
6	균열	0.1	㎜	0.5	m		61						
7	균열	0.2	㎜	0.8	m		62						
8	균열	0.2	㎜	0.5	m		63						
9	균열	0.2	㎜	0.8	m		64						
10	균열	0.2	㎜	0.5	m		65						
11	균열	0.2	㎜	0.5	m		66						
12	균열	0.2	㎜	0.6	m		67						
13	경계부균열	0.5	㎜	1.2	m		68						
14	균열	0.1	㎜	0.4	m		69						
15	균열	0.1	㎜	0.5	m		70						
16	균열	0.2	㎜	0.8	m		71						
17	균열	0.1	㎜	0.5	m		72						
18	균열	0.2	㎜	0.6	m		73						
19	경계부균열	0.5	㎜	0.7	m		74						
20	균열	0.2	㎜	0.3	m		75						
21	경계부균열	0.5	㎜	0.7	m		76						
22	균열	0.7	㎜	1.6	m		77						
23	균열	0.2	㎜	0.3	m		78						
24	균열	0.3	㎜	1.6	m		79						
25							80						
26							81						
27							82						
28							83						
29							84						
30							85						
31							86						
32							87						
33							88						
34							89						
35							90						
36							91						
37							92						
38							93

39							94						
40							95						
41							96						
42							97						
43							98						
44							99						
45							100						
46							101						
47							102						
48							103						
49							104						
50							105						
51							106						
52							107						
53							108						
54							109						
55							110
